# Deckeneinsturz im Hallenbad Uster vom 9. Mai 1985

Zeitschrift: **Schweizer Ingenieur und Architekt**

## Deckeneinsturz im Hallenbad Uster vom 9. Mai 1985

### Orientierung der Bezirksanwaltschaft Uster vom 29. Mai 1985

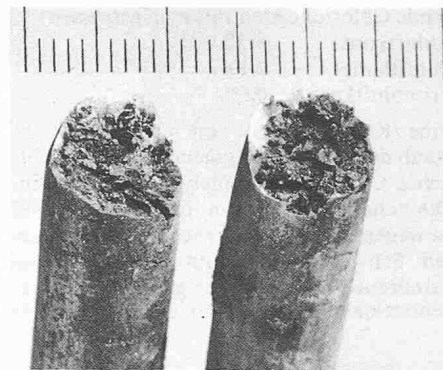
Visuell liess sich feststellen, dass die Bügel in ganz unterschiedlicher Höhe gebrochen sind, an Punkten in der Nähe der Tragdecke bis zur Punktschweißstelle an der Armierung der Zwischendecke.

Die Bruchflächen (Bild 1) der Aufhängebügel zeigen Übergangsformen zwischen stark eingeschnürten Bruchstellen an duktilen, zähen Stäben mit intakten Oberflächen, die nur sehr kleine Lochfrassstellen aufweisen, und spröde gebrochenen Stellen ohne wesentliche Querschnittsveränderung, bei welchen bis über 50 Prozent der Querschnittsfläche durchkorrodiert sind, und deren Oberflächen Risse und Flecken aufweisen.

Bild 1. Gebrochene Bügel mit der für spannungsrisikostypischen verformungsarmen Bruchfläche. Lediglich am Rand ist der noch intakte Werkstoff zu erkennen.

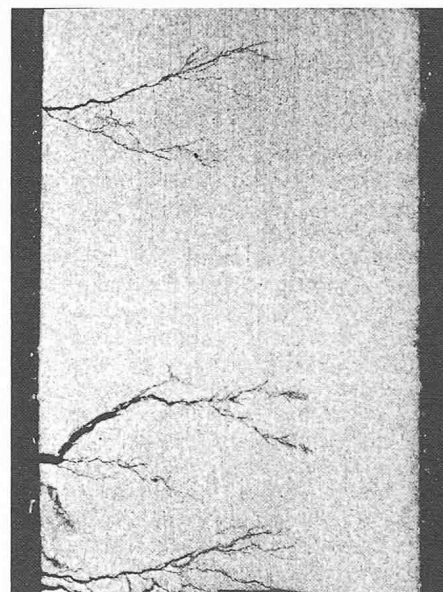
Die metallographische Untersuchung (Bilder 2 und 3) zeigt in den spröde gebrochenen Bügeln fein verästelte, z.T. aufgeweitete Risse, wobei an der Oberfläche praktisch kein Metallabtrag feststellbar ist. Solche (zug-)spannungsinduzierten, transkristallinen Risse sind charakteristisch für V2A-Stähle. Diese

Bild 2. Längsschnitt durch einen schadhaften Bügel: Die Risse sind fein verästelt und erstrecken sich tief in den Stab von 10 mm Durchmesser hinein.

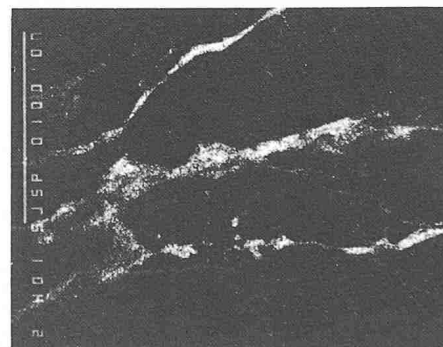
Bild 3. Untersuchung mit der Elektronen-Mikrosonde: Verteilung des Elementes Chlor, das in Form von Chlorid bis in die feinsten Risse vorgedrungen ist. Der weisse Strich am Rande entspricht einer Distanz von 0,1 mm.

heutige Feststellung des Metallurgen sagt nichts aus über den voraussetzbaren Wissensstand von Baufachleuten bzw. Bauplanern zur Bauzeit (1971/72). Die Aufnahmen mit Elektronenstrahl-Mikrosonden (Bild 3) zeigen eine bis in die Rissverästelungen vorgedrungene Chloridverteilung; daher kann auf das Vorliegen einer chloridinduzierten, transkristallinen Spannungsrisskorrosion geschlossen werden.
