Rutschsanierung Galgentobel

SBB-Linie Rorschach–St. Gallen

Von Peter Ehmann, Zürich, Paul Grünenfelder, St. Gallen,
Werner Heierli und Valdo Longo, Zürich

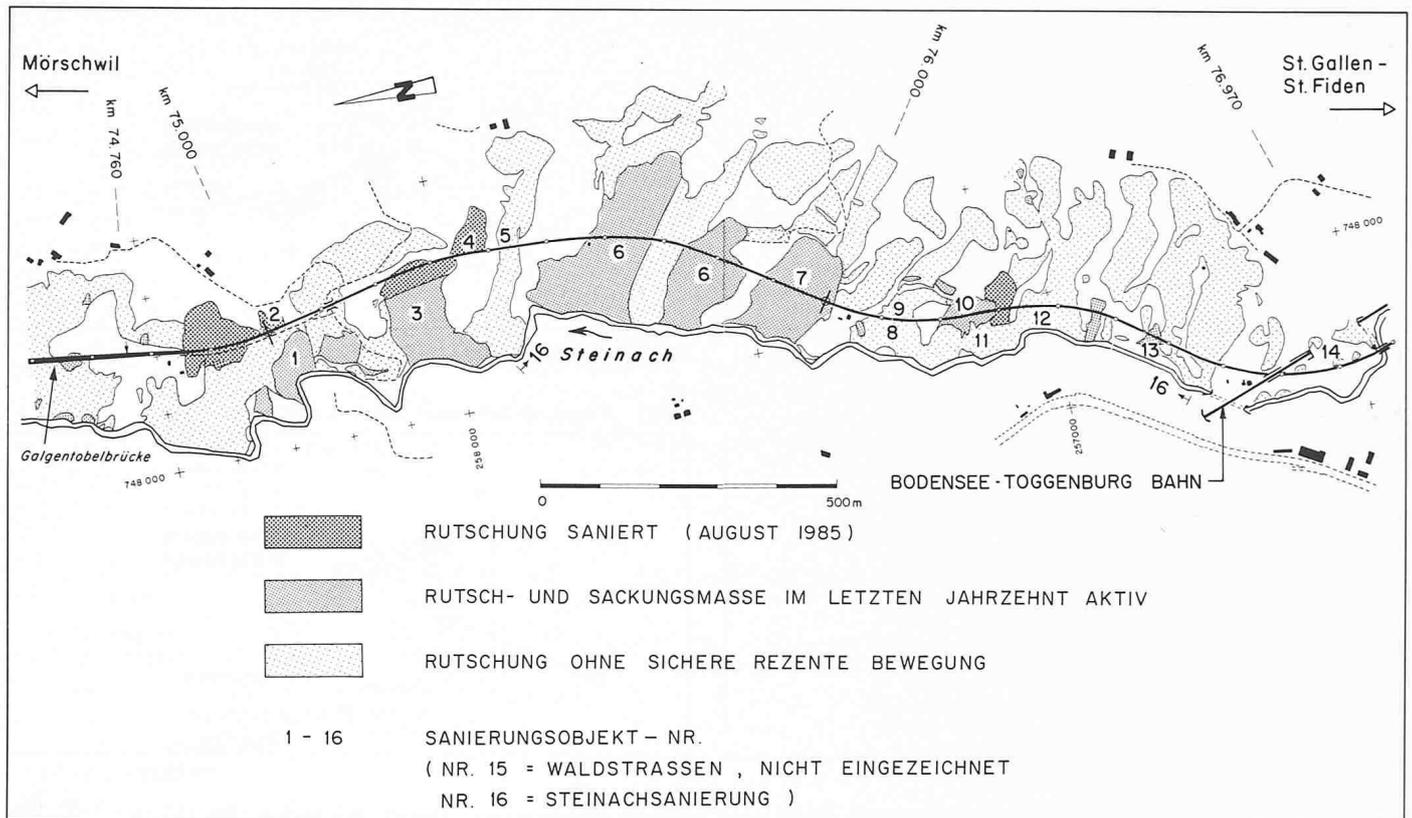
Bild 1. Übersicht der Rutschgebiete

In den letzten 10 000 Jahren wirkte im Galgentobel aber nicht nur die Erosion. Infolge der Abwitterung haben sich an den Hängen laufend neue Lockergesteinsmassen gebildet, die wegen der Labilität der Unterlage während Nässeperioden ihrerseits leicht ins Rutschen gerieten. Eine Abgrenzung der einzelnen Rutschmassen ist in Bild 1 dargestellt.

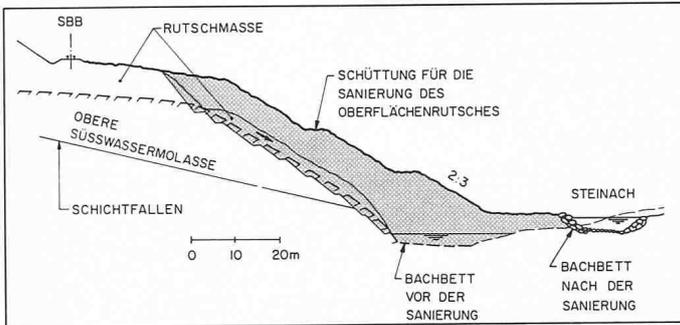
Bild 2. Erdbaulösung. Objekt 1: Steinach und Oberflächenrutsch

Vgl. Bild 2, Objekt 1, «Sanierung Steinach und Oberflächenrutsch». Eine Lockergesteinsschicht variabler Stärke

rutscht über den Molasseuntergrund Richtung Steinach ab und wird dort vom Fluss laufend abgetragen. Der oberste Anriss befindet sich heute noch in einer gewissen Entfernung vom SBB-Gleis, so dass eine Lösung mit normaler Projektierungs- und Bauzeit möglich ist.

Im vorliegenden Fall ergab sich der notwendige Platz für eine Dammschüttung nach dem Verlegen und Anheben der Steinach. Die Sicherheit der gesamten Böschung und damit auch des SBB-Gleises auf lange Sicht erfordert einerseits eine beschränkte Böschungsneigung – wesentlich weniger steil als heute, – andererseits aber auch die Beseitigung der präferenziellen Rutschflächen im Kontaktbereich Gehängeschutt-Molasse. – Das zusätzliche Material für diese Schüttung wird per Bahn aus der Stadt St. Gallen herangeführt: es handelt sich primär um Aushubmaterial aus einer Anzahl Baugruben im städtischen Bereich.

Im Rahmen dieses Objekts wird die Steinach im gesamten unteren Bereich saniert, wo keine tauglichen Sperrbauwerke vorhanden sind, und damit ihre Erosionskraft gebannt. Statt Sperren werden Rampen ausgeführt. Die Sanierung wird sich landschaftlich und forstwirtschaftlich positiv auswirken:

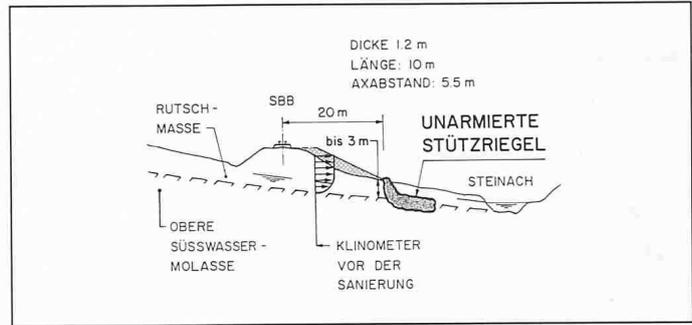
Bild 3. Stützriegel. Objekt 11: Sofortmassnahmen Weihnachtsrutsch

Vgl. Bild 3, Objekt 11, «Sofortmassnahmen Weihnachtsrutsch».

Beim Bahn-km 76.3 liegt auf einer Länge von 35 m eine etwa 3 m mächtige Lockergesteinsdecke über der Molasse, die vor der Sanierung stetig in Richtung Steinach kroch und zu starken Gleisdeformationen führte. Die geringe Tiefe der Rutschmasse erlaubte die Ausführung unarmerter Betonriegel, also mit Beton aufgefüllter Gräben in Hangrichtung, die in den Molassefels eingebunden sind. Die Gräben können mit einem normalen Schreitbagger ausgeführt werden; sie werden nicht gespriesst, da ein Betreten nicht erforderlich ist. Der Achsabstand von Riegel zu Riegel beträgt etwa 5,50 m. Die Rutschmasse überträgt ihre Kräfte auf die Stirnflächen der Betonriegel und durch Reibung auf die Seitenflächen. Der mittels Klinometer festgestellte Erfolg dieser Massnahme, die ohne Armierung und ohne Anker kostengünstig in der Erstellung und unproblematisch im Unterhalt ist, führte dazu, diese Bauweise für weitere definitive Sanierungen vorzusehen.

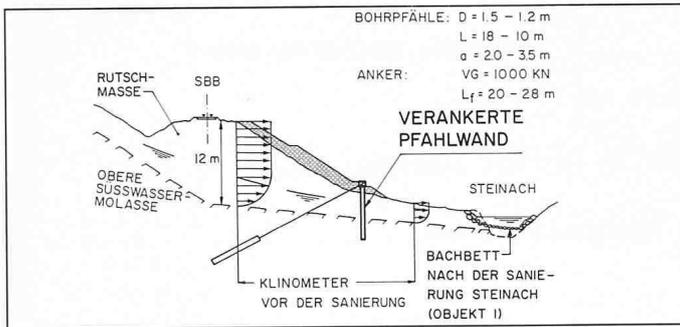
Bild 4. Verankerte Pfahlwand. Objekt 3: Durchlassrutsch

Vgl. Bild 4, Objekt 3, «Durchlassrutsch».

Rutschmasse auf der Molasseoberfläche nach ergebnissen Niederschlägen rasch zu und wurden so stark, dass das Gleis bei Beginn der Sanierung fast täglich angehoben werden musste. Ursache der Rutschung war einerseits die Erosion der Steinach, andererseits der hohe Hangwasserspiegel, der hauptsächlich aus der zerklüfteten Molasse gespeisen wird [2].

Eine Erdbaulösung war wegen der grossen Waldfläche zwischen Bahn und Steinach, aus Zeitgründen (Materialbeschaffung) und wegen der Instabilität von entsprechenden Bauzuständen (Aushub bis zur Molasse) nicht möglich. Ausgeführt wurde daher eine Pfahlwand am Fusse des Bahndammes, deren grosskalibrige Pfähle bis in den gesunden Molassefels reichen und die mit 35 m langen Ankern in denselben rückverankert sind. Messungen an diesem 1983 ausgeführten Objekt zeigen nicht nur die Stabilität der gewählten Lösung, sondern gestatten auch wertvolle Aufschlüsse über die Bettung der Pfähle aus dem Vergleich der gemessenen und berechneten Pfahlbiegeline.

Die Steinach wird hier im Rahmen des Objektes 1 saniert, was das Abrutschen des talseitigen Gleitkörpers verhindert und auch den Wald schützt.

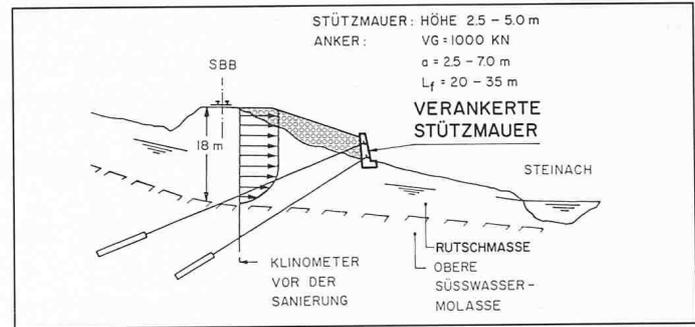
Bild 5. Verankerte Stützmauer. Objekt 6: Stützmauer

Vgl. Bild 5, Objekt 6.

einer Sanierungslösung vorangingen – zeigten, dass im vorliegenden Falle eine verankerte Stützmauer wirtschaftlicher als eine verankerte Pfahlwand ist. Der Kostenunterschied ist so beträchtlich, dass auch das Argument, man müsse sich bei dieser Lösung für die Krafteinleitung in den Fels ganz auf Anker verlassen, die Entscheidung nicht mehr beeinflussen kann. Man darf nicht vergessen, dass bei einer Vielzahl von Ankern pro Stützmauerabschnitt der Ausfall eines Ankers nicht katastrophal wirkt und dass Überwachungsmessungen allfällige Probleme rechtzeitig an den Tag bringen.

Als Besonderheit sei hier erwähnt, dass aufgrund der eingehenden Stabilitätsrechnungen ein schrittweises Vorgehen bei den Ankerarbeiten – die kostenmässig dominieren – gewählt wurde: Zunächst werden nur $\frac{2}{3}$ aller Anker ausgeführt, welche für die gewünschte Sicherheit notwendig wären. Dann wird aufgrund der Messungen und Beobachtungen entschieden, ob die restlichen Anker noch auszuführen sind. Die dafür notwendigen Aussparungen in der Stützmauer sind bereits vorgesehen. Dadurch kann möglicherweise Geld gespart werden. Müssen die restlichen Anker später doch erstellt werden, so sind die Mehrkosten gegenüber einer Ausföhrung zusammen mit den Hauptbauarbeiten gering. Solche Lösungen setzen engen fachlichen Kontakt zwischen Bauherr und Projektverfasser voraus, welcher die Fragen der Verantwortung klar regelt.
