**Artikel:** Challenger Mission 51L: Raumfähren-Startunglück vom 28. Januar 1986  
**Autor:** BP  
**DOI:** <https://doi.org/10.5169/seals-76093>

# Challenger Mission 51L

## Raumfähren-Startunglück vom 28. Januar 1986

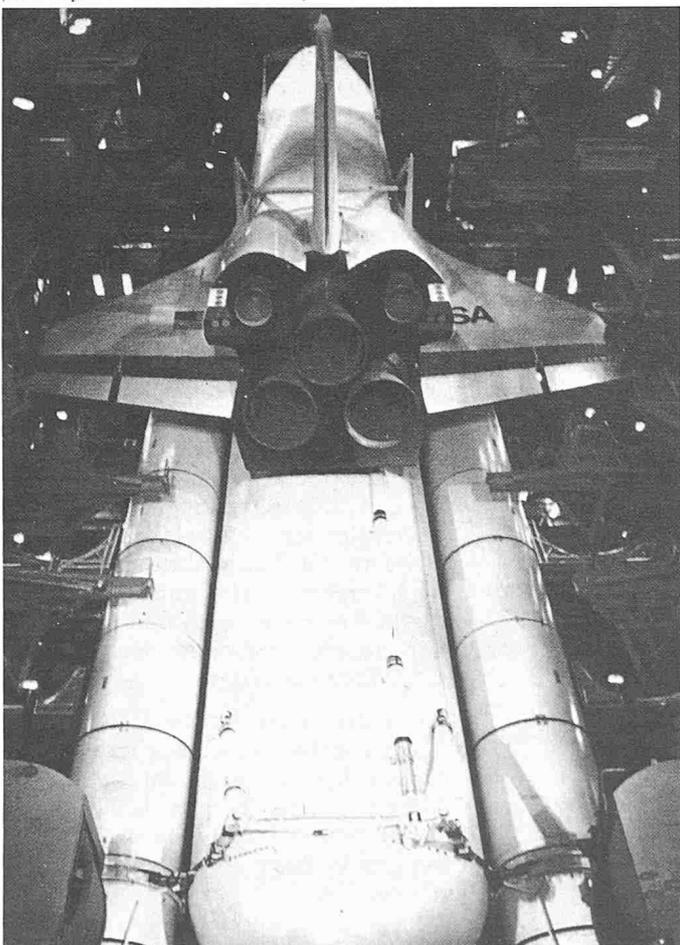
*Bild 1. Zusammenbau der Raumfähre mit dem Treibstofftank, an welchem links und rechts je eine Feststoff-Zusatzrakete befestigt ist. Die Verbindungsstellen zwischen den zylindrischen Teilstücken der Zusatzraketen sind als dunkle Bänder sichtbar. Im unteren Bildteil die Verbindungsstreben*  
(Bild Keystone/AFP Photo/Nasa/r)

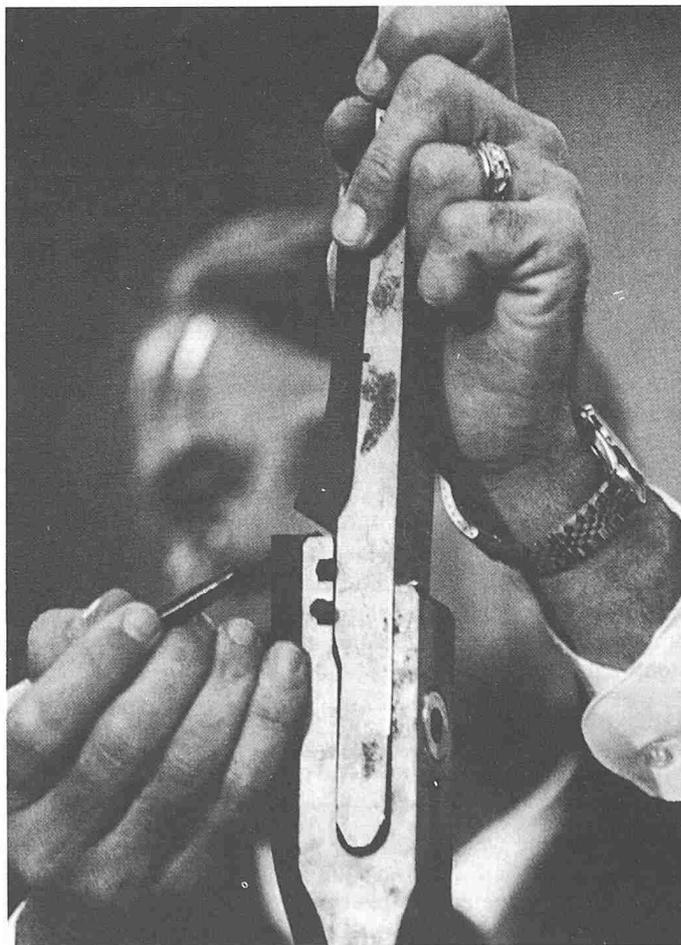
*Bild 2. Querschnitt der Verbindungsstruktur zwischen den Teilstücken der Zusatzraketen. Der Zeigestift weist auf die Unterbruchstelle der inneren Isolationsschicht auf dem Stahlmantel* (Bild Keystone/AFP Photo/Don Embert/db)

Die laufenden Untersuchungen aller denkbaren Ursachen richten sich besonders auf die Konstruktion der Feststoffraketen (Bilder 2 und 3).

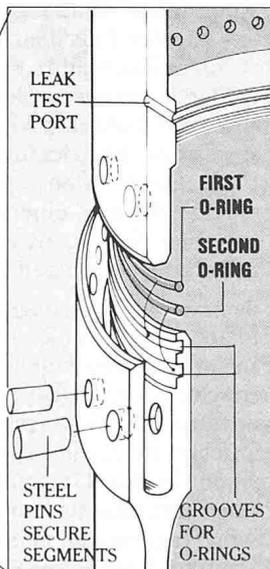
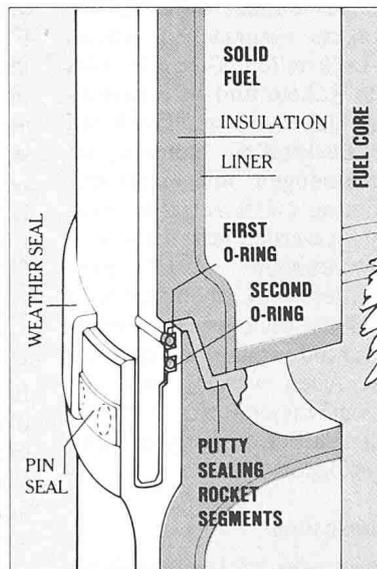
Aus Kosten- und Herstellungsgründen wurde ein modularer Aufbau des Raketenkörpers (Hersteller Morton Thiokol Inc.) gewählt. Die zylindrischen Teilstücke des Stahlmantels sind mittels Stahlbolzen zusammengehalten, die radial durch die Lippen des unteren Teils und den untern Rand des oberen Teils eingefügt sind (Bilder 2 und 3). Der konische Ringspalt zwischen den Packungen des festen Treibstoffes im oberen und untern Teilstück wird mittels as-

bestgefülltem Zink-Chromat-Kitt abgedichtet, der in 1/8"-Streifen aufgetragen wird und die die O-Ringe aus Gummi schützen soll, die in Ringnuten in der inneren Verbindungsrippe eingelegt sind. Auf der Aussenseite ist ein Halteband für die Stahlbolzen und ein Wetter-Dichtungsband aufgelegt.

O-Ring hin gedrückt; unter dem durch diese Druckübersetzung erhöhten Druck wird der O-Ring satt in seine Ringnut und gegen die Wandung des eingesetzten Randes gedrückt (Bild 3). Sollte der erste O-Ring teilweise versagen, so wird der zweite O-Ring belastet und übernimmt die lebenswichtige Dichtungsfunktion.

Bild 3. Aufbau der Feststoff-Zusatzrakete, Detaildarstellung. Links: Auseinandergenommene Zylinder-Teilstücke des Raketenmantels. Mitte: Zusammengebaute Teilstücke mit montierten Dichtungen und Feststoff-Treibstoff. Rechts: Möglicher Ablauf des Versagensmechanismus © 1986 by Newsweek Inc. All rights reserved. Reprinted by permission of Newsweek - I B Ohlsson)

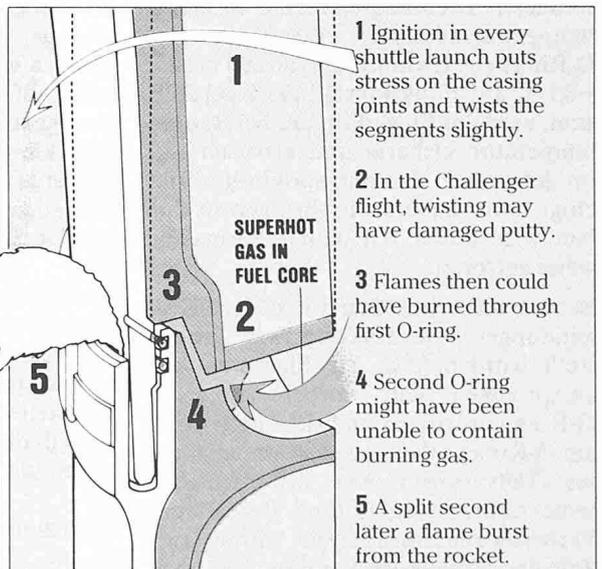
**A POSSIBLE EXPLANATION OF WHAT WENT WRONG**

Nach der Zündung erreicht der Innendruck in der Festkörperrakete etwa 64,5 b (900 psi). Unter der entsprechenden Längs-Zugkraft vergrößert sich die ausgekittete Fuge, und die an der versteifenden Verbindungsstelle weniger grosse radiale Ausweitung bewirkt ein Kippen der zwischen den Lippen gehaltenen Mantelwandung. Dadurch vergrößert sich der Spalt, den die O-Ringe abdichten sollen.

| Pfeil 1 | Verformung nach Zündung der Rakete |
| Stelle 2 | Mögliche Beschädigung des Kittes nach Verformung |
| Stelle 3 | Flammenweg zum ersten O-Ring |
| Stelle 4 | Flammenweg zum zweiten O-Ring |
| Stelle 5 | Flammenaustritt nach aussen |

Bereits 0,6 s nach der Zündung war an dieser Stelle das seitliche Austreten einer schwarzen Rauchschwade nachträglich festgestellt worden, was die Vermutung bestärkt, dass der Dichtungskitt von den Flammen umgangen und die beiden O-Ringe sofort durch die Hitze zersetzt worden waren.
