# Das Erdbeben in Mexiko vom 19. September 1985

Von Walter J. Ammann, Rudolf F. Vogt und John P. Wolf, Zürich

Am 19. September 1985 erschütterte ein Erdbeben der Magnitude  $M_S = 8,1$  ganz Mexiko. Das Epizentrum lag rund 400 km westlich von Mexico City in einem küstennahen Bereich, wo sich die Cocos-Platte entlang dem mittelamerikanischen Graben unter die nordamerikanische Platte schiebt.

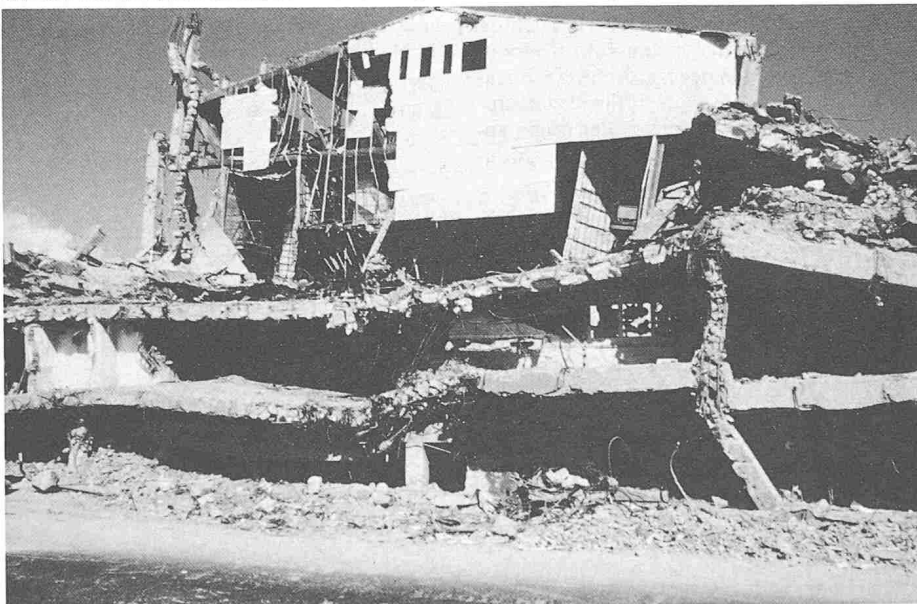
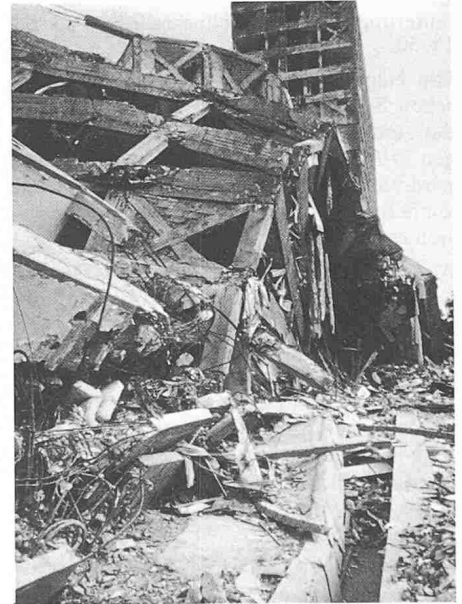
Bild 1. Im Gebiet von Mexico City stürzten viele Gebäude ein. Linkes Bild: eingestürztes Theater (Stützendetail vgl. Bild 17). Rechtes Bild: Trümmer eines eingestürzten Hochhauses im Tlatelolco-Bezirk (analoges Gebäude im Hintergrund, vgl. Bild 13)

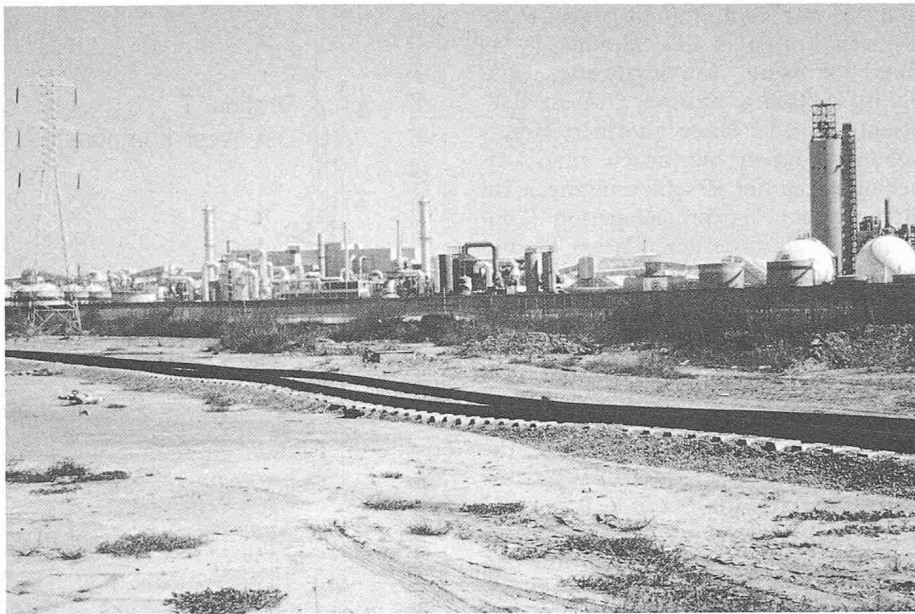
Bild 10. Schäden an einem Industriegeleise und einer Hochspannungsleitung als Folge der Bodenverflüssigung. Im Hintergrund die Industrie- und Hafenanlagen im Mündungsgebiet des Rio Balsas

□ Im angrenzenden Mündungsgebiet des Rio Balsas bei Lazero Cardenas wurden ausgeprägte Bodenverflüssigungsphänomene beobachtet. Da sich in diesem Gebiet ausgedehnte Industrie- und Hafenanlagen (Bild 10) befinden, waren die mit diesen Phänomenen

in Zusammenhang stehenden Schäden beträchtlich (differentielle Setzungen, Risse in Auskleidungen von Schmelzöfen usw.), allerdings nicht derart verheerend wie dies z. B. bei einem analogen Erdbeben im März 1985 in Chile der Fall war (vgl. z. B. [19]). Bild 10 zeigt als Folge der Bodenverflüssigung Schäden an einem Industriegeleise und an einer Hochspannungsleitung (Versagen der Pfahlfundation eines Stahlfachwerk-Leitungsmastes).

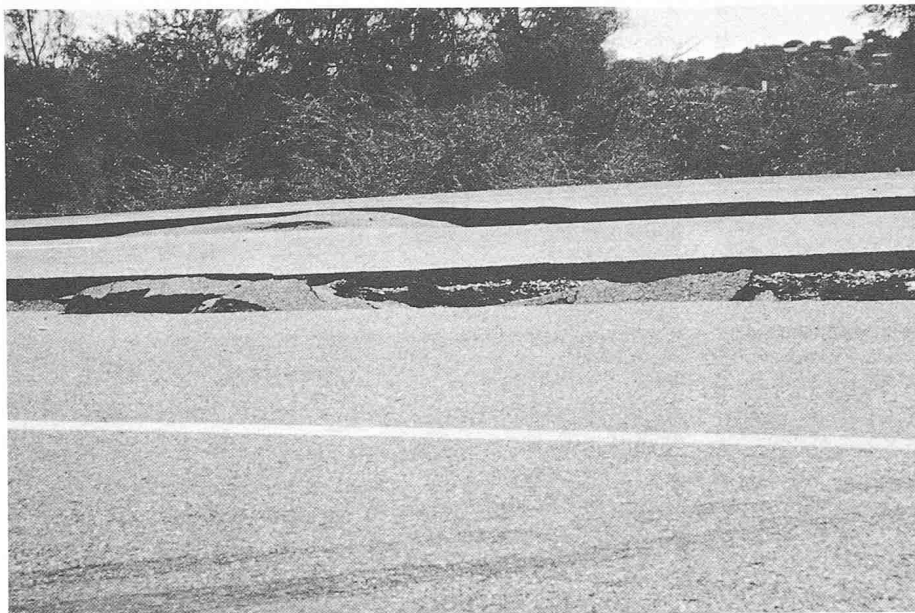
Bild 12. Risse im Strassenkörper im Anschluss an die Brücke über den Rio Balsas (vgl. Bild 11)

□ Linksufrig war die über diese Brücke führende Strasse auf einer Länge von etwa 150 m stark beschädigt. Ausgedehnte breite Längsrissen im angeschütteten Strassenkörper deuten auf ein Versagen des Untergrundes hin (Bild 12).

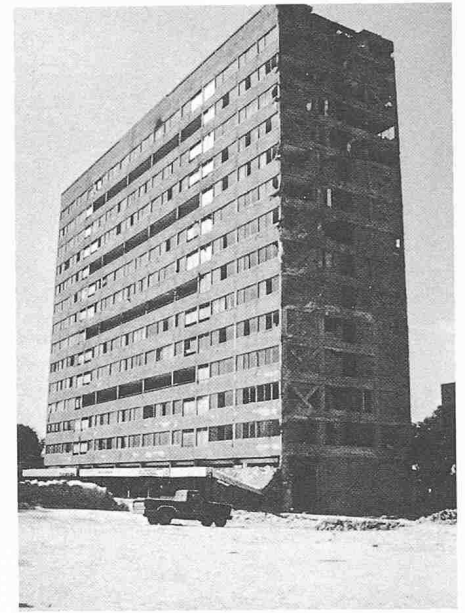
Bild 13. Stahlbetonskelett-Gebäude mit Aussteifungen mittels Stahlbetondiagonalen (ein analoges, direkt anschliessendes Gebäude stürzte ein, vgl. Bild 1a, Tlatelolco-Bezirk)

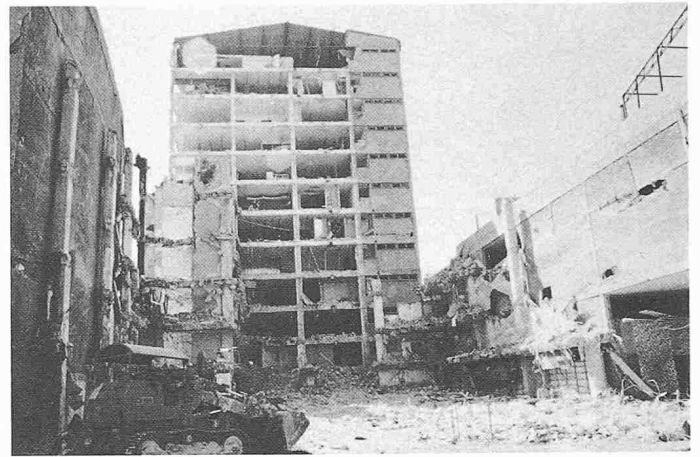
Bild 16. Durch das Erdbeben zerstörte nichttragende Mauerwerkswände, die zur Aussteifung des Gebäudes dienen

Mauerwerkswände können beachtliche Horizontalkräfte aufnehmen, wenn sie durch vertikale Lasten genügend Druckspannung erhalten. Weil aber bei den Skelettbauten sehr oft nichttragende Wände als versteifende Ausfachung zwischen den Stützen gemauert sind und das Mauerwerk im Vergleich zu anderen Konstruktionsmaterialien eine nur sehr beschränkte Duktilität aufweist, vermochte die mehrfach wechselnde Horizontalbeanspruchung das Gefüge dieser Mauern so stark aufzulockern, dass die Wände herausbrachen (Bild 16). Bei manchen Gebäuden führte dieses Versagen der Aussteifung zum Einsturz des ganzen Bauwerkes.

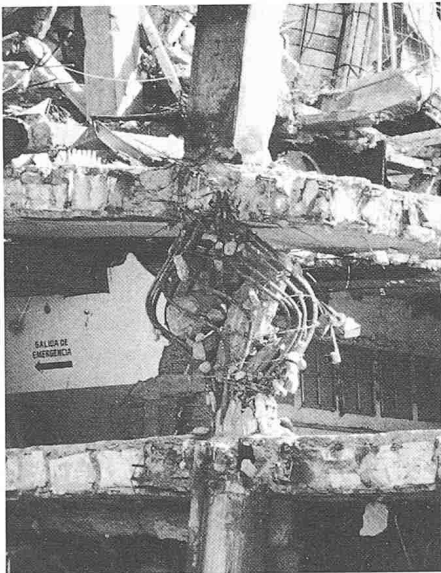
Bild 17. Versagen einer Stahlbetonstütze: Zerstörtes Betongefüge und Ausknicken der Längsbewehrung infolge ungenügender Umschnürung durch Bügel

Eine häufige Einsturzursache von Skelettbauten war das Versagen der Stützen unter kombinierter Beanspruchung. Bei fehlender oder ungenügender Aussteifung (vgl. oben) treten in den Stützen grosse alternierende Biegemomente auf. Diese Überbeanspruchung führt bei Betonstützen zu einer Auflockerung des Betongefüges und zum Absprengen der Überdeckung. Bei ungenügender Umschnürung durch Bügelbewehrung kann die Druckbewehrung ausknicken, was vollständigen Verlust der Tragfähigkeit zur Folge haben kann (Bild 17). Auch Stahlstützen können durch eine lokale Überbeanspruchung ihre Tragfähigkeit vollständig verlieren. In einem Fall führte das Beulen geschweisster Hohlstützen (Bild 18) zum Umkippen eines 16stöckigen Gebäudes und zu schweren Schäden an zwei benachbarten analogen Gebäuden.

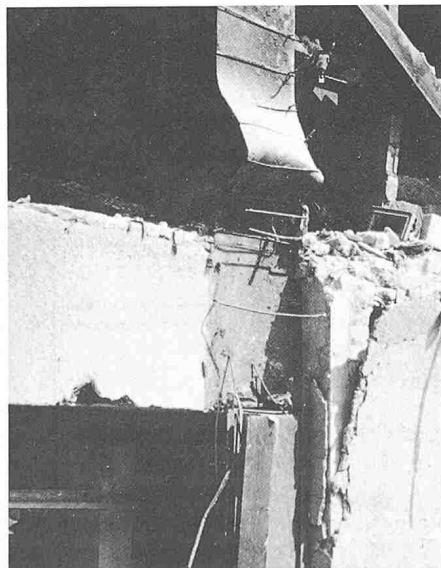
Bild 18. Versagen einer Stahlstütze: Der Bruch der Längsschweissnaht ermöglichte das Ausknicken der einzelnen Wandbleche

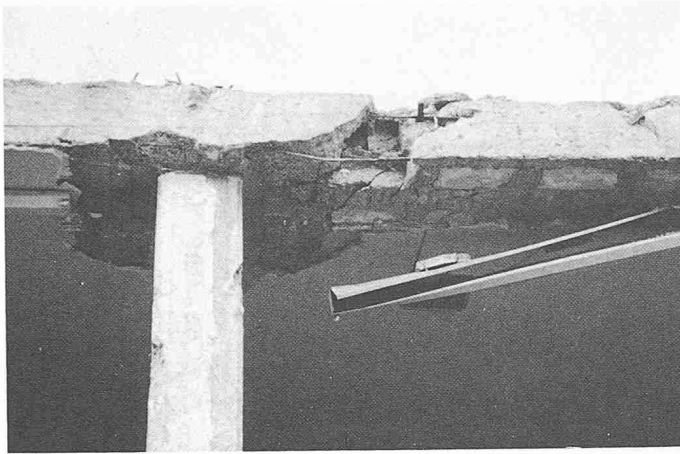
Bild 19. Die durchgehenden Risse infolge grosser alternierender Stützenkopfmomente reduzieren den Durchstanzwiderstand

Die Einleitung grosser Stützenkopfmomente in Flachdecken bewirkt in der Decke grosse Schubspannungen, die sich jenen aus den vertikalen Lasten der Decke überlagern. Infolge der alternierenden Biegemomente können in der Decke rund um die Stütze breite Risse entstehen (Bild 19), die den Widerstand gegen Durchstanzen stark vermindern. Im Bild 20 sind stehengebliebene Stützen zu erkennen, welche die Decken durchgestanzt haben.

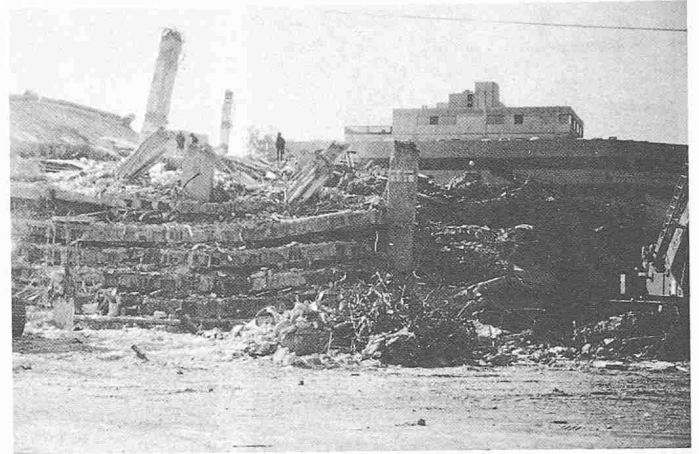
Bild 20. Das Durchstanzen der Decken führte zum totalen Einsturz dieses Gebäudes

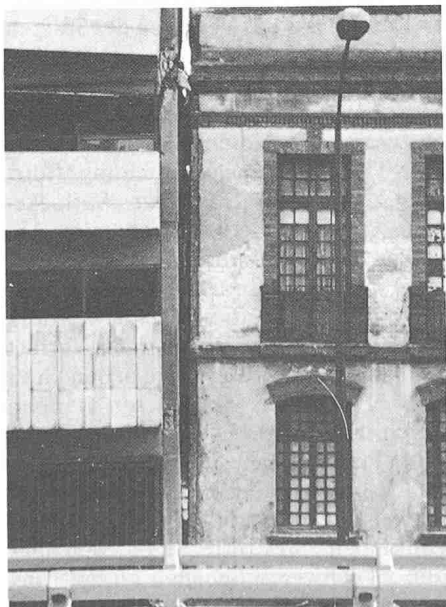
Bild 21. Örtliche Beschädigung durch Zusammenstoss benachbarter unterschiedlich hoher Gebäude

Bauwerke mit unterschiedlichen Eigenfrequenzen werden durch ein Erdbeben zu unterschiedlichen Bewegungen angeregt. Die resultierenden Auslenkungen können durch den Effekt der Boden-Struktur-Interaktion noch vergrößert werden. Bei ungenügendem Abstand schlagen zwei benachbarte, entgegengesetzt schwingende Gebäude gegeneinander. In zahlreichen Fällen führte dies zu lokalen Schäden (Bild 21), vereinzelt verursachte dies auch den Einsturz eines Gebäudes.

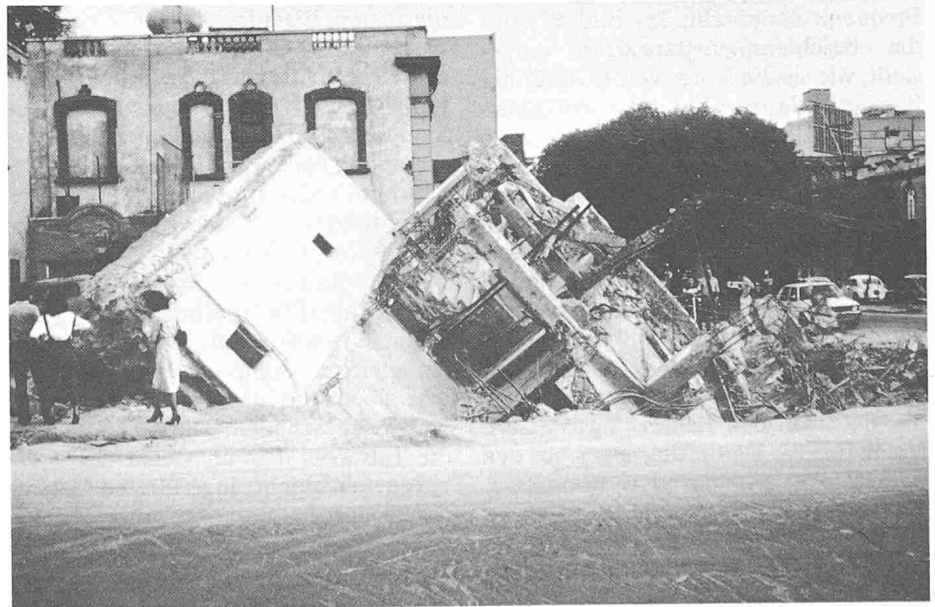
Bild 22. Dieses Gebäude kippte infolge Versagens der Reibungspfähle

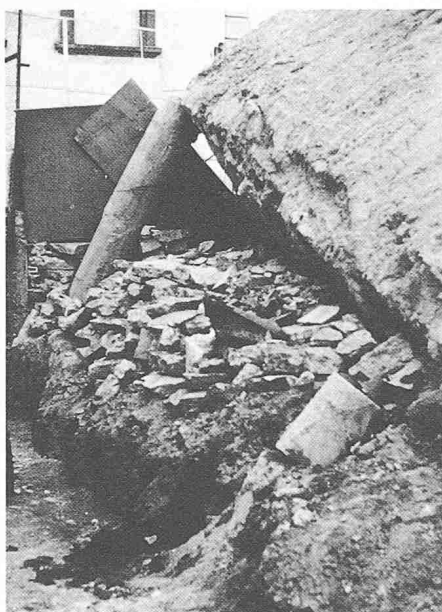
Bild 23. Beim Kippen des Gebäudes (Bild 22) wurden die Pfähle auf der einen Seite aus dem Boden herausgezogen

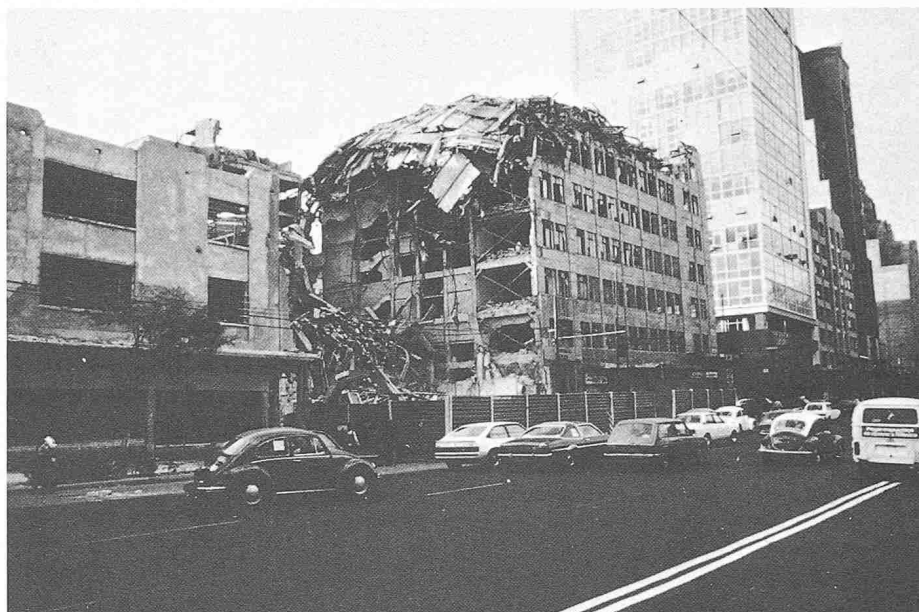
Bild 24. Obwohl die obersten Stockwerke total einstürzten, blieb die Tragstruktur der unteren Geschosse stehen

Bei einer grossen Zahl von Gebäuden stürzten die obersten Stockwerke ein, während die unteren zwar stark beschädigt wurden, jedoch nicht total versagten (Bild 24). Solche Teileinstürze könnten durch folgende Gegebenheiten verursacht sein: Starke Reduktion
