Das Erdbeben in Mexiko vom 19. September 1985

Von Walter J. Ammann, Rudolf F. Vogt und John P. Wolf, Zürich

Am 19. September 1985 erschütterte ein Erdbeben der Magnitude $M_S = 8,1$ ganz Mexiko. Das Epizentrum lag rund 400 km westlich von Mexico City in einem küstennahen Bereich, wo sich die Cocos-Platte entlang dem mittelamerikanischen Graben unter die nordamerikanische Platte schiebt.

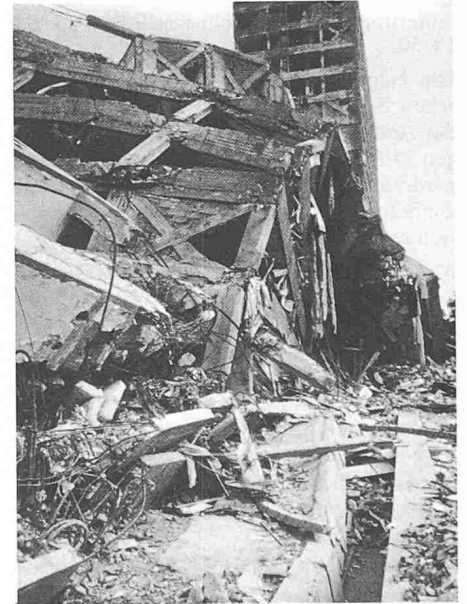
Bild 1. Im Gebiet von Mexico City stürzten viele Gebäude ein. Linkes Bild: eingestürztes Theater (Stützendetail vgl. Bild 17). Rechtes Bild: Trümmer eines eingestürzten Hochhauses im Tlatelolco-Bezirk (analoges Gebäude im Hintergrund, vgl. Bild 13)

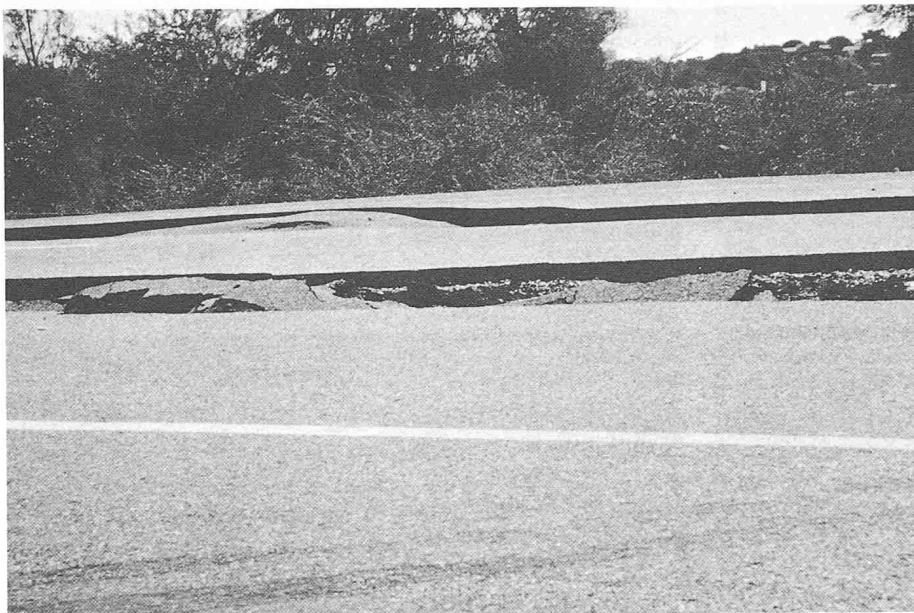
Bild 12. Risse im Strassenkörper im Anschluss an die Brücke über den Rio Balsas (vgl. Bild 11)

□ Linksufrig war die über diese Brücke führende Strasse auf einer Länge von etwa 150 m stark beschädigt. Ausgedehnte breite Längsrissen im angeschütteten Strassenkörper deuten auf ein Versagen des Untergrundes hin (Bild 12).
