**Artikel:** Unterhalt von Verkehrsbauten: Sicherheitsprobleme  
**Autor:** Hirt, Fritz / Merk, Alfred / Jolissaint, Pierre  
**DOI:** <https://doi.org/10.5169/seals-76301>

## Unterhalt von Verkehrsbauten

### Sicherheitsprobleme

Von Fritz Hirt, Alfred Merk und Pierre Jolissaint, Zürich

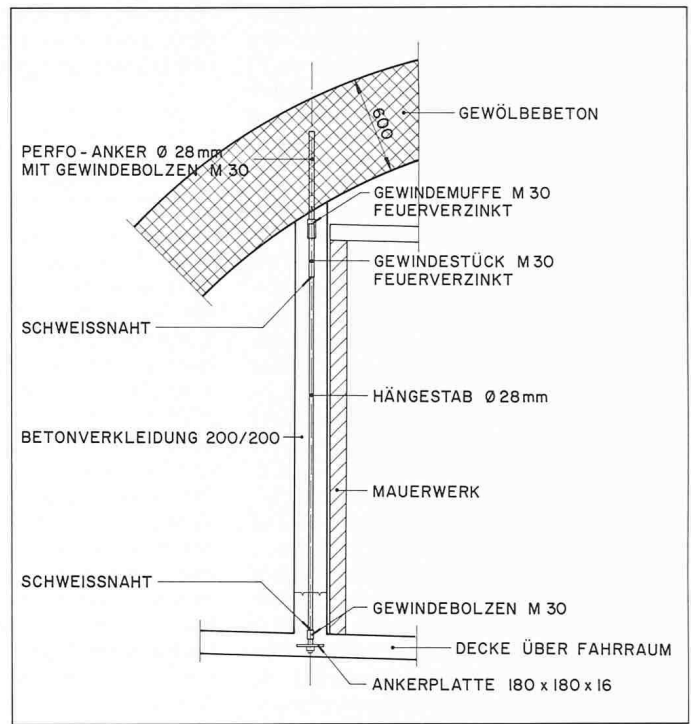
Bild 2 (rechts). Bestehende Hängekonstruktion (Querschnitt)

Die Hängestäbe mit einem Durchmesser von 28 mm bestehen aus Stahl Fe 510 (St 36/52). Sie sind mittels Perfoanker im 0,60 m starken Gewölbebeton befestigt und in 0,20×0,20 m dicke Säulen einbetoniert (vgl. Bild 2).

Die statische Nachrechnung der bestehenden Konstruktion ergab, dass bei Versagen einer einzelnen Aufhängung im Bereich einer Dilatationsfuge ein teilweiser Einsturz der aufgehängten Decke nicht ausgeschlossen werden kann. Diese Tatsache sowie die Risikobeurteilung führten zur Entscheidung, die Hängekonstruktion zu sanieren.

Gefahrenstellen (vgl. Bild 2)	Ausführung	Gefahr	Risiko	Bemerkungen
Verankerung im Tunnelgewölbe	Perfoanker	Schlechte Verfüllqualität, Korrosion	gross	Die Perfoanker weisen eine kurze Verankerungsstrecke in teilweise wasserdurchlässigem Beton auf.
Übergang Gewölbe/Betonsäule	Anbetoniert	Dehnungsspalt, Korrosion	erhöht	Die Hängestäbe sind im Übergangsbereich Gewölbe/Betonsäule (insbesondere bei Wasserzutritt) korrosionsanfällig.
Anschluss Perfoanker/Hängestäbe	Gewindemuffe	Korrosion	klein	
Hängestab	Stumpfschweissungen	Qualitätsmangel	erhöht	Oben und unten am Hängestab sind Gewindebolzen stumpf angeschweisst. Der Zustand dieser Schweissnähte ist nicht kontrollierbar.
Verankerung in Decke über Fahrraum	Ankerplatte	Karbonatisierung/Korrosion	erhöht
