# Der korrekte Einbau des Dachflächenfensters

## Bauphysik und Problemlösung

Von François Kropf, Daniel Michel, Dübendorf, Dino Rossi, Kurt Stutz, Trimbach

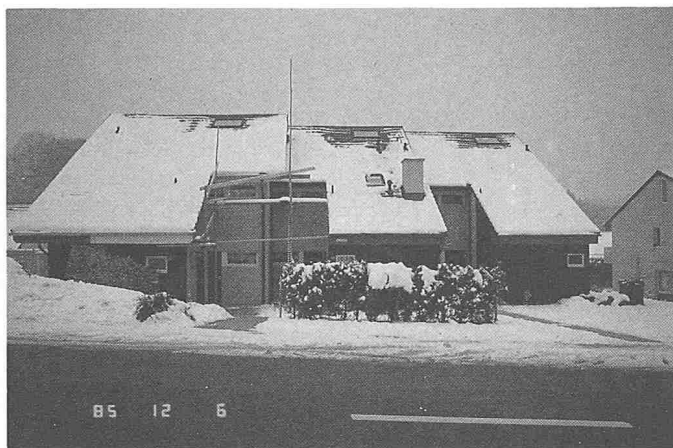
Beim Aufsuchen der Schwachstellen in der Gebäudehülle ist auch das Dachflächenfenster immer wieder als Leckstelle erkannt worden, die nicht vernachlässigt werden darf. Befragungen von Hausbewohnern und Architekten haben dies bestätigt, und erfahrene Dachdecker wissen, dass der bauphysikalisch korrekte Einbau eines Dachflächenfensters – besonders bei nachträglicher Montage – recht schwierig ist. Gibt man sich darüber keine Rechenschaft, so ist das Resultat der Einbauarbeit unbefriedigend. Ein Blick auf schneebedeckte Dächer bestätigt das immer wieder: In einem Bereich von 50 bis 70 cm um das Fenster ist der Schnee als Folge des hohen Energieverlustes an dieser Leckstelle abgeschmolzen (Bild 1).

Bild 1. Typisches Bild von Dächern bei unzulänglicher Wärmeisolation um Dachflächenfenster

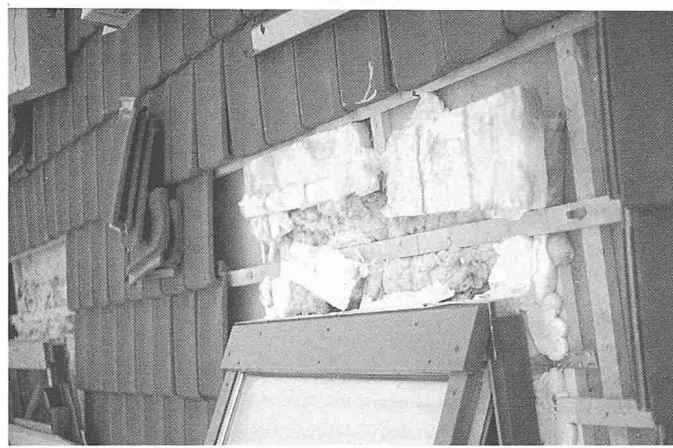
Nach dem Entfernen der Ziegel und des sogenannten Eindeckrahmens bestätigte sich der Befund: Die lose Steinwolle war unregelmässig zwischen Fensterfutter und Sparren gestopft worden und reichte teilweise bis an die Bleche des Eindeckrahmens. Beim Freilegen des Innenfutters zeigte sich, dass jegliche Dampfbremse fehlte und dadurch feuchte Innenluft unbehindert durch die Wärmedämmung nach aussen strömen und sich an den Unterseiten der Bleche abkühlen konnte. Infolge fehlender Unterlüftung sammelte sich das Kondenswasser in der Wärmedämmung an und tropfte nach deren Durchnässung ins Hausinnere zurück (Bilder 2 und 3).

Bild 2. Falsch: Isolationsmaterial stark gestopft - reduziert dessen Wirksamkeit. Infolge fehlender Unterlüftung bleibt das Kondenswasser in der Wärmedämmung und tropft schliesslich ins Hausinnere zurück

Innenverkleidung und Wärmedämmung mussten entfernt werden. Dampfbremsfolien wurden für alle vier Seiten des Futters an die bestehende Dampfbremse des Deckentäfers angeschlossen. Danach wurden Wärmedämmplatten sorgfältig zwischen Deckentäfer und Dachfensterrahmen eingepasst. Die ergänzten Teile der Dampfbremse wurden dann über die Wärmedämmplatten gezogen, in der Nut des Fensterrahmens befestigt und ringsum sowie in den Ecken dampfdicht verklebt. Schliesslich konnte das Innenfutter wieder eingebaut werden.

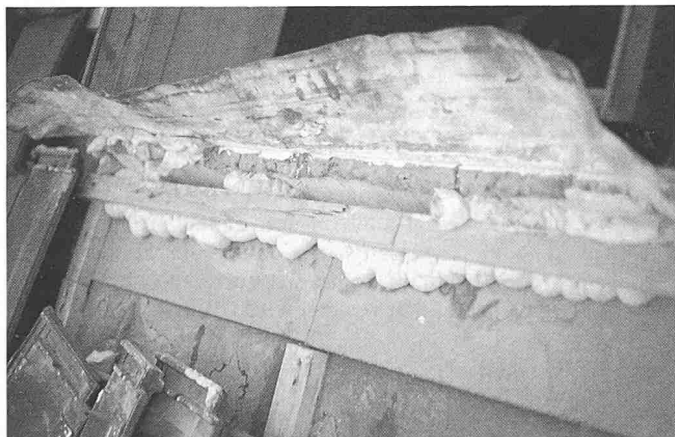
Bild 3. Falsch: PU-Schaum ist keine ausreichende Luftdichtung, aber auch seitlich ist kein Abführen des Kondenswassers möglich

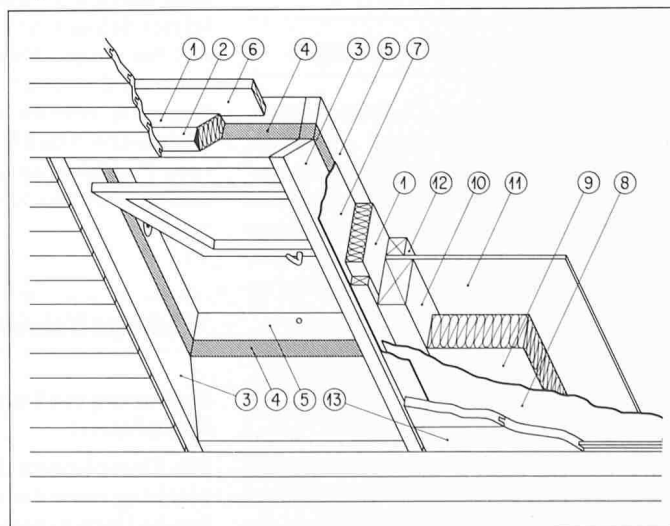
Bild 4. Korrekter Dachflächeneinbau. 1 zusätzliche Wärmedämmung des Futters (bzw. der Verkleidung), 2 Anschlagleisten (oben, unten und seitlich für 1), 3 Dachfensterfutter bzw. -verkleidung, 4 sog. Zusatzrahmen (fakultativ), 5 Dachfensterrahmen, 6 Anschlagbrett für 1) gegen oben (oben und unten), 7 Ergänzung der Luftdichtung für alle vier Seiten des Futters - muss luftdicht am Rahmen und an 8) angeschlossen werden, 8 bestehende Luftdichtung, an welche 7) angeschlossen wird, 9 Wärmedämmung der Dachfläche (bestehend), 10 Sparren oder Wärmedämmung (bestehend), 11 und 12 Unterdach und Konterlatung, 13 Innentäfer

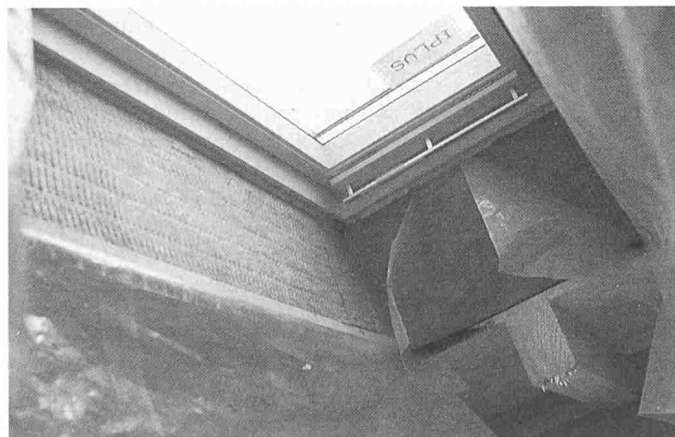
Bild 5. Richtig: Luftdichtung/Dampfsperre ergänzen

angeschlossen werden. Es empfiehlt sich, dafür möglichst knick- und reissfestes Material zu wählen, das unter die Dampfsperre der Dachschalung eingeschoben und mit ihr verklebt, verschweisst oder verkittet wird, je nach Material (Bild 5).

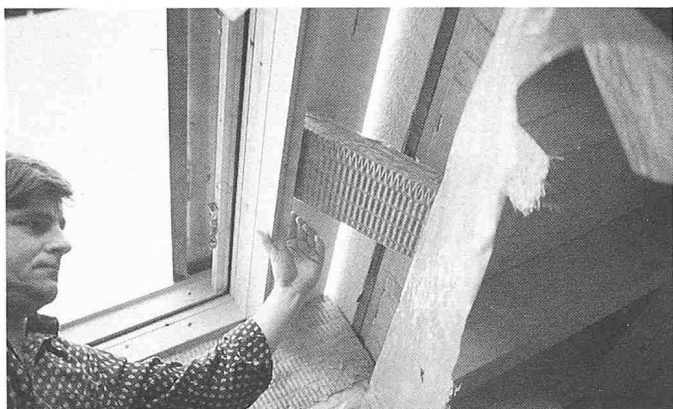
Bild 6. Richtig: Wärmedämmung einpassen zwischen Dachschalung und Fensterrahmen

Danach erfolgt die Wärmedämmung mit mindestens 5 cm dicken Steinwolle-Bodenplatten o. ä., die den Vorteil einer eigenen Steifigkeit bei gleichzeitiger Elastizität zum Ausgleichen der Massoleranzen haben. Eine Zugabe von 5 bis 10 mm zu den gemessenen Massen sichert ein gutes Einklemmen zwischen Dachschalung und Fensterrahmen (Bild 6).

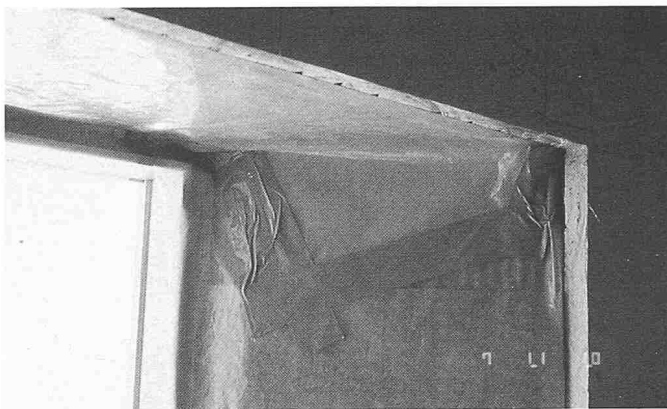
Bild 7. Richtig: Dampfsperre bis an den Fensterrahmen hochziehen und luftdicht dort anschliessen. Ecken sorgfältig ausbilden und verkleben

Schliesslich werden die Ergänzungslappen über die ergänzte Wärmedämmung hochgezogen und in die untere Nut des Fensterrahmens möglichst lose eingehaftet; nun werden die Ecken sorgfältig ausgebildet und ebenfalls verklebt. Dabei ist darauf zu achten, dass das Material auch in den Ecken möglichst lose verlegt wird, damit die Dampfsperre beim späteren Versetzen des Futters nicht verletzt wird (Bild 7).
