**Zeitschrift:** Schweizer Ingenieur und Architekt  
**Herausgeber:** Verlags-AG der akademischen technischen Vereine  
**Band:** 106 (1988)  
**Heft:** 40

**Artikel:** Die Brünigbahn und die Naturgewalten  
**Autor:** Honegger, Rolf  
**DOI:** <https://doi.org/10.5169/seals-85818>

## Die Brünigbahn und die Naturgewalten

VON ROLF HONEGGER,  
LUZERN

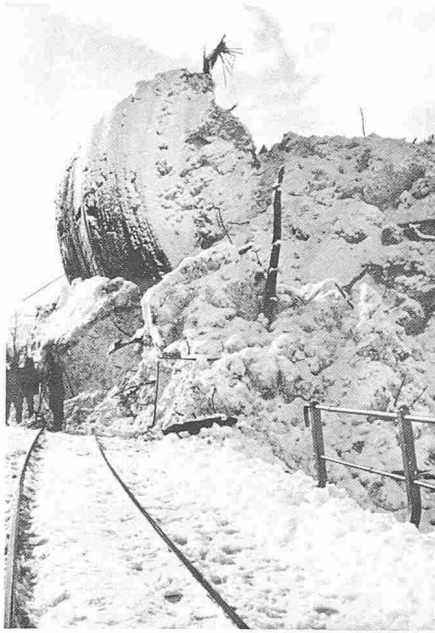
tertunnelt (Dorni, Bolau und Kehlengraben am Brienzensee). Allerdings zeigt die Statistik, dass auch bei diesen Lawinenzügen der Bahnbetrieb unterbrochen werden kann. Die Minacheri-Lawine hingegen bildet einen stetigen Gefahrenherd, hier kann schon der erstmalige Niedergang die Bahnlinie verschütten.

Bild 2. Die historische Photographie von der Minacheri-Lawine von 1942 gibt einen anschaulichen Eindruck von der Gewalt solcher mit Bäumen und Felsbrocken durchsetzter Nassschneelawinen

Schliesslich wird dort, wo die Bahn allein gefährdet ist, der Bau von Schutztunnels geprüft. Im Vorprojektstadium sind eine Schutzgalerie beim Marchgraben oberhalb Giswil und eine bei der Minacheri zwischen Oberried und Brienz.

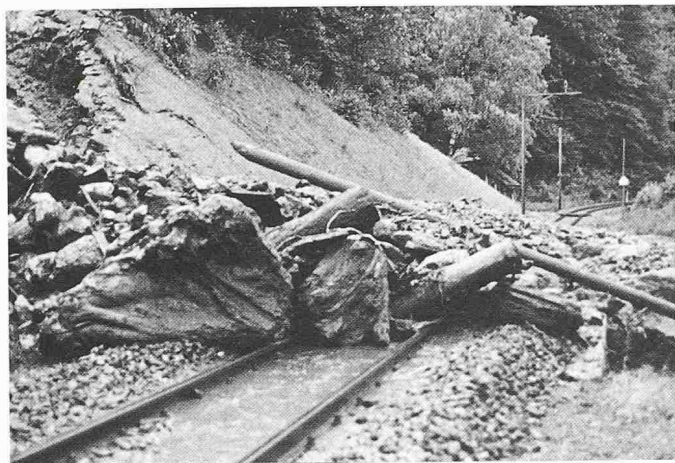
Bild 4. Mit Baumstämmen, Felsbrocken und Geröll hat der Husergraben-Bach bei Lungern 1986 das Bahngleis verschüttet

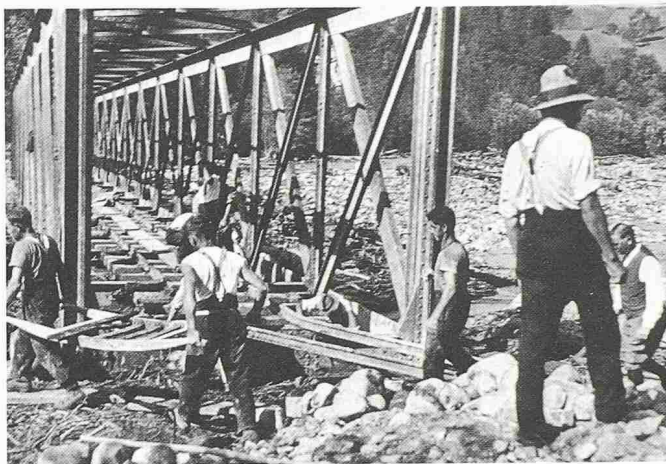
den erosionsanfälligen Gesteinsformationen, die der Kraft eines Geschiebeführenden Wildbaches keinen Widerstand entgegenbringen. Wie enorm diese Kraft ist, soll ein Beispiel illustrieren: Die «grosse Schliere» bei Alpnach, in normalen Zeiten ein harmloser Bach, schwillt nach Regenfällen zu einem tobenden Wildbach von 20 Meter Breite und zwei Meter Höhe an, der 1931 gar die damalige Bahnbrücke wegriiss und um 45 Grad flussabwärts abdrehte (Bild 5).

Bild 5. Die «grosse Schliere», normalerweise ein harmloser Bach, schwoll 1931 zu einem tobenden Wildbach an, dem selbst die massive Eisenbahnbrücke bei Alpnach nicht zu widerstehen vermochte.
