Artikel: Projektierung: Rekonstruktion der Reussbrücke Wassen
Autor: Moretti, H.
DOI: <https://doi.org/10.5169/seals-77129>

Projektierung

Rekonstruktion der Reussbrücke Wassen

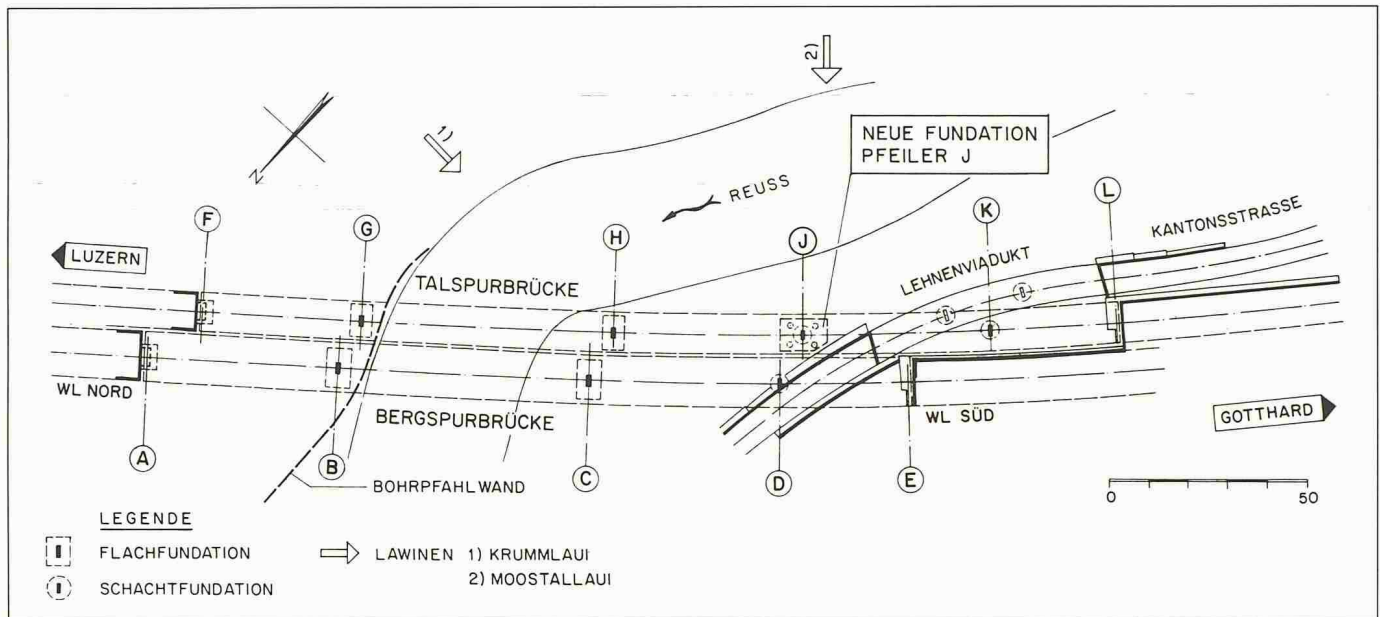
Durch die Erosion im Bereich des Pfeilers J und beim direkt gefährdeten Lehnennviadukt der Kantonsstrasse waren auch der Pfeiler K und das südliche Widerlager der Talspurbrücke, bei fortschreitender Erosion aber auch der Pfeiler D und das Widerlager Süd der Bergspurbrücke, gefährdet.

Zu erwähnen ist noch die Tatsache, dass aufgrund der Fotoaufnahmen nach dem Hochwasser beim Pfeiler J eine Unstimmigkeit zwischen den Planangaben und der effektiv um rund 2,5-3 m tiefer ausgeführten Schachtfundation festgestellt wurde.

Bild 5. Übersicht Unterbau, Foundation Pfeiler und Wiederlager

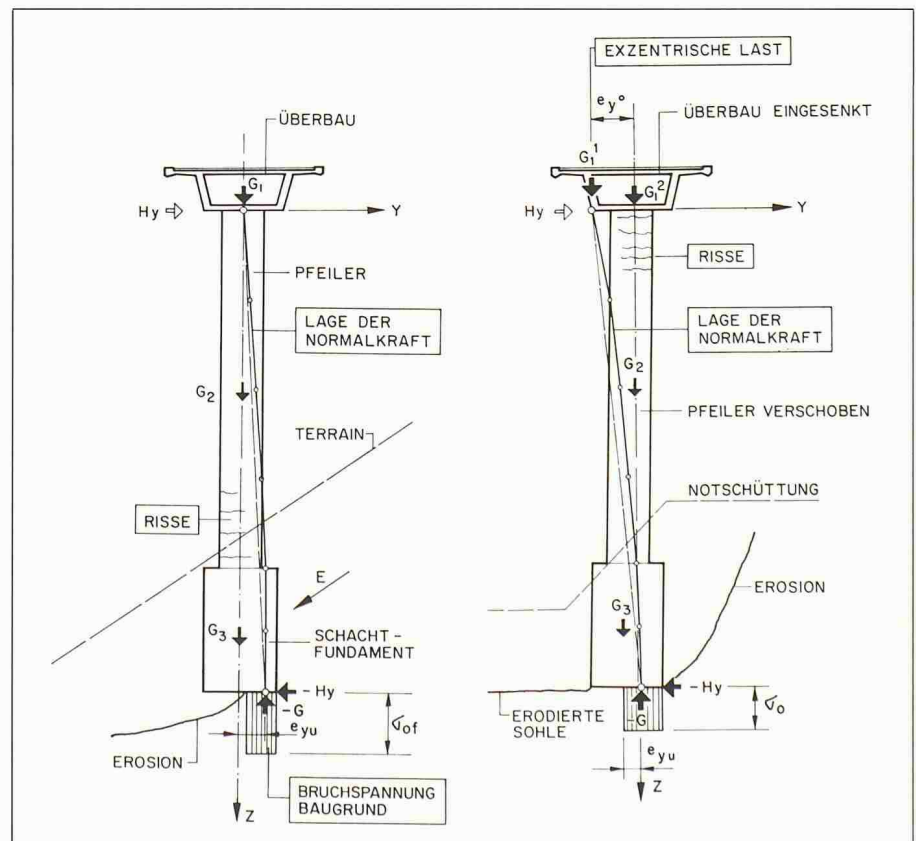
Aufgrund der erwähnten Kriterien konnten die Lage der Resultierenden im Pfeiler J und die sich daraus ergebenden Zwängungen mit grosser Wahrscheinlichkeit bestimmt und die notwendigen Massnahmen angeordnet werden (Bild 6).

Bild 6. Pfeilerbeanspruchung während der Erosion und nach dem Einsetzen des Pfeilers J

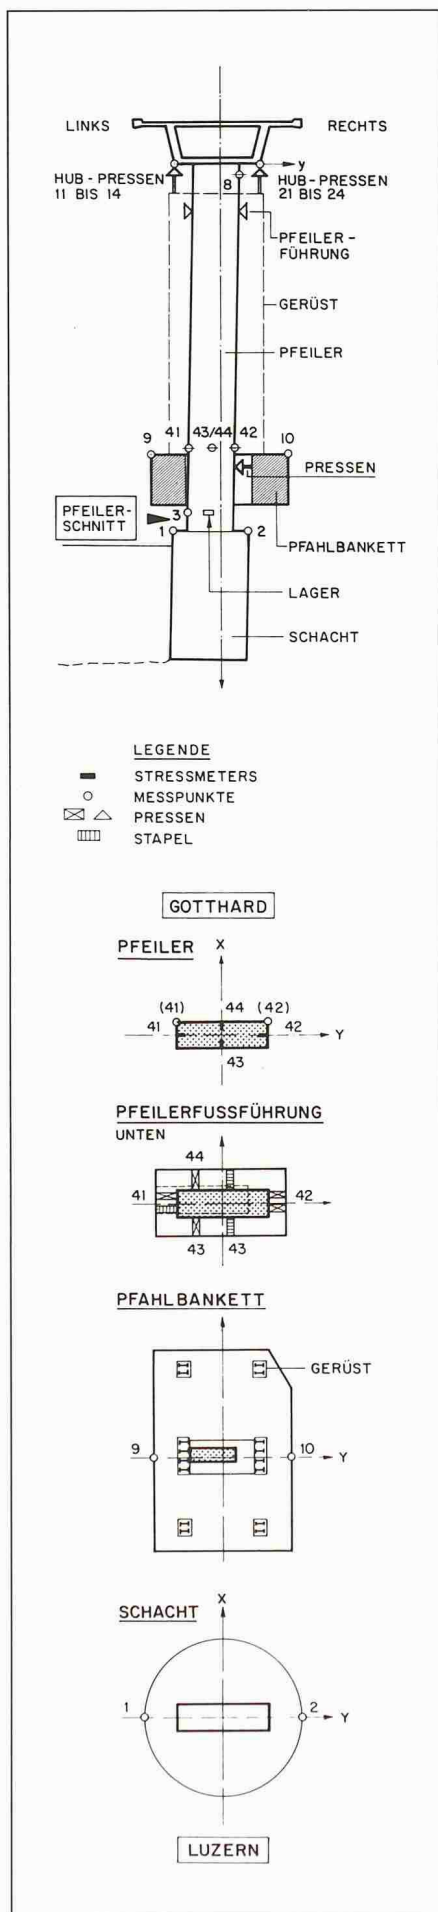
Bild 7. Messungen (Phase 2) Pfeilerschnitt
Bildautor: H. Moretti

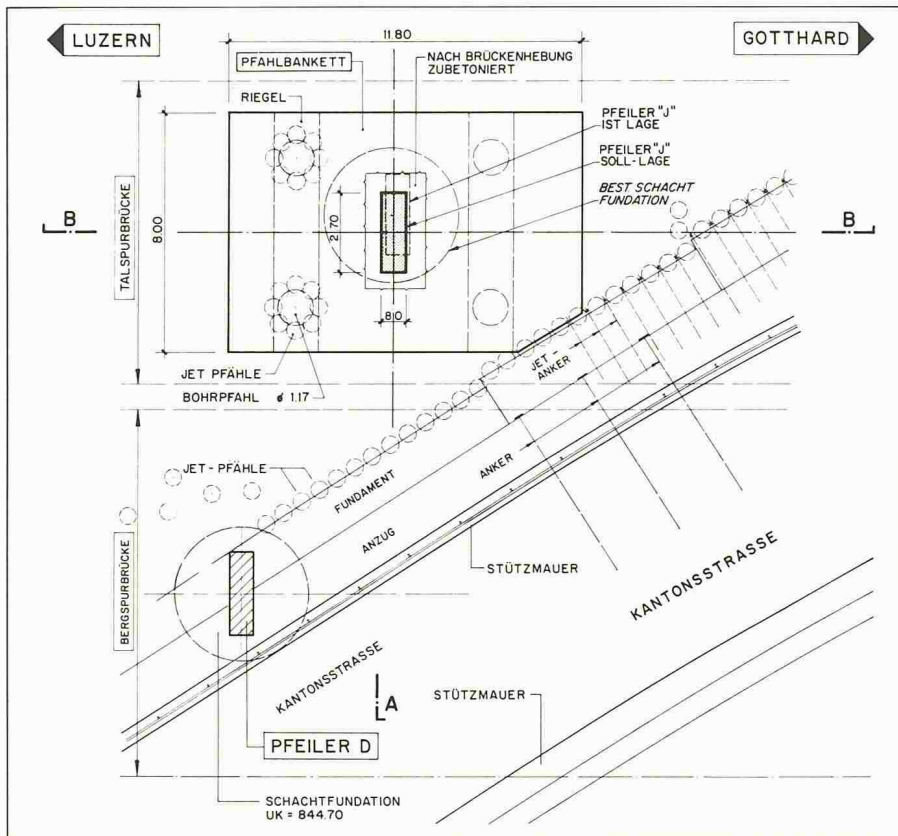
Bild 8. Grundriss Foundation Pfeiler J

Bei der Konzeption des Pfahlbankettes spielten die Lage der Pfähle, die Abmessungen des Hebeegerüstes, die Anordnung der Pfeilerführung und der Vorgang beim Pfeilerschnitt eine massgebende Rolle. Auf Vorschlag des Generalunternehmers erfolgte die Trennung des Pfeilers im sogenannten «Keller» unterkant des Bankettes. Die gewählte Lösung erlaubte in Kombination mit der am Pfeilerfuss angeordneten «Schutzhütte» einen relativ bequemen Zugang und eine optimale Ausführung der notwendigen Arbeiten. Zudem konnte dadurch der angehobene Pfeiler später einwandfrei im Pfahlbankett eingespannt werden.

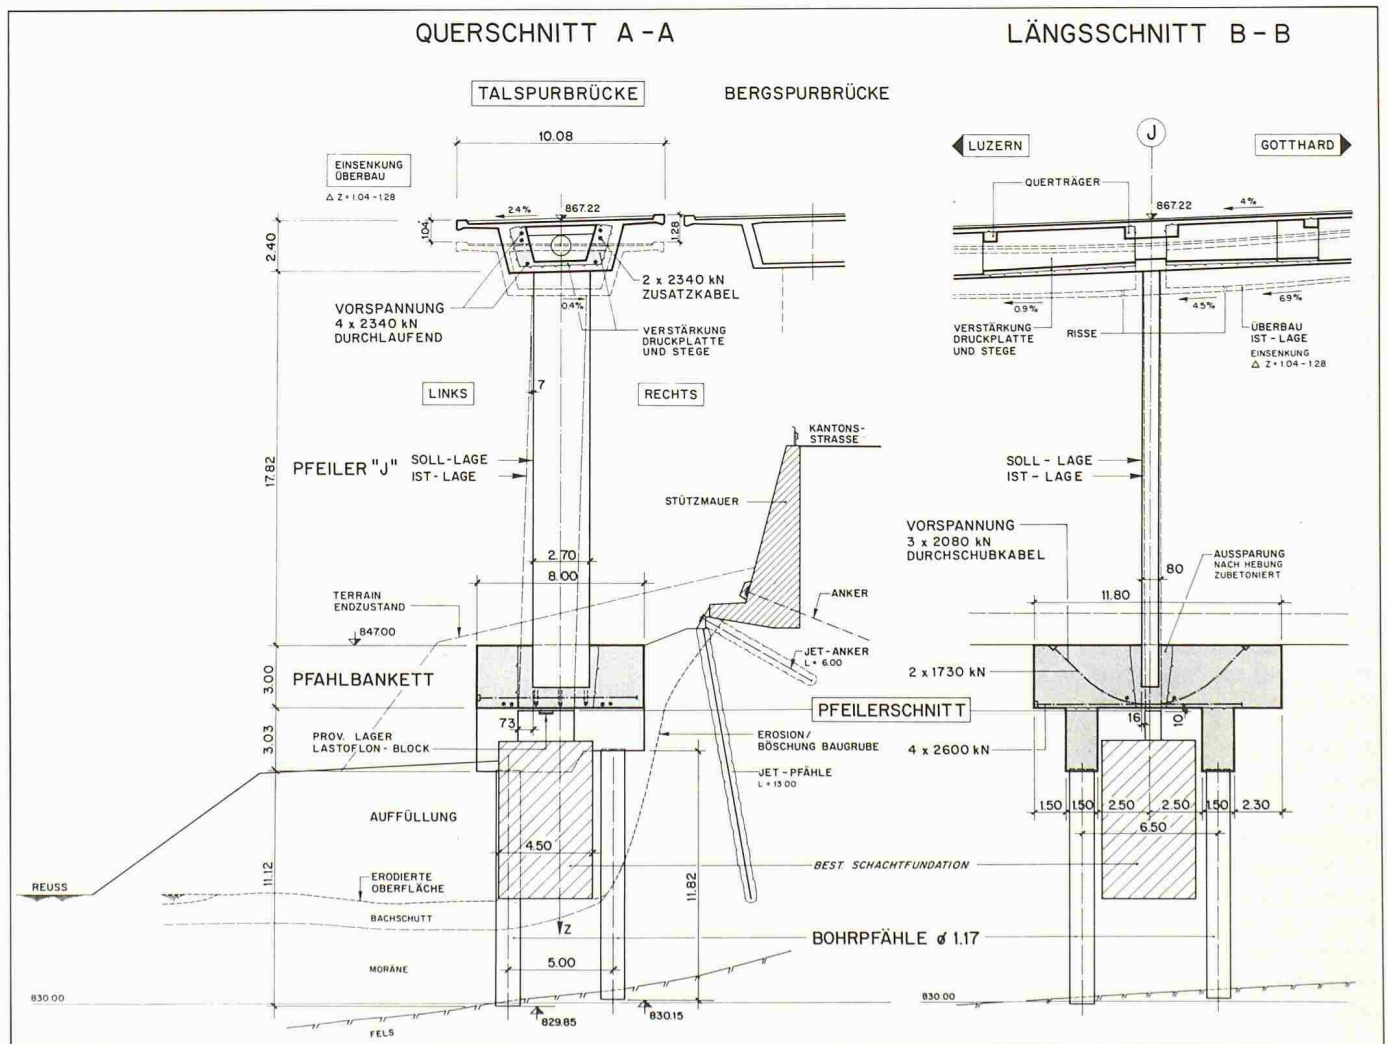
Bild 9. Quer- und Längsschnitt Foundation Pfeiler J

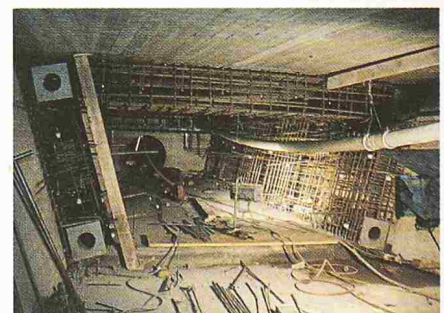
Bild 13. Verstärkung Überbau, Armierung Vorspannung
Bildautor: A. von Glutz

Im Bereich des Pfeilers J wurden die gerissene Druckplatte sowie die beschädigten Stege vollumfänglich durch eine Verstärkung im Brückenkasten ersetzt. Bei den Widerlagern waren zur Einleitung der Vorspannkkräfte aus statischen Gründen ebenfalls Verstärkungen erforderlich. Druckplatten und Stegverstärkungen sind durch rund 2600 Klebeanker mit dem ursprünglichen Tragwerk verdübelt (Bilder 12 und 13).

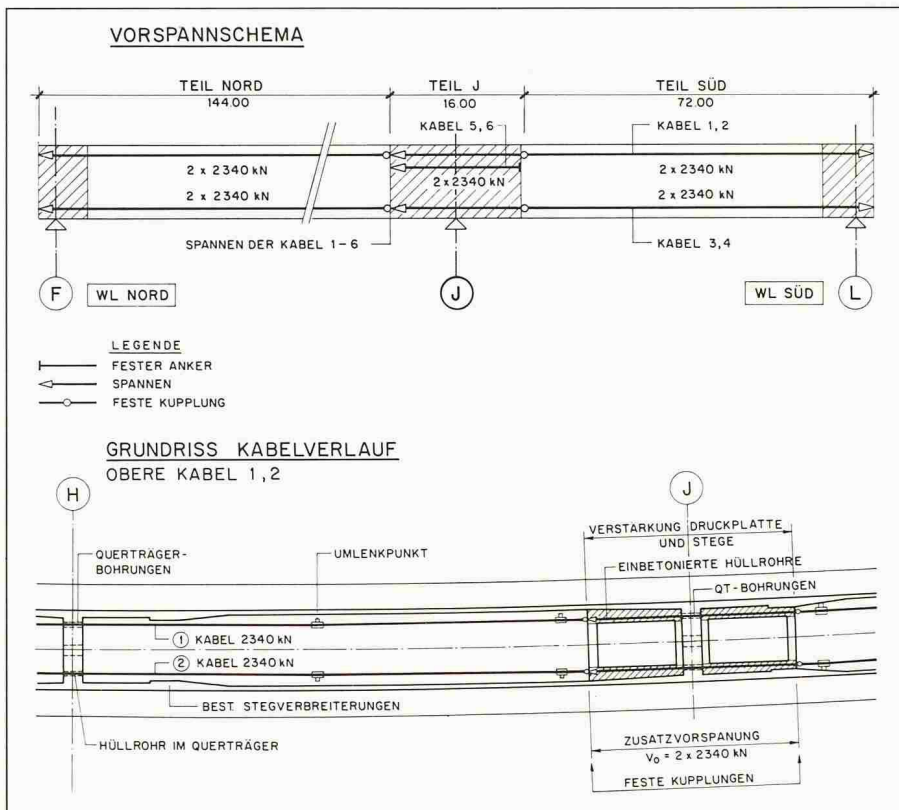
Bild 14. Längsvorspannung, Vorspannkonzzept

Vorspannkonzepktion (Bild 14): Die durchgehende Längsvorspannung besteht aus 4 Kabelsträngen mit je 2340 kN Spannkraft. In Längsrichtung sind die Kabel in drei Abschnitte unterteilt:

- 16 m lange Kabel im Bereich der Verstärkungen beim Pfeiler J
- 72 m lange Kabel zum Widerlager Süd
- 144 m lange Kabel zum Widerlager Nord
