**Artikel:** Der schiefe Turm von St. Moritz  
**Autor:** Wullimann, Rudolf / Schneller, Fredi  
**DOI:** <https://doi.org/10.5169/seals-77155>

# Der schiefe Turm von St. Moritz

**Seit 1976 betreut das Institut für Grundbau und Bodenmechanik (IGB) die Untersuchungen über den schiefen Turm von St. Moritz, die 1983 zur «3. Sanierung» führten. Nachfolgender Beitrag stellt die wichtigsten Fakten zusammen.**

Aus der Beurteilung des Verhaltens des Turmes und seiner Lage im Brattas-Hang schlug das IGB ein Sanierungsprojekt vor, welches das Ingenieurbüro Edy Toscano AG, Zürich und Pontresina, als «3. Sanierung» 1983 realisierte. Die Bauarbeiten führte die Firma O. Christoffel, St. Moritz, aus.

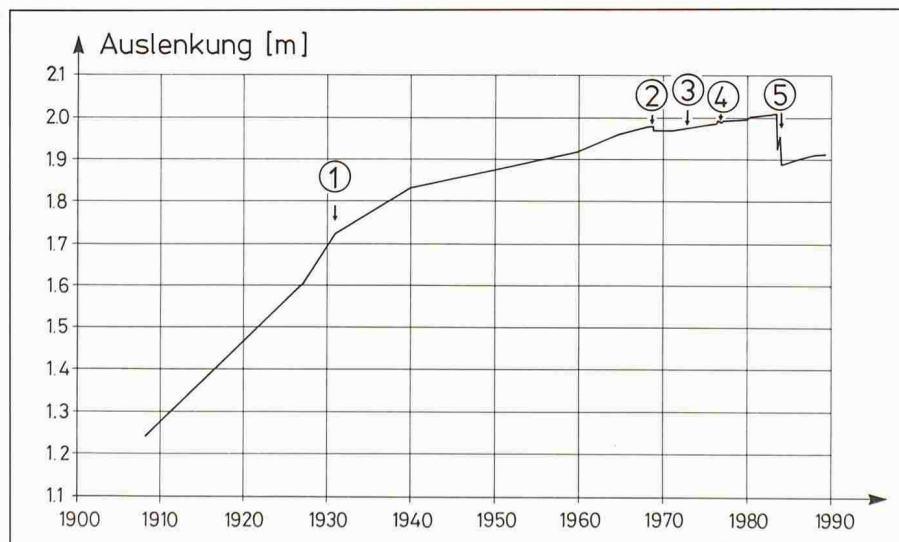
Bild 3. Verlauf der Neigung bzw. Auslenkung des Turmes während rund 80 Jahren bis heute; 1: 1. Sanierung, 2: 2. Sanierung, 3: Nachspannen der Anker, 4: Erdbeben in Friaul, 5: 3. Sanierung

In Bild 3 ist der Verlauf der Turmneigung seit Messbeginn 1908 in Funktion der Zeit wiedergegeben. Es ist generell eine Verzögerung der Neigungszunahme in den letzten Jahrzehnten festzustellen. An den Knicken in der Kurve zeigt sich die Wirkung der 1. und 2. Sanierung. Bei der 3. Sanierung stellte sich eine momentane Reduktion der Auslenkung von rund 10 cm ein. Im vergrösserten Massstab des Bildes 4 ist der «Sprung» in der Kurve infolge des Erdbebens in Friaul vom 6. Mai 1976 zu erkennen.

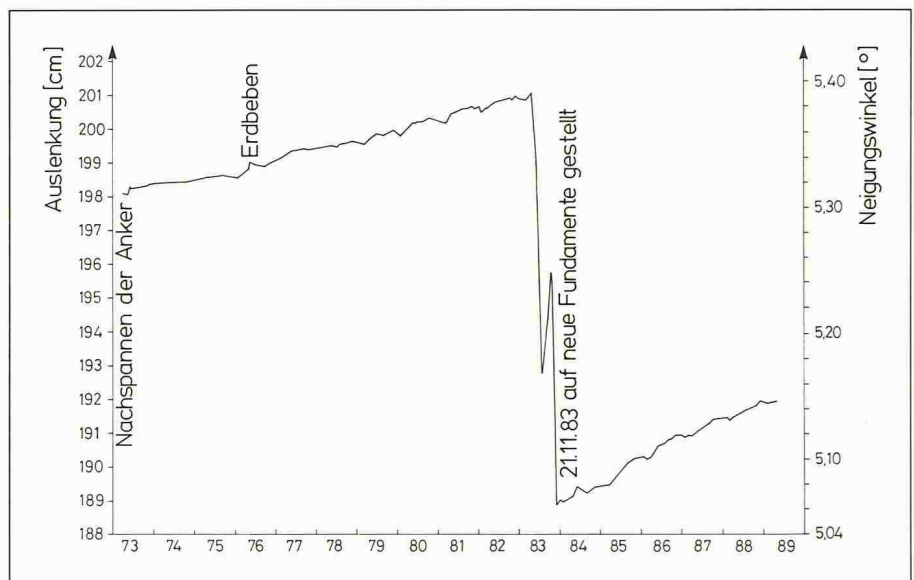
Am 21. November 1983 wurde der Turm auf neue Fundamente (Bild 6) gestellt. Nach diesem Datum zeigt sich, dass die Neigung des Turmes zunächst etwas stärker zunimmt als vor der 3. Sanierung (Verdrehung der Fundamentalscheiben). Aus Bild 4 ist im Detail eine Beschleunigung der Neigung im Frühjahr/Sommer und eine Verlangsamung im Herbst/Winter abzulesen. Dies ist im wesentlichen auf die Durchströmung des Hanges, welche in den angegebenen Perioden stark bzw. schwach ist, zurückzuführen.

des Turmes aufgestellt wird, bestimmt. Der Neigungswinkel  $\alpha$  des Turmes (Bild 4) ergibt sich aus dem Verhältnis  $\tan \alpha = x/L$ . Seit Herbst 1984 wird die Auslenkung des Turmes auch mit Hilfe des sogenannten optischen Zenitlotes ermittelt. Diese Messungen werden monatlich, jene mit dem Theodolit noch jährlich durchgeführt.

Bild 4. Ausschnitt aus Bild 3 im vergrösserten Massstab. Verlauf der Neigung bzw. Auslenkung seit 1973

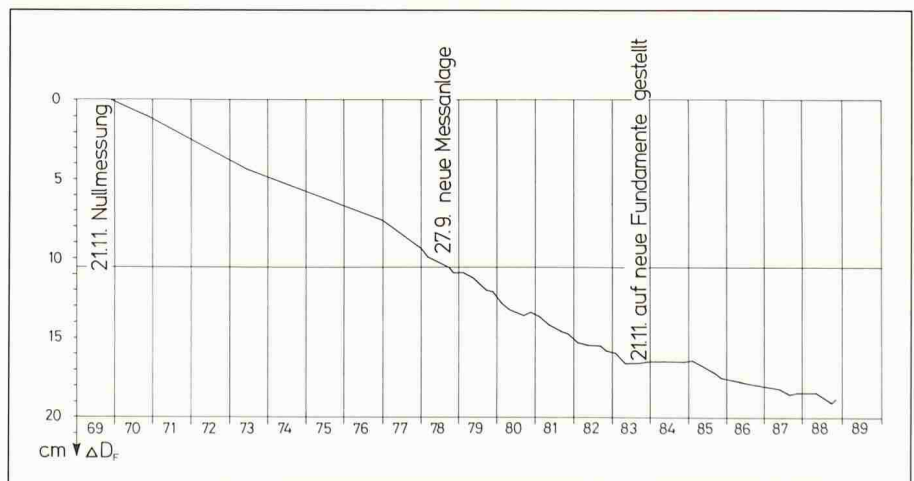
Der Verlauf der Turmfussverschiebung seit 1970 ist in Bild 5 aufgezeichnet. Die Verschiebung des Turmfusses ergibt sich aus Distanzmessungen (Genauigkeit  $\pm 2$  mm) vom Felsriegel beim Hotel «Kulm» aus. Diese Messungen werden dreimal jährlich vorgenommen. In erster Näherung ist aus Bild 5 eine mittlere Verschiebungsgeschwindigkeit von rund  $v_m \approx 1,3$  cm/Jahr in der Zeit von 1970 bis Ende 1982 und ein  $v_m \approx 0,5$  cm/Jahr in den letzten Jahren herauszulesen. Über die ganze Messzeit gemittelt, ergibt sich  $v_m \approx 1,0$  cm/Jahr.

Bild 5. Verschiebung des Turmfusses von 1970 bis Ende 1988

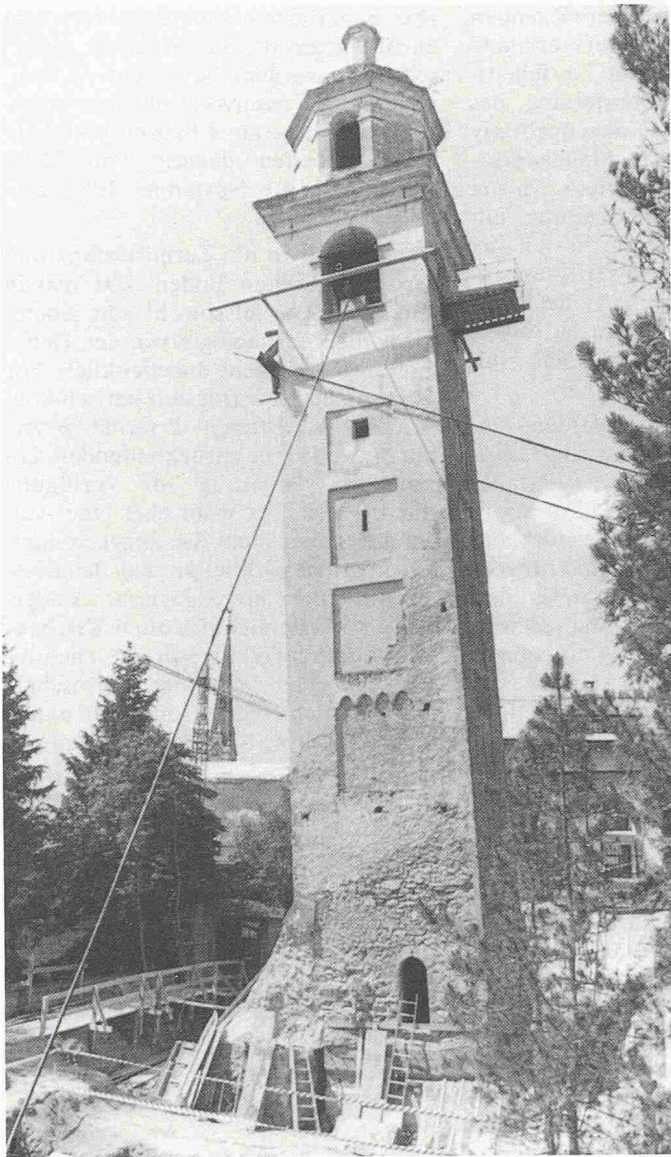
Bild 7. Verankerung des Turmes während der Bauarbeiten (aus [7])

Nicht einfach, aber nur subjektiv gefährlich war die Realisierung des an sich klaren Sanierungskonzeptes. Wie schon anlässlich der 1. Sanierung im Jahre 1928 wurde der Turm während der Bauarbeiten zur Sicherung mit Stahlkabeln und Bodenankern zurück-

verankert. Zusätzlich zu 1928 wurde der Turm auch nach beiden Seiten mit Schrägkabeln gesichert (Bild 7). Zur Reduktion der Temperaturverformungen wurden die Kabel in Hüllrohre gelegt. Die Ausführung der Arbeiten erfolgte in kleinen Etappen, jeweils hinten beginnend und nach vorne fortschreitend. Die vorhandene markante Schiefstellung des Turmes hat den Mut zur Forcierung der Bauarbeiten laufend gedämpft.
