Tunnelsanierung: der Riesbachtunnel der SBB

Tunnelsanierung

Der Riesbachtunnel der SBB

VON ANDRES PETER, THUN,
UND HEINZ NAUER,
GLATTBRUGG

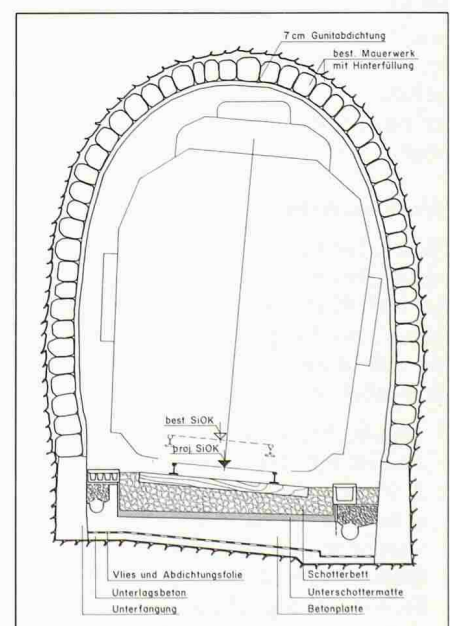
Der Aufbau der Bodenplatte und des Oberbaus ist in Bild 2 dargestellt.

Bild 2. Tunnelprofil mit Sohlenaufbau

- Ausreichende Tragfähigkeit auch bei verwittertem und aufgelockertem Untergrund.
- Überbrückung von «Hohlstellen» bis zu einem Durchmesser von 2,0 m, ohne dass die zulässigen Spannungen überschritten werden.
- Dauerhafte Abdichtung gegen Feinanteile aus dem Untergrund (nicht unbedingt wasserdicht).
- ausgleichend in bezug auf Setzungsdifferenzen.

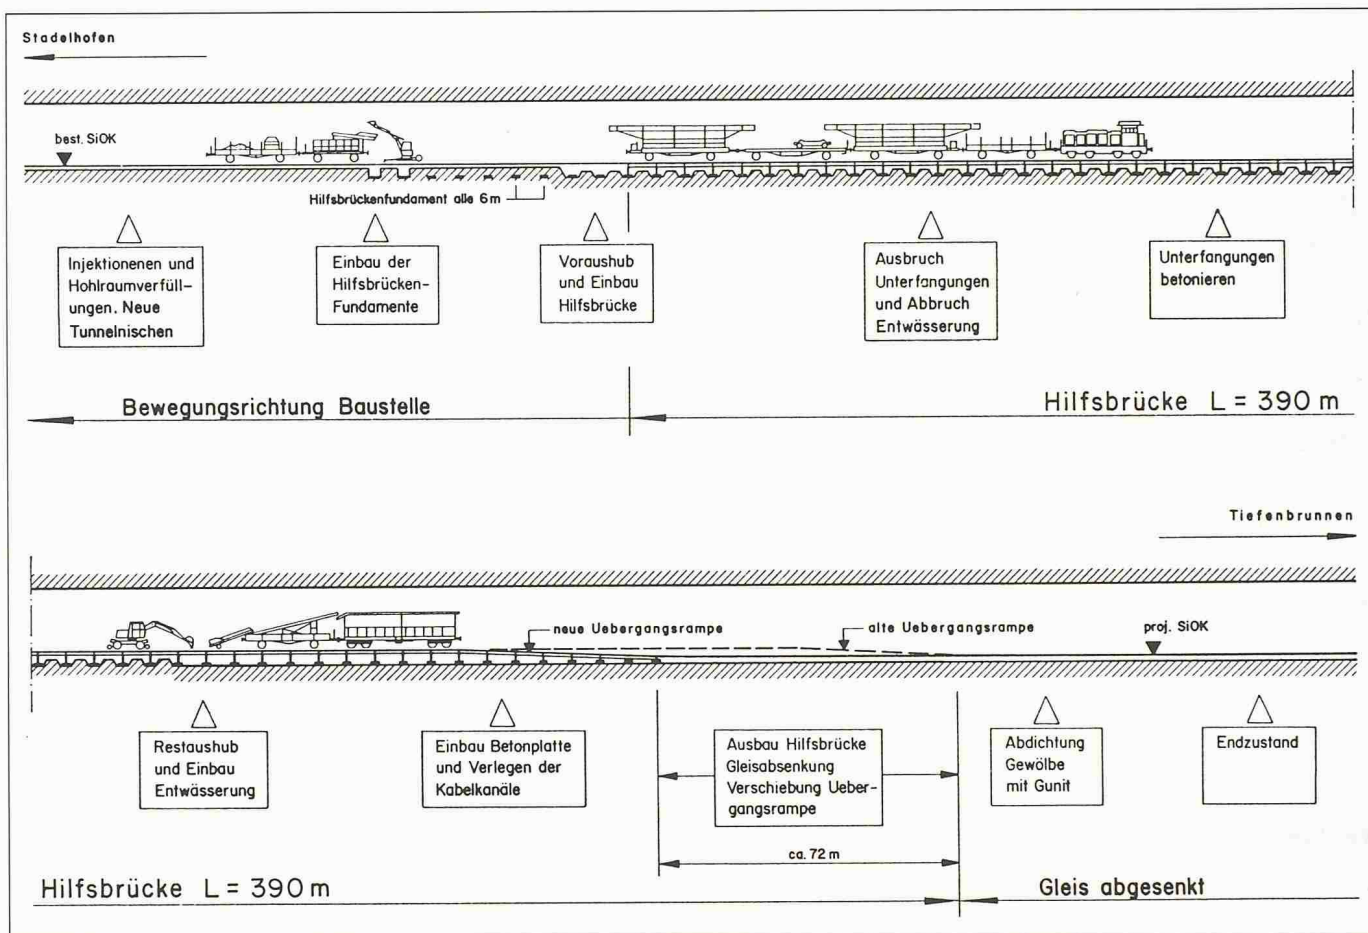
Bild 3. Bauvorgang Sohlenbaustelle

Die Hilfsbrücke (Bild 3), die bereits bei der Sanierung des Zimmerberg- und des Albistunnels ihre Bewährungsprobe bestand, setzt sich aus folgenden Teilen zusammen:

- 130 Längsträger HEM 320 mit Länge 6 m
- 260 Spurhalter UNP 240
- 400 Auflagerstapelemente mit variabler Höhe von 1-20 cm. Diese können zu total 66 Auflagerstapeln mit Höhen von 31-76 cm zusammengeschaubt werden und decken damit die Erfordernisse für den Übergang der alten Schienenanlage und der um 30-45 cm tiefer liegenden neuen Gleislage ab.
