Artikel: Sanierung Hochhaus Glattbrugg
Autor: Vogel, Roland
DOI: <https://doi.org/10.5169/seals-85957>

*SIA-Energiepreis 1990: Prämierte Objekte***Sanierung Hochhaus Glattbrugg**

VON ROLAND VOGEL,
ZÜRICH

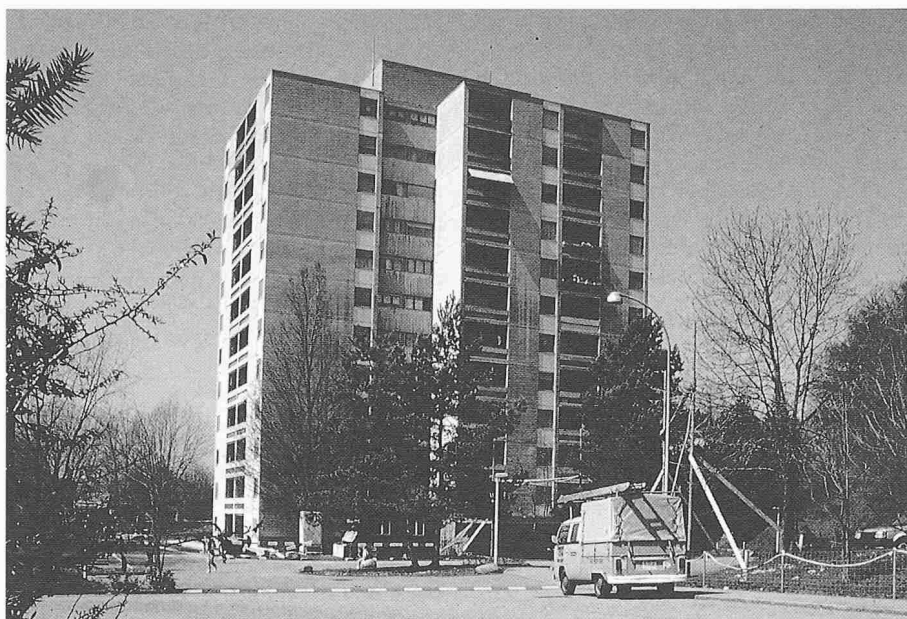
Bild 1). Man fand in der Spielweise Betonstücke, die von der Fassade stammen mussten. Daraufhin beauftragte die Bauherrschaft den Architekten zu einer Überprüfung des möglichen Vorgehens.

Die tragende Sichtbetonfassade war auf der Höhe jeder Geschossplatte durch zwei Arbeitsfugen unterbrochen. Die Vertiefungen in der Betonfläche bildeten jene Stellen, bei denen der Armie-

rungsstahl zu wenig überdeckt war. Der Korrosionsprozess der Armierung war hier am weitesten fortgeschritten. Der Baukörper verlor trotz innerer Wärmedämmung (4 cm Kork) der Wände an dieser Stelle viel Wärme, weil die Geschossplatten die Dämmung unterbrechen und dadurch eine Wärmebrücke bildeten. Derselbe Effekt spielte noch verstärkt bei sämtlichen Balkonplatten. Das Kiesklebedach mit der 4 cm dicken Korkdämmung zeigte verschiedentlich Blasen. Teilweise waren die Kittfugen bei den Blechanschlüssen abgerissen. Der Verdacht lag nahe, dass Teile der Wärmedämmung durchnässt sein mussten.

Bild 1. Zustand vor der Sanierung: Ostfassade

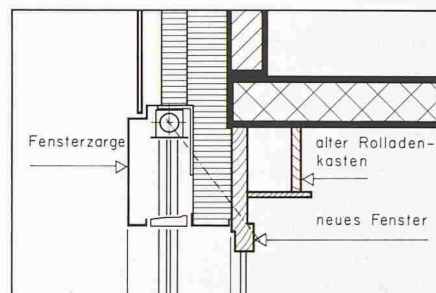
Bild 2. Schnitt Fenstersturz, saniert mit neuem Fenster

Holz-/Aluminiumfenster mit zweifachem, gasgefülltem Wärmeschutzisolierverglas ersetzen die alten Holzfenster. Die Situation an der Flughafenautobahn verlangte nach einem Bauschalldämmmass von 35 dB. Das fertig eingebaute Fenster wurde an einem Muster überprüft. Die 1981 sanierten Fenster wurden belassen und nur am Sturz so nachgerüstet, dass sie dieselbe Schall-dämmqualität erreichten (Bild 2). Die Aluminium-Fensterzargen lieferte der Unternehmer fertig beschichtet auf die Baustelle, wo sie nur noch zusammen-genietet und versetzt werden mussten. Als kritischer Punkt bei diesem Arbeitsgang stellte sich der *Abstand zwischen Gerüst und Fassade* heraus. Er muss frühzeitig, d.h. bei der Planung des Gerüsts, bedacht werden.

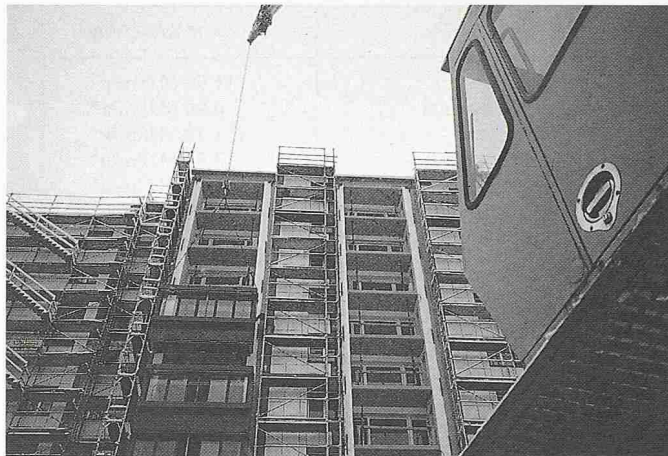
Bild 5. Versetzen der Balkonerker im November 1988

unten den Bodenrahmen tragend, erlaubte diese Konstruktion eine relativ einfache und schnelle Montage. Die fertig gereinigten *Balkonelemente* wurden mit einem mobilen Kran an die *Fassade gehängt* (Bild 5). Danach wurden die Elemente justiert, in der Lage gesichert und an die Fassade luftdicht angeschlossen. Die vertikalen Stossfugen sind mit einem Gummiprofil ausgebildet und stellen so die vertikale Beweglichkeit und die *Körperschalltrennung* sicher. Eine spätere Kontrolle der zugbelasteten Traggurten ist durch das einfache Entfernen der inneren Blechverkleidung vom Balkon her jederzeit möglich.

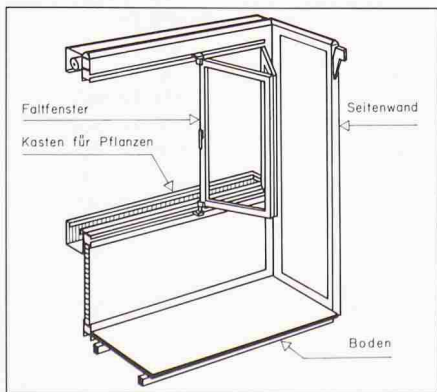
Bild 4. Skizze Balkonerker mit faltfenster

Die Elemente zur Vergrösserung der Balkonnutzfläche konnten vollständig vorfabriziert werden. Die Seitenwände und die Front bestehen aus 78 mm starken, thermisch getrennten Aluminiumprofilrahmen sowie einer Ausfachung aus Aluminiumblechtafeln mit dazwischenliegenden, 60 mm starken Steinwollplatten. Die Brüstung ist verstärkt mit einem U-förmigen, abgekanteten Aluminiumkasten. Das gleiche Element wird auch am Sturz verwendet. Während der untere Kasten dem Bewohner Geranien oder andere Balkonpflanzen vor seinem Balkon ermöglicht, ist der obere Kasten nach unten

geöffnet und enthält die mit einem Elektromotor betriebene Sonnenstore (Bild 4). Hier konnten die verschiedensten Bedürfnisse mit einem einzigen Konstruktionselement befriedigt werden:
