ASIC-Artikelreihe: Renovation von Bauwerken**Umbau einer Maschinenhalle****Fallbeispiel Papierfabrik Utzenstorf**

Die Sanierung einer einsturzgefährdeten Unterdecke in der Maschinenhalle der Papierfabrik Utzenstorf löste eine Gesamterneuerung des Hallendaches aus. Nach der Verlängerung der Hallenstützen wurde die neue Dachkonstruktion über dem alten Dach eingebaut und dieses anschliessend abgebrochen. Die Umbauarbeiten mussten ohne Behinderung des Fabrikationsbetriebes ausgeführt werden.

VON THEODOR MÜLLER,
SOLOTHURN

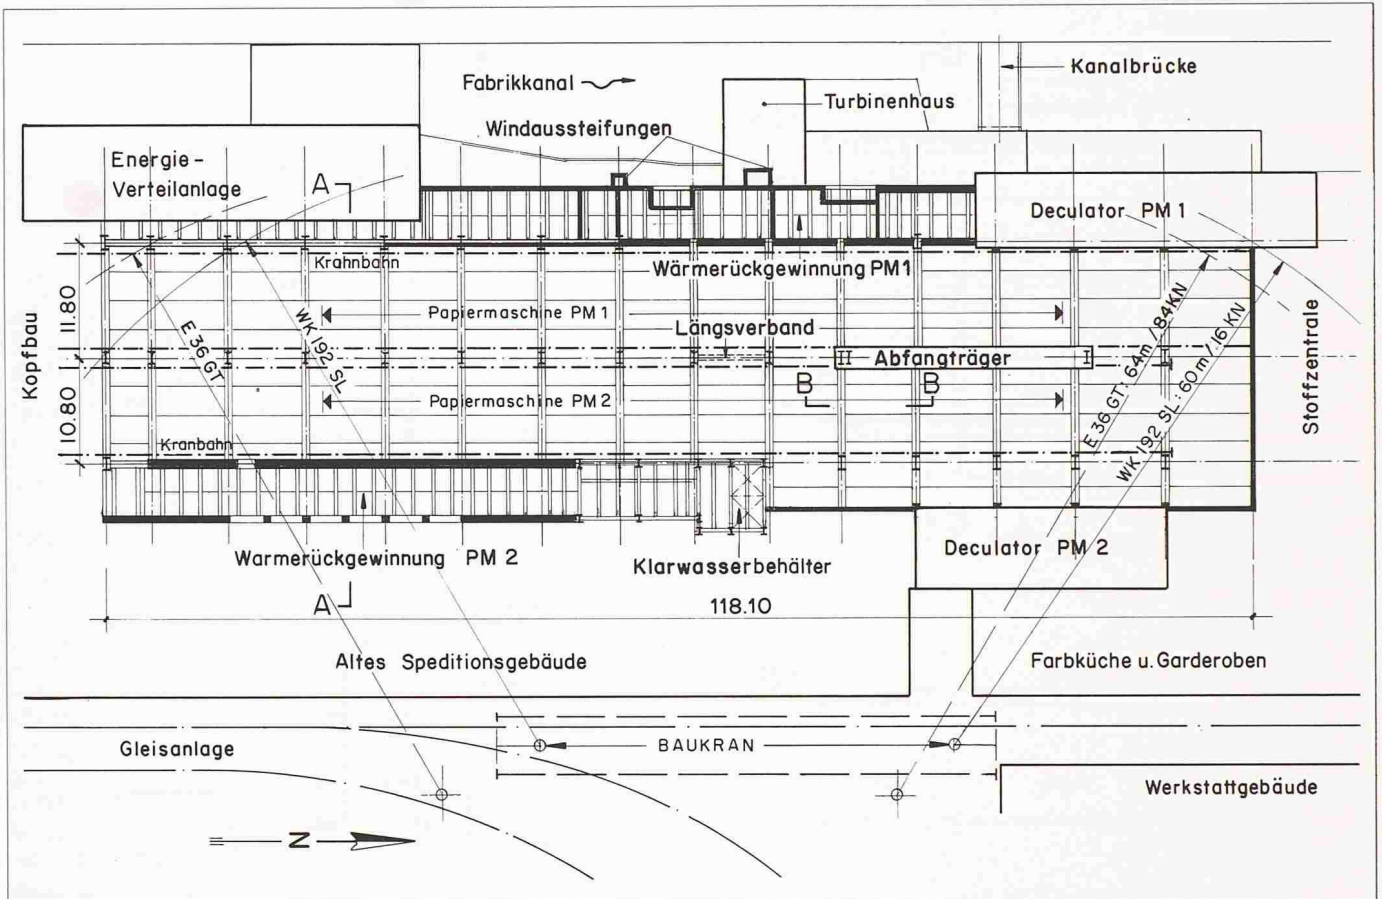
Bild 1. Situation Maschinenhalle PM 1 und PM 2 und angrenzende Gebäude, mit Installation Baukräne

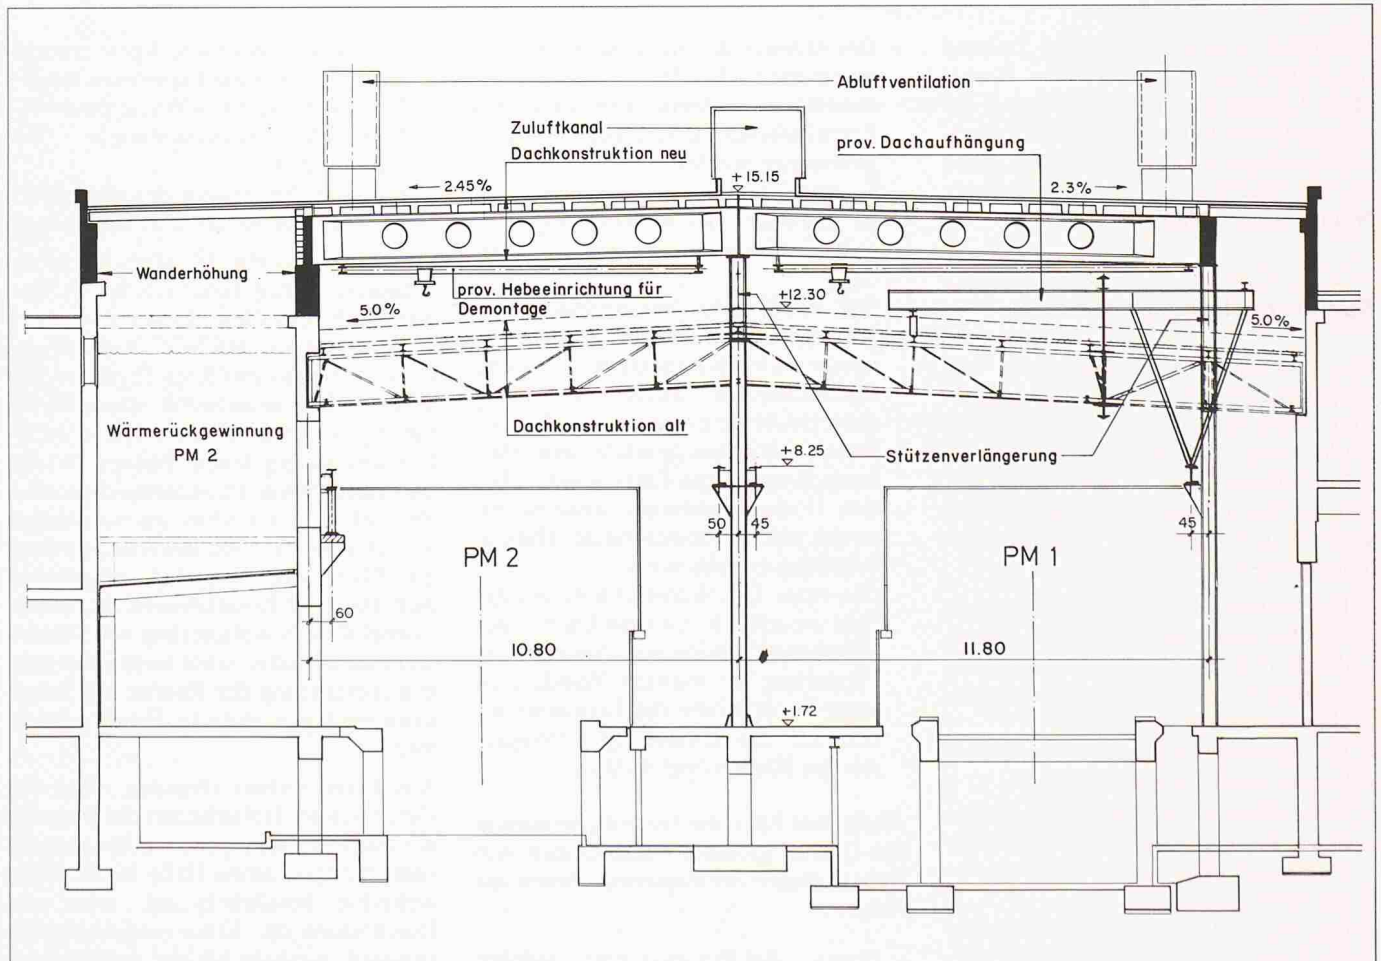
Die Maschinenhalle besitzt zwei durchgehende Längsschiffe von 10,8 und 11,8 m Spannweite mit angrenzenden Nebenschiffen. Sie ist zum grössten Teil von weiteren Gebäuden umschlossen. Das Stahlskelett der Tragkonstruktion wurde aus Dachpfetten, Fachwerkbindern im Abstand von 8,0 bis 9,35 m und Stahlstützen gebildet, welche gleichzeitig als Auflager für die Kranträger dienten (vgl. Bild 2). Zum Teil erfolgte die

Bild 2. Hallenquerschnitt A-A: Altes und neues Dach, mit Montageeinrichtungen

- Der Abbruch des alten Daches konnte im empfindlichen Bereich der Papiermaschinen während der 14tägigen Betriebsferien im Sommer 1989 vorgenommen werden.
- Es erübrigte sich eine sonst notwendige Sanierung der schlecht zugänglichen Stahlkonstruktion des alten Daches.
- Der nicht mehr den heutigen Vorschriften entsprechende geringe Sicherheitsabstand zwischen Kran und Dachuntersicht wurde vergrössert und erlaubt ein gefahrloses Arbeiten.
- Durch das höher gesetzte neue Hallendach wurde das Luftvolumen über den Papiermaschinen vergrössert, womit eine Verbesserung der Hallenbelüftung erreicht wird.
- Die neue Dachkonstruktion ermöglicht zusammen mit dem Umbau der Wärmerückgewinnungs-Anlagen die Platzierung der meisten Ventilatoren unter Dach, womit die Lärmemissionen auf die Umgebung verringert werden können (vgl. Bild 2).

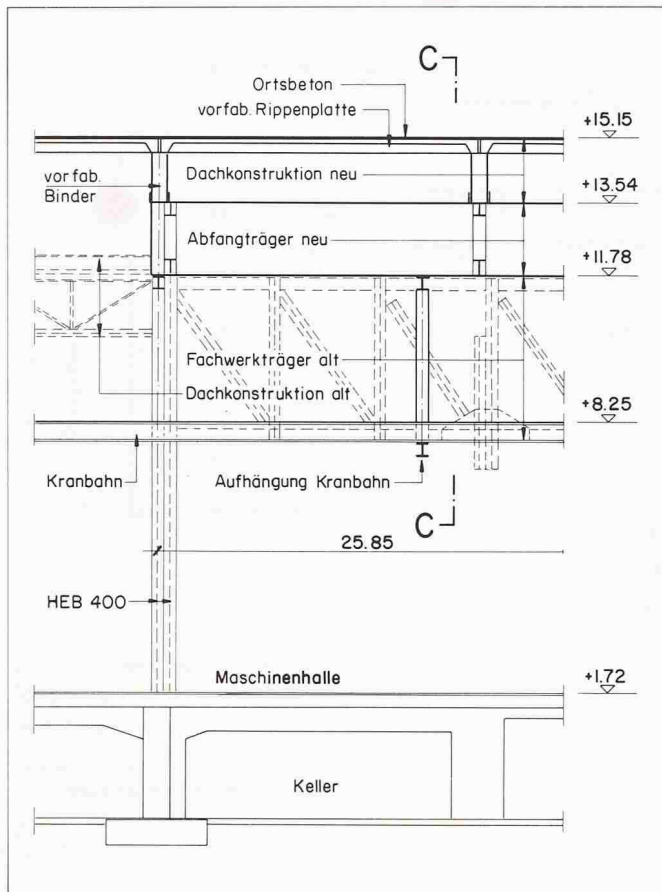
Bild 3. Schnitt B-B: Ansicht südlicher Teil des alten und neuen Abfangträgers, mit neuer Dachkonstruktion

Um eine Verstärkung des bereits zweimal verlängerten alten Abfangträgers zu umgehen, wurde darüber, im Zwischenraum zwischen alter Stahlkonstruktion und neuen Dachbindern, ein neuer Träger eingebaut (vgl. Bild 3, 4 und 6). Der aus Stahlblechen St. 52-3 zusammengesetzte Kastenträger ist 1,70 m hoch und 1,50 m breit und stützt sich auf zwei vorhandene, verstärkte Stützen der Mittelaxe ab. Die beiden Kranträger sind mittels drei Hängesäulen am Träger aufgehängt und als Aussteifung gegen asymmetrische Belastung mit einem oberen und unteren Horizontalverband gegenseitig aussteift. Der Träger ist theoretisch in der Lage, neben den Dachlasten die Einwirkung aus 4 Hallenkränen mit einer Gesamtlast von 1200 KN aufzunehmen. Massgebend für den Kranbetrieb werden aber die zu erwartenden Deformationen, insbesondere in horizontaler Richtung. Durch eine torsionssteife Ausbildung des Trägers und der Kranbahnen konnten die Deformationen auf ein tragbares Mass beschränkt werden (Tabelle 1):

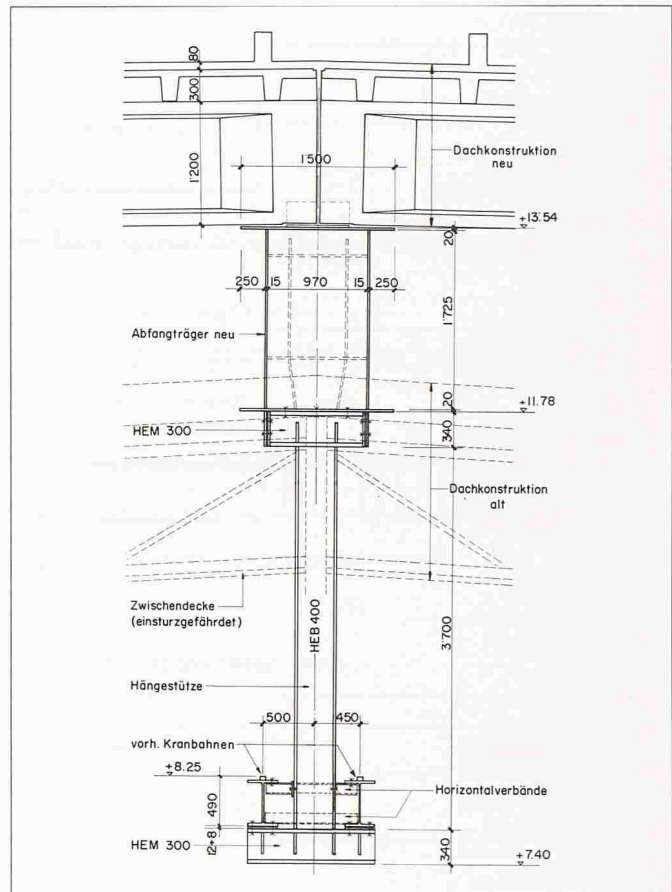
Bild 4. Querschnitt C-C: Abfangträger, mit Aufhängung Kranbahnen

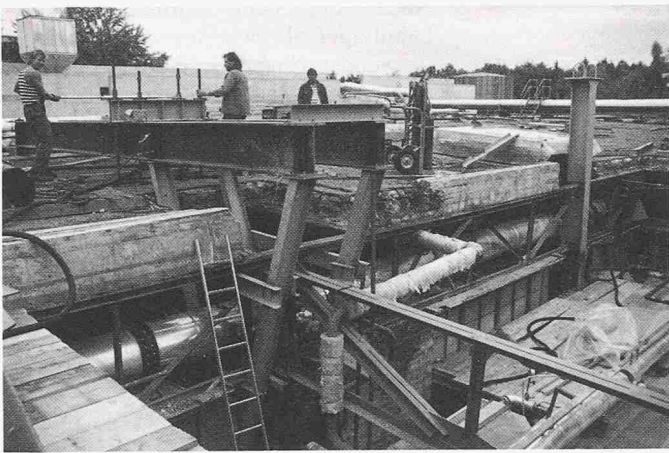
Bild 5. Aufhängekonstruktion zur provisorischen Abstützung des alten Daches für eine Stützenverlängerung; rechts aussen: bereits verlängerte Stütze

Die Dachkonstruktion musste bei jeder Hallenstütze mit einer dem vorhandenen Tragwerk angepassten Hilfskonstruktion aufgehängt bzw. abgestützt werden (vgl. Bild 5).

Die eigentliche Verlängerung der Hallenstützen zog sich über rund 5 Monate hin. Jede Stütze bildete einen separaten Arbeitsplatz, der gegen die Halle hin durch ein Podest abgeschlossen und mit einem Notdach versehen wurde. Ein grosser Teil der vorhandenen Stützen reichte nur bis UK-Fachwerkbinder, weshalb die Tragkonstruktion mit einem Aufhängegerüst gesichert und an geeigneten Stellen abgestützt werden musste.

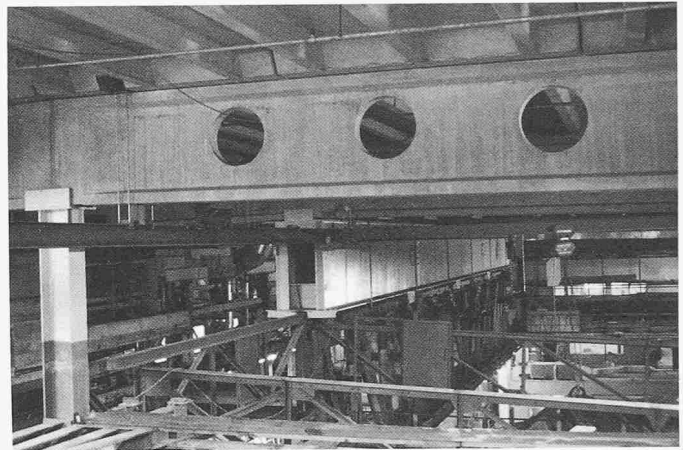
Bild 6. Stahlkonstruktion des alten Daches (unten) und Beton-elemente des neuen Daches (oben), dazwischen neuer Abfang-träger, links vorn: verlängerte Stahlstütze

Der Abbruch des alten Daches konnte im Schutze des neuen Daches vorgenommen werden, wobei der Bereich über den Papiermaschinen aus Sicherheitsgründen während den Betriebsferien im Herbst 1989 demontiert wurde (vgl. Bild 6). Der Schutttransport erfolgte mittels Baukran durch zwei Montageöffnungen im neuen Dach.

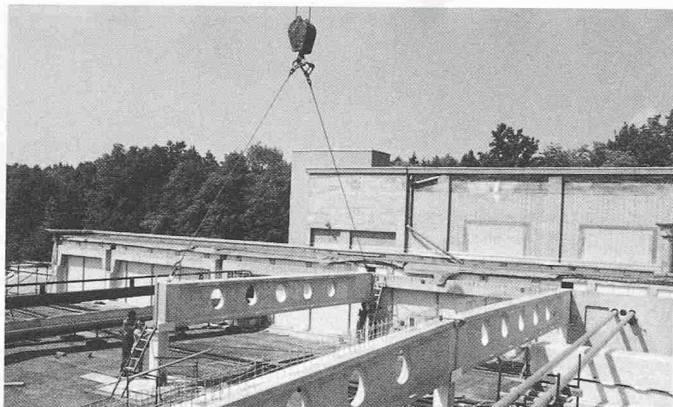
Bild 7. Montage der Dachbinder mittels Pneukran auf die verlängerten Hallenstützen, im Hintergrund Energieverteilanlage

Die Montage der grossen Betonelemente mit bis zu 84 KN Gewicht konnte in zwei Arbeitsetappen von total 2 1/2 Wochen mittels Einsatz des Pneukrans bewältigt werden (vgl. Bild 7). Anschliessend folgten das Aufbringen des 8 cm starken Überbetons, die Dachdeckerarbeiten und die Anpassarbeiten an die angrenzenden Gebäude. Bis Ende 1989 konnten das Dach fertig eingedeckt und die neuen Lüftungsanlagen in Betrieb genommen werden.
