Autor(en): **Rast, Burkhard / Tinic, Serge / Walther, Erich**

Zeitschrift: **Schweizer Ingenieur und Architekt**

Erdbeben in der Niederrheinischen Bucht

Schadenerkundungsbericht über das Beben vom 13. April 1992

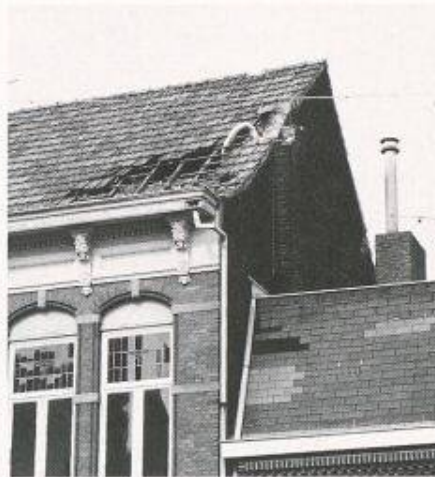
Die meisten Schäden sind an den älteren, ein- bis dreigeschossigen Mauerwerkbauten mit Giebeldächern entstanden, die in den Stadt- und Dorfkernen häufig aneinandergelagert wurden. Die Aussenwände dieser Gebäude sind oft zweischalig ausgebildet (tragende Mauer innen, Sichtmauer aussen). Als häufigste Schädentypen wurden beobachtet (Beispiele in Bild 4, 5 und 6):

Bild 4. Beispiel für Kamin- und Dachschäden im Stadtkern von Roermond

- Kammine sollten gegen Absturz so gesichert werden, dass neben einer ausreichenden Aussteifung des Daches eine horizontale Halterung des Kammins angeordnet wird.
- Bei zweischaligen Fassaden aus Mauerwerk oder Naturstein kann eine mangelhafte Verankerung durch zusätzliche Verbindungspunkte verstärkt werden.
- Oft lässt sich visuell erkennen, welche Teile einer Fassade absturzgefährdet sind. Die einfachste Methode besteht darin, nicht unbedingt notwendige Einzelbauteile – soweit man sie nicht befestigt oder sichert – zu entfernen.
- Um das Abreißen benachbarter Mauerwerkswände voneinander zu verhindern, können diese z.B. mit Hilfe von Injektionsdübeln kraftschlüssig verbunden werden.
- Herabgehängte Deckensysteme und Beleuchtungskörper sind in vielen Gebäuden und Bürohäusern zu finden. Durch zusätzliche Befestigungspunkte an die darüberliegende Decke können Schäden vermieden werden.

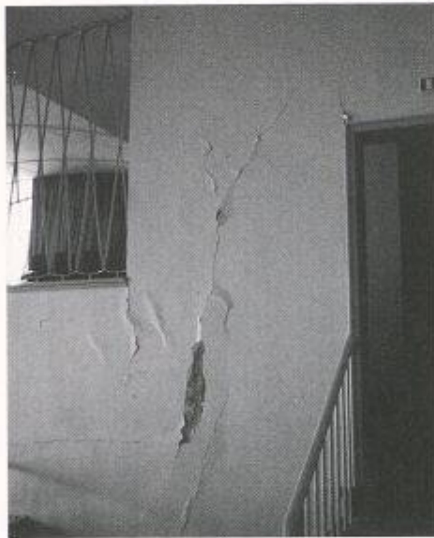
Von den hallenartigen Bauwerken wurde nebst den Kirchen die Heinsberger Festhalle am stärksten beschädigt. Das im Jahr 1953 erstellte Rahmen-tragwerk (Stahlbeton mit Mauerwerk-Verkleidung der Stützen) enthält eine Innenstruktur aus Galerien und Mauerwerkswänden, die gegenüber den Rahmenstützen keine Bewegungsfugen aufweisen. Vor allem diese Innenwände und der Treppenaufgang zu den Galerien waren den Zwängungen aus den Bewegungen des Rahmentragwerkes nicht gewachsen und zeigten zahlreiche tiefe Risse sowie Abplatzungen (Bild 7).

Bild 7. Schäden an Innenwand der Festhalle in Oberbruch/Heinsberg als Folge von Zwängungsbeanspruchungen

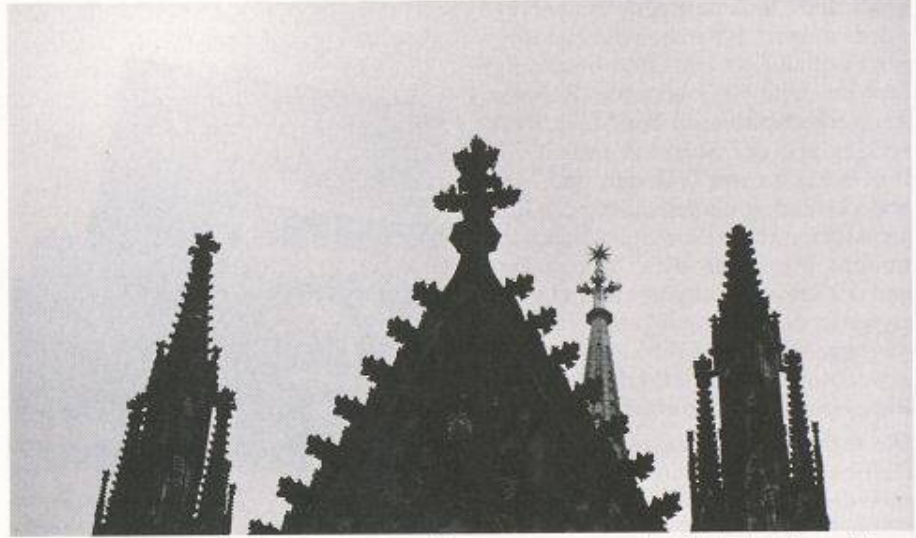
An historischen Bauten, wie z.B. dem Aachener Rathaus, entstanden leichte Fassadenschäden, an den Kirchen im Erzbistum Köln traten insgesamt 25 Schadenfälle, meistens durch herabfallende Teile, auf. Am Kölner Dom lockerten sich fünf Kreuzblumen, eine Kreuzblume durchschlug dabei das Dach eines Seitenschiffes und zerstörte den Eisendachstuhl (Bild 8). Diejenigen Kölner Kirchen, die nach dem 2. Weltkrieg durch Querverstrebungen und Anker baulich gesichert worden waren, blieben ohne Erdbebenschäden. In Aachen stürzte ein grosser Teil der 2 m dicken Stadtmauer aus dem 13. Jahrhundert auf die Strasse.

Bild 8. Schaden am Kölner Dom: Auf der Turmspitze rechts fehlt die Kreuzblume
