**Zeitschrift:** Schweizer Ingenieur und Architekt  
**Herausgeber:** Verlags-AG der akademischen technischen Vereine  
**Band:** 111 (1993)  
**Heft:** 16/17

**Artikel:** Korrosionsbeständige Befestigungen in Strassentunnels: Feldversuche  
**Autor:** Haselmair, H. / Übleis, A. / Böhni, Hans  
**DOI:** <https://doi.org/10.5169/seals-78174>

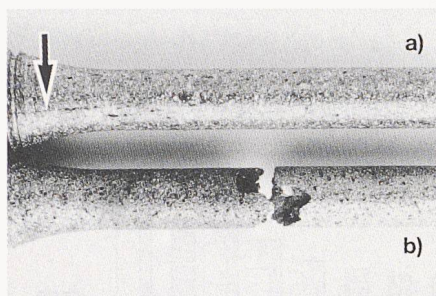
Risse (bzw. Brüche bei den belasteten Proben) traten nur am Werkstoff 1.4305 auf, und zwar die ersten Anrisse bereits nach 11 Monaten (Bild 4). Rissausslösend wirkten nicht nur die Spannungen aufgrund äusserer Belastung, sondern auch Eigenspannungen, z.B. aus der Probenherstellung. Letztere führten an unbelasteten Proben zu Rissen parallel zur Probenachse (vgl. Bild 4a).

Die Risse sind eindeutig auf  $\text{Cl}^-$  induzierte Spannungsrissskorrosion zurückzuführen (verformungslos, transkristallin, z.T. von Lochfrass ausgehend).

Bild 4. Spannungsrisskorrosion am Werkstoff 1.4305: a) Risse parallel zur Probenachse bei unbelasteten Proben; b) Brüche quer zur Probenachse bei belasteten Proben

☐ CrNi-Stähle: hohe Angriffstiefe bei 1.4301, Spannungsrissskorrosion bei 1.4305

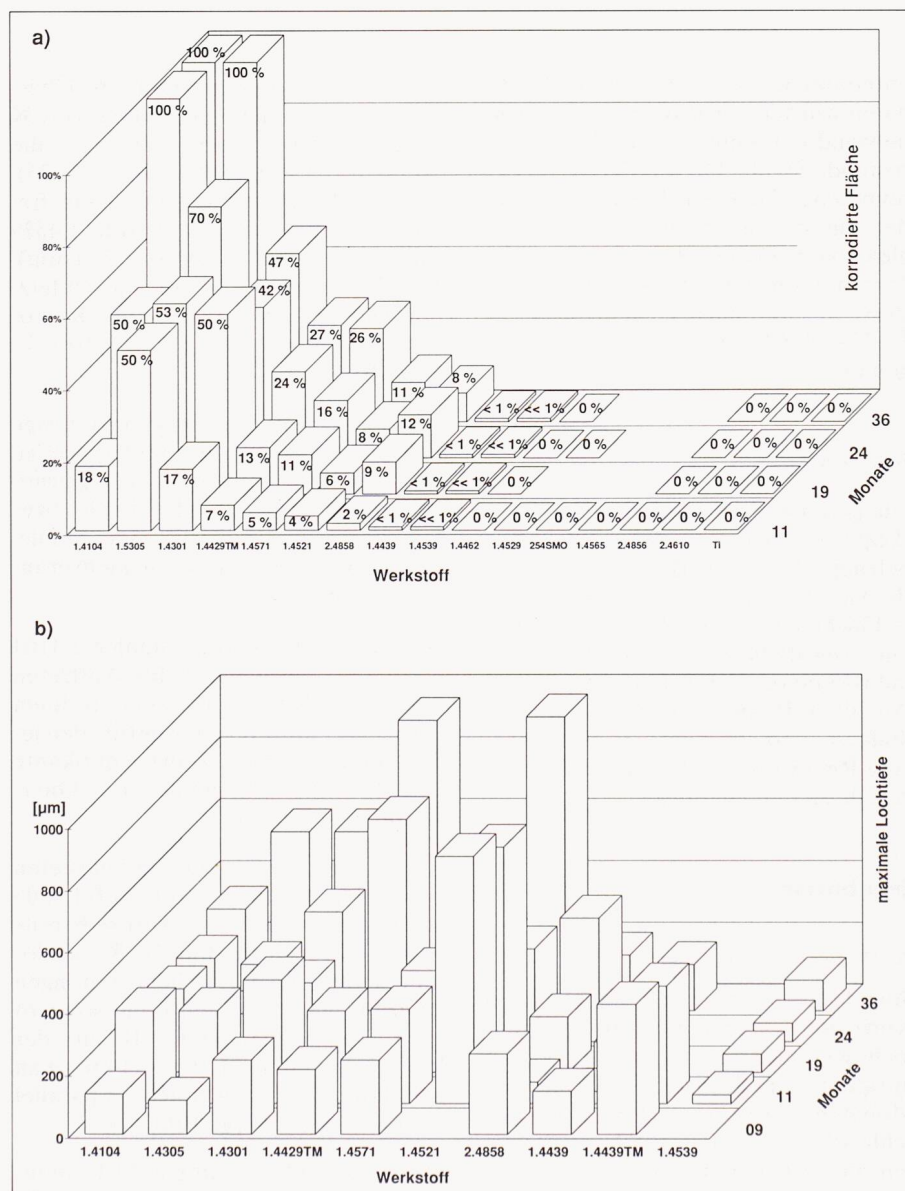
Die Korrosion der nichtrostenden Stähle und Ni-Legierungen in Zone 2 der Doppelzugproben (Bild 2) wurde bildanalytisch erfasst und ist in Diagrammform in Bild 5a zu sehen. Es wurden die jeweils bestimmten Maximalwerte ein-

getragen. Bild 5b zeigt die jeweils festgestellten maximalen Angriffstiefen.

Aus einem Vergleich der Bilder 5a und 5b ist zu erkennen, dass Flächenanteil der Korrosion und Angriffstiefe nicht konform verlaufen. Dies ist aus unterschiedlichem Reinheitsgrad bei verschiedenem Legierungsgehalt erklärbar. Am augenfälligsten ist der Effekt bei den thermomechanisch (TM) gewalzten Stählen, die im Vergleich zu gleich oder ähnlich hoch legierten Stählen jeweils deutlich schlechter abschneiden, vor allem hinsichtlich der Angriffstiefe. In diesem Fall dürfte dieses Verhalten auf herstellungsbedingte Ausscheidungen zurückzuführen sein. Die Beherrschung der TM-Technik wird mit steigendem Mo-Gehalt schwieriger, was auch im Vergleich der Ergebnisse von 1.4429TM und 1.4439TM zum Ausdruck kommt. Bei den TM-gewalzten Werkstoffen wurde offenkundig erhöhte Festigkeit auf Kosten der Korrosionsbeständigkeit erreicht.

Bild 5. Korrosion an nichtrostenden Stählen und Ni-Legierungen: a) Ausmass der Loch-/Spaltkorrosion in % der Probenoberfläche; b) Maximale Angriffstiefe

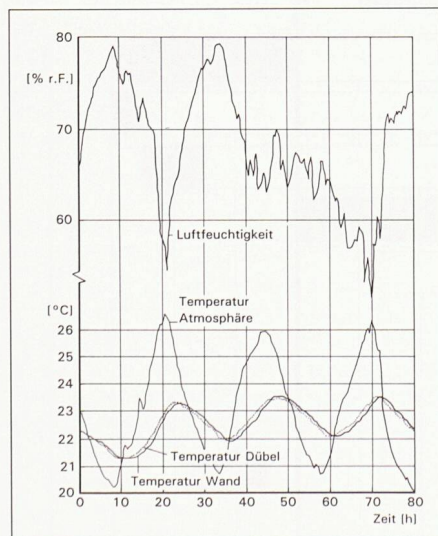
Kondensationsbedingungen können, wie Messungen aus einem Schweizer Tunnel (Gubristtunnel bei Zürich) zeigen, periodisch mit den täglichen Temperaturschwankungen (Bild 8) auftreten.

ten, wenn die Dübel- bzw. Wandtemperatur niedriger ist als die Lufttemperatur. Ausserdem ist die Bildung eines Elektrolytfilms infolge des hygroskopischen Effekts der salzhaltigen Staubablagerungen schon bei einer relativen Feuchte von 35 – 30% möglich.

Bild 8. Temperatur der Luft, der Tunnelwand und eines in der Tunnelwand montierten Dübels sowie die Luftfeuchtigkeit im Gubristunnel, Schweiz.
