**Artikel:** Der durchlöchernte Träger: Lehren aus einem Schadenfall  
**Autor:** Hauri, Hans  
**DOI:** <https://doi.org/10.5169/seals-78411>

# Der durchlöchernte Träger

Lehren aus einem Schadenfall

**Vor einiger Zeit entstand an einem wichtigen Bauwerk ein grosser Schaden als Folge eines konstruktiven Fehlers. Der Berater des Bauherrn beschreibt Ursachen und Folgen und zeigt die Lehren aus diesem Vorfall auf.**

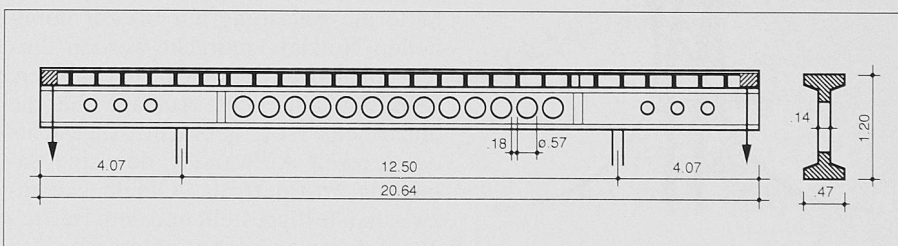
Es handelte sich um vorfabrizierte Einfache Balken in Spannbeton von 12.5 m Spannweite mit beidseitigen Auskragungen von 4.07 m. Im Mittelfeld des Doppel-T-förmigen Trägers waren kreisrunde Aussparungen für die Durchleitung von Lüftungsanlagen angeordnet. Zwischen den Löchern bestand nur noch ein Betonquerschnitt von 18 cm Breite bei 14 cm Stegdicke. Dort traten auch die beanstandeten Risse auf (Bild 1).

Bild 1. Der Hauptträger, vorfabrizierter Träger mit kreisrunden Aussparungen, Rippendecke und Überbeton. Kragarme durch angehängte Konstruktion belastet

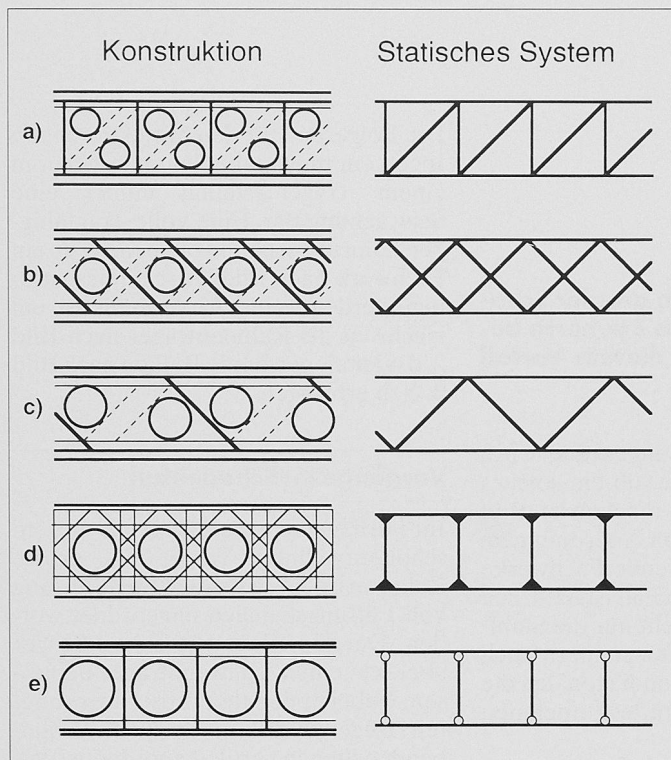
Die Folgerung für den projektierenden Ingenieur muss daher lauten: Löcher in einem Träger stellen immer eine Schwächung dar. Eine volle Tragfähigkeit kann nur erhalten bleiben, wenn ein Fachwerk nach Bild 2 a-c eingezeichnet werden kann. Andernfalls ist ein Nachweis als Rahmenträger nach Bild 2, d oder als getrennte Balken nach Bild 2, e zu erbringen.

In der Folge verhielt sich der Stab wie ein Rahmenträger. Da die «Pfosten» aber nicht auf Biegung und Querkraft ausgebildet waren, sondern nur wie in Bild 2, e, entstanden grosse Risse und Verformungen. Die auf Querkraft beanspruchten vertikalen Armierungen mussten als Dübel quer zu ihrer Achse wirken und sprengten den dafür nicht armierten Beton ab (siehe Bild 3 und 6). Die Folge waren grosse Risse und horizontale Verschiebungen zwischen Ober- und Untergurt. Das System verwandelte sich deshalb sukzessive von Bild 2, d zu Bild 2, e, d.h. zu zwei voneinander getrennten Gurtstäben.

Bild 2. Der durchlöchernte Träger. a)–c) Fachwerksysteme. d) Rahmensystem, erfordert biegesteife Gurten und Pfosten. e) Biege weiche Verbindung, Aufnahme von Querkraft und Biegemoment durch Gurten allein

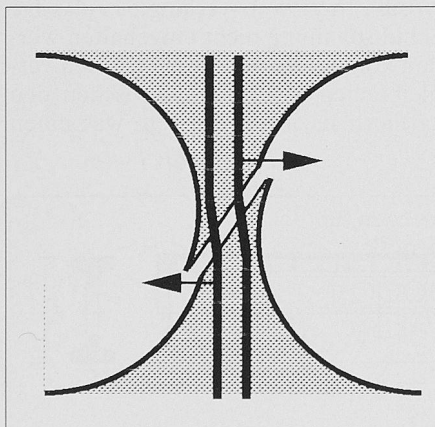
Bild 3. Bruchvorgang bei einem ungenügend armierten Pfosten

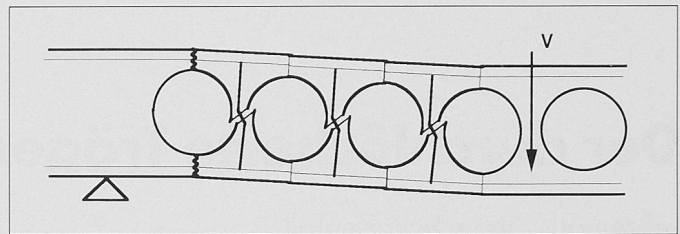
Bild 4. Mechanismus der Schubverformung. Horizontalverschiebungen in den Pfosten und plastische Gelenke in den Gurten führen zu einer Einsenkung des Trägers

Bei einem intakten Träger hätte die Durchbiegung im Feld wegen der überwiegend negativen Momente nach oben stattfinden müssen. Schon vor Erreichen der ständigen Last kehrte das Verhalten um, der Träger senkte sich als Folge einer Schubverformung nach

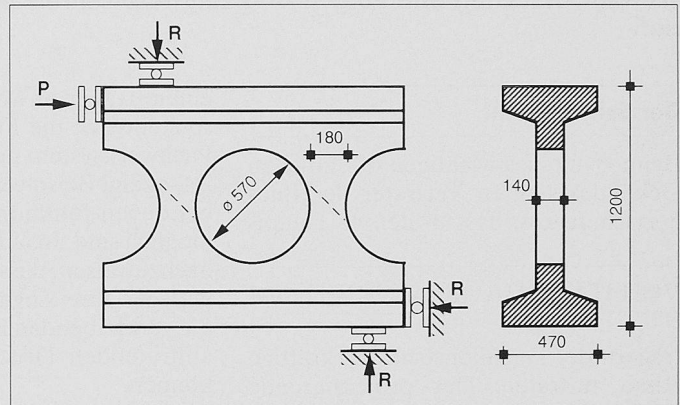
Versuche, einen rechnerischen Nachweis mit Hilfe der Plastizitätstheorie aufzustellen, erbrachten kein vertrauenswürdiges Ergebnis. Massgebend war die Frage, welche Schubkraft ein solcher Pfosten in Wirklichkeit aufbringen könne. Zu diesem Zwecke wurde in der EMPA ein Modellversuch an einem kurzen Trägerstück durchgeführt (Bild 5).

Das Ergebnis war beunruhigend. Die Schubkraft beim Bruch war erheblich tiefer als erhofft und es zeigte sich, dass der Bruch einen spröden Charakter aufwies. Der Beton brach durch den Steg durch, und die Last sank schlagartig ab auf einen Bruchteil der Traglast. Mit diesen Werten konnte der Nachweis einer genügenden Bruchsicherheit des Trägers nicht erbracht werden.

Bild 5. Modellversuch an einem nachgebauten Trägerstück zur Ermittlung der Schubfestigkeit

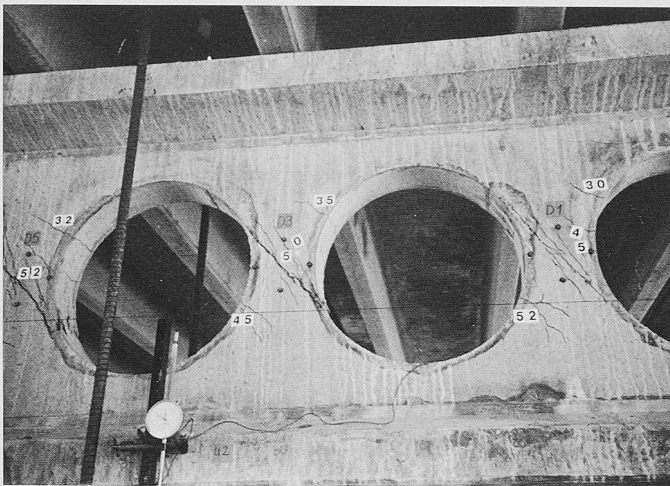
Schon vor Erreichen der ständigen Last traten in den Pfosten Schubrisse auf, in gleicher Form, wie sie am Bau festgestellt worden waren (Bild 7). Bei Totallast hatten die Risse bereits Breiten von über 3 mm erreicht. Auch die Durchbiegungen deuteten den kommenden Bruch an. Es folgte eine Entlastung auf das Niveau der ständigen Lasten. Bei der Wiederbelastung auf Totallast traten erhöhte Durchbiegungen und zusätzliche lokale Zerstörungen auf.

Bild 7. Grossversuch. Rissebildung bei 85% der ständigen Last

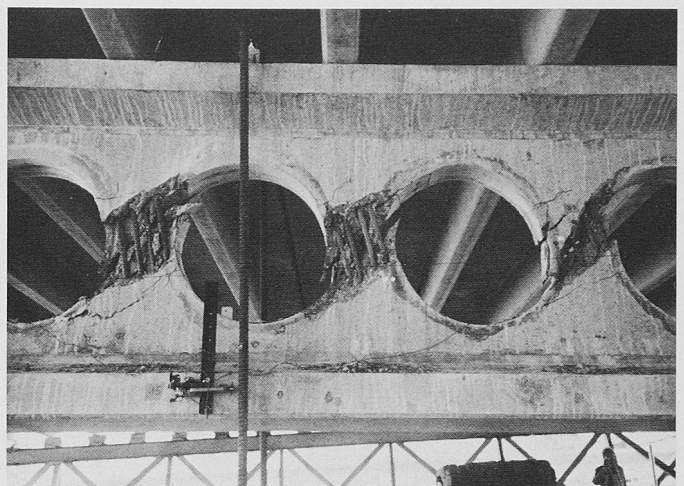
Bild 8. Grossversuch. Zerstörungen an den Stegen im Bruchzustand

unten. Als man die Last weiter steigern wollte, versagte der Träger bei 20% über der rechnerischen Totallast. Die hydraulischen Pressen konnten keine Last mehr steigern, und der Träger setzte sich auf die Hilfsunterstützungen ab (Bilder 8 und 9).

Das Ergebnis musste so interpretiert werden, dass der Träger eine Bruchsicherheit von höchstens 1.2 bezogen auf die rechnerische Totallast aufwies. Verglichen mit der in den massgebenden Normen verlangten Bruchsicherheit von 1.8 entspricht dies einer Reduktion der Sicherheitsmarge auf ein Viertel. Übertragen auf das Bauwerk bedeutete dies eine akute Gefährdung, muss doch eine Sicherheitsmarge von nur 20%, bei der noch mit erheblichen Streuungen zu rechnen ist, als ungenügend erachtet werden.

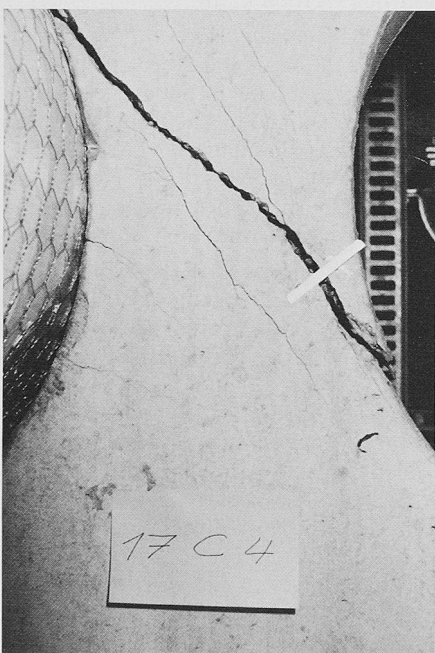
Bild 6. Rissebildung am Bauwerk. Nahaufnahme eines Steges zwischen zwei Löchern

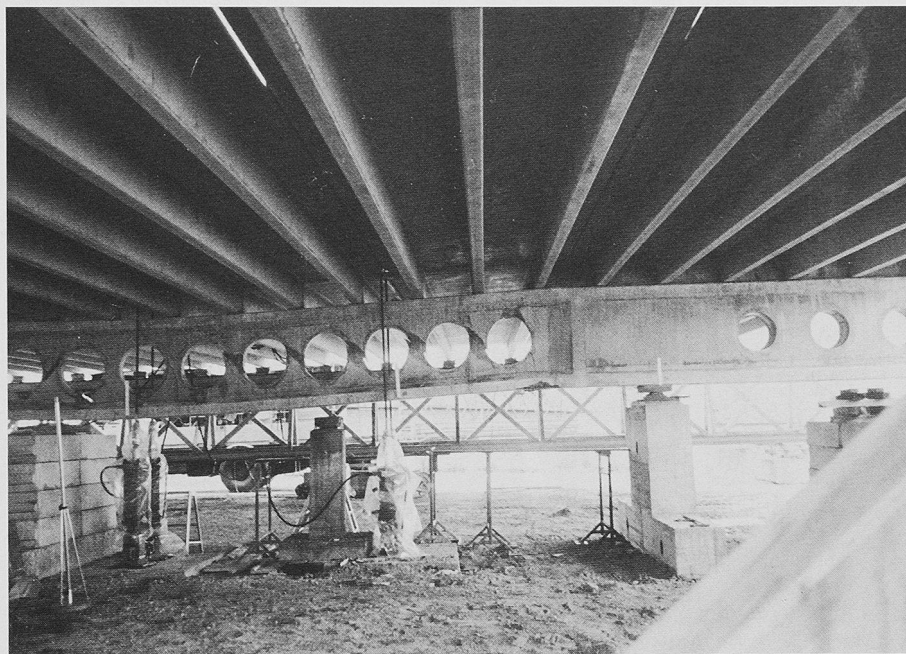
Bild 9. Grossversuch. Schubverformung des gebrochenen Trägers
