Brücken in Spannbeton

Verbesserung der Dauerhaftigkeit von Spannsystemen

VON PETER MATT, ITTIGEN

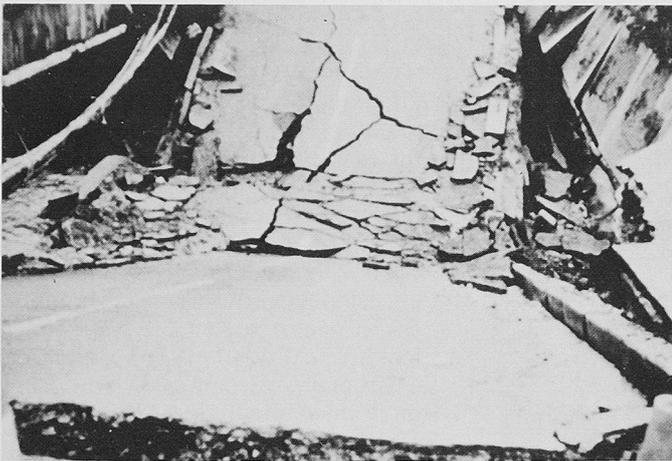
Der Einsturz ist eindeutig auf das Versagen von Spannliedern infolge Korrosion zurückzuführen (Bild 1). Es handelt sich hier um einen Überbau, der im Jahre 1953 in Segmentbauweise hergestellt wurde; die 8 vorfabrizierten, 2,45 m langen Betonelemente der insgesamt 19,6 m langen Hauptträger sind mit dünnen Mörtelfugen und Spannliedern längs zusammengefügt worden. Die 9 Träger waren auch in Querrichtung mit Spannliedern zusammengespannt (Bild 2). Über die Jahre sind Salzwasser und damit Chloride in erheblichen Konzentrationen in die Mörtelfugen eingesickert (Bild 3) und haben die Spannstähe bis zum Versagen korrodiert. In [3] berichten Woodward und Williams über die sehr detaillierte und vorbildlich ausgeführte Untersuchung dieses Schadenfalles. Dabei wurden auch erhebliche Injektionsmängel festgestellt. Im übrigen zeigt dieser Fall die Problematik von Segmentbrücken mit dünnen Fugen.

Bild 1. Eingestürzte Ynis-y-Gwas-Brücke in Wales

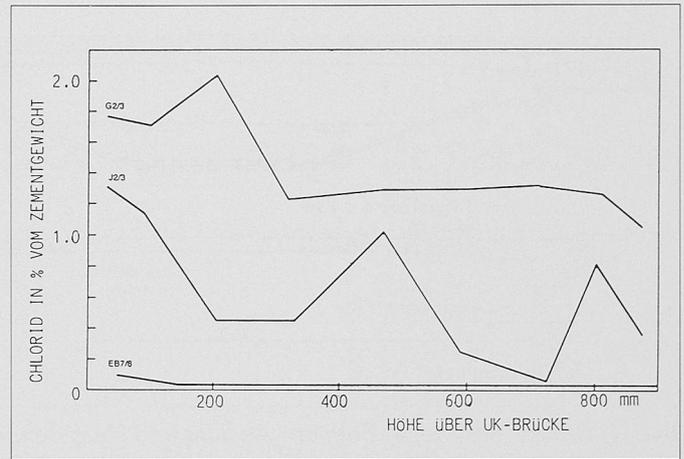
Bild 3. Ynis-y-Gwas-Brücke: Vertikale Chlorid-Profile durch den Fugenmörtel in drei verschiedenen Segmentfugen, aus [3]

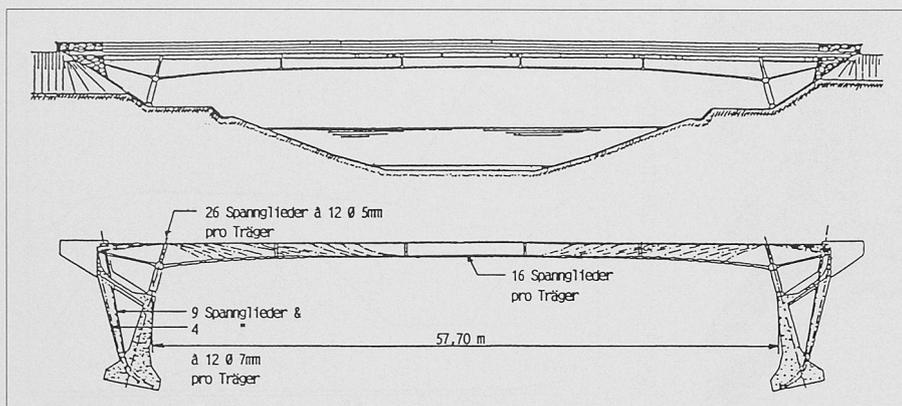
Es handelt sich dabei um eine Art Rahmenbrücke mit Druck- und Zug-elementen in den Auflagerbereichen (Bild 4). Bild 5 zeigt diese Bereiche im Detail. Die Korrosionsprobleme sind in den Spanngliedern der Zugelemente aufgetreten. Diese Spannglieder waren unzureichend injiziert, d.h. bei einzelnen fehlte der Zementstein im oberen Bereich, bei andern auf die ganze Länge. Ungünstig wirkten sich

Bild 4. Brücke bei Melle, Belgien: Ansicht und Längsschnitt, aus [4]

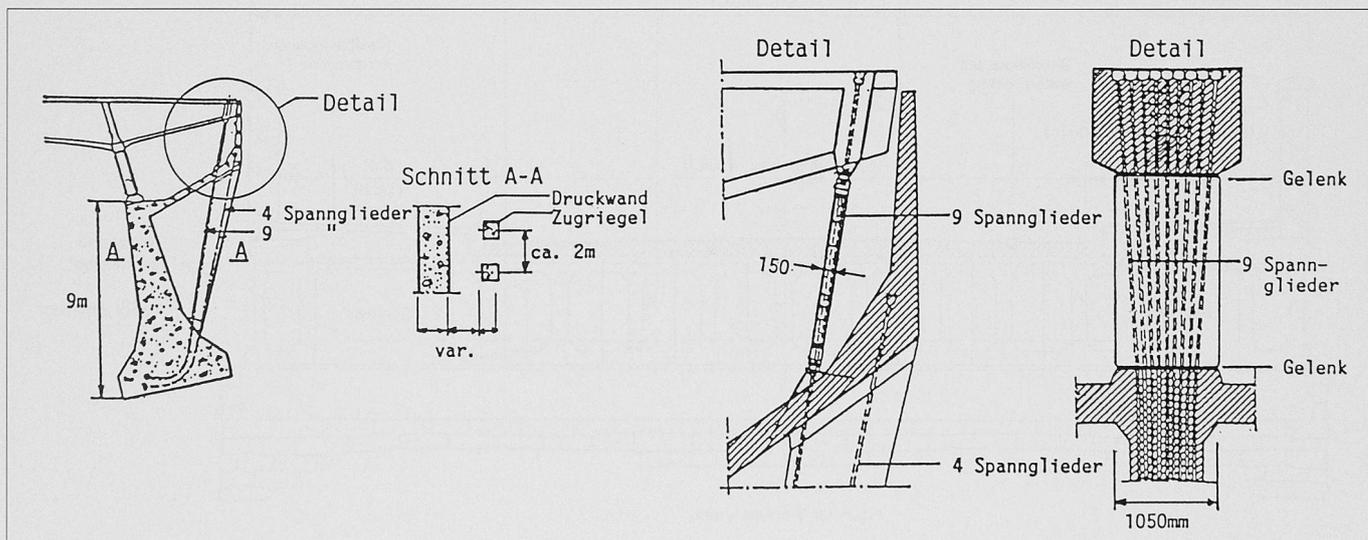
auch die beiden Gelenke der dünnen, vorgespannten Wandelemente aus, denn auch an diesen Stellen konnten sowohl Wasser wie Chloride zum Spannstahl vordringen.

Bild 5. Brücke bei Melle, Belgien: Details im Auflagerbereich, aus [5]
