**Artikel:** Brandunfall an Brücke: Lehren aus Unfall Lehnenviadukt Beckenried (N2)  
**Autor:** Bänziger, Dialma Jakob  
**DOI:** <https://doi.org/10.5169/seals-78382>

# Brandunfall an Brücke

Lehren aus Unfall Lehnenviadukt Beckenried (N2)

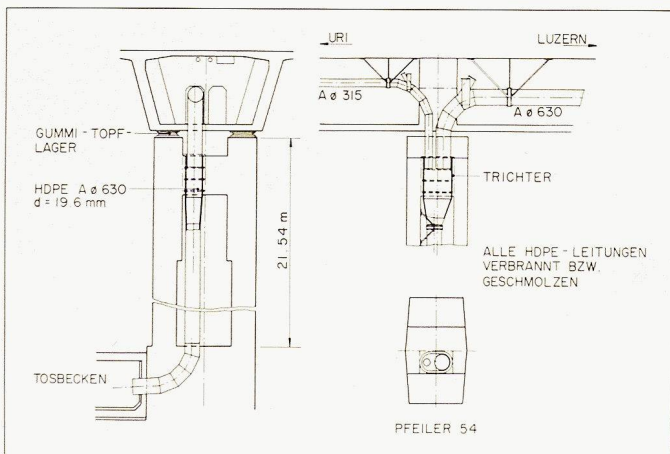
Bild 1. Entwässerung beim Pfeiler 54

Beide Seiten entleeren das Wasser über Krümmer in einen Trichter im Pfeilerkopf, der ebenfalls aus HDPE besteht. Von dort führt eine Fall-Leitung HDPE von Aussen-Durchmesser 630 mm und 19.6 mm Wandstärke in ein unter der Erdoberfläche angeordnetes Tosbecken, wo die Energie vernichtet wird. Der Pfeiler 54 auf der Talseite ist 21.50 m hoch. Er trägt oben 2 Gummitopflager, auf denen der Brückenträger ruht. Wegen der Längsverkippung des Trägers infolge Nutzlasten und der unterschiedlichen Temperaturdehnung zwischen Brückenträger und Entwässerungshauptleitungen sind die Krümmernenden im Trichter des Pfeilerkopfes frei beweglich (Bild 1).

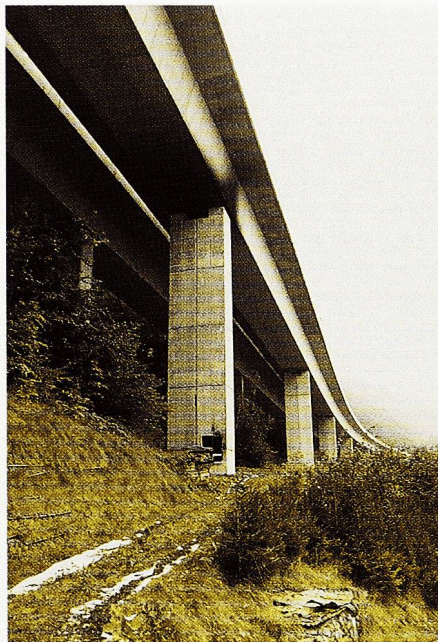
Unglücklicherweise befand sich direkt unter dem Lastenzug ein Einlaufschacht der Brückenentwässerung, in welchen aus dem direkt darüberliegenden Dieselöltank brennendes Dieselöl in das Brückenentwässerungssystem hineinfluss. Neben dem primären Schaden an der Brückenabdichtung, dem Brückenbelag und der Brüstung entstand auf diese Weise ein zweiter Schadenherd im Brückenkasten und im Pfeiler 54, der das Ablaufrohr der gesamten Brückenentwässerung enthält. Dieser sekundäre Schaden hat sich als Hauptschaden erwiesen (Bild 3).

Bild 3. Talseitige Brücke 5, Pfeiler 54

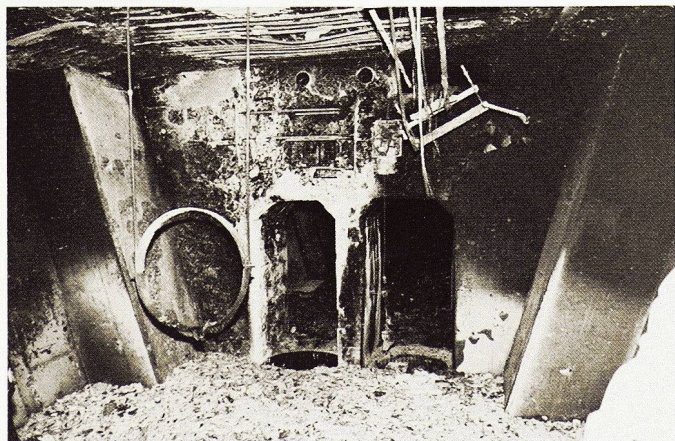
Bild 4. Brandbereich beim Q.Tr. Axe 54

Im lokalen Bereich von 5 bzw. 3 m beidseitig des Querträgers über dem Pfeiler 54 platzte der Beton infolge des Hitzestaus ab. Die Abplatzungen betrugen in den am stärksten betroffenen Partien 8 cm, so dass dort von der 20 cm starken Fahrbahnplatte nur noch 12 cm übrig blieben. Die schlaffe untere Armierung lag frei und hing leicht durch. Ihre Qualität wurde durch die Hitze reduziert. Die Litzenkabel der Quervorspannung wurden in diesem Bereich zur Hälfte freigelegt. Die Prüfung der vorhandenen Spannung im Durchmesser 5.25 mm starken Zentrumsdraht der Vorspannlitze zeigte, dass sie mit dem Soll-Wert gut übereinstimmte.

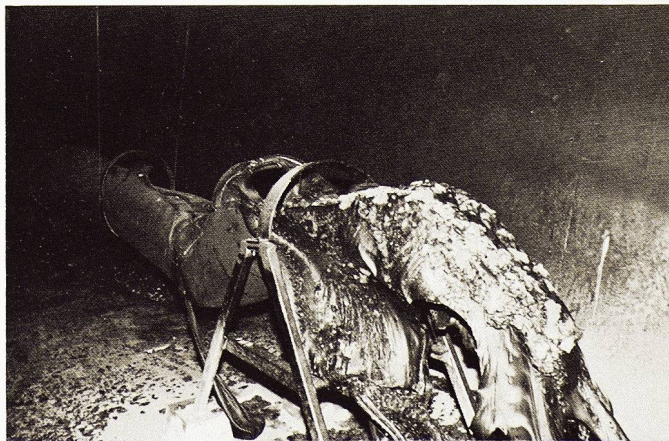
Das brennende Dieselöl entzündete im Brückenkasten und im Pfeiler 54 die Hauptleitung des Entwässerungssystems, welche aus Hartpolyäthylen besteht (HDPE). Der Brand wurde durch die Luftzufuhr im offenen Trichter des Pfeilerkopfes ständig mit Sauerstoff versorgt. Die Hauptleitung im Pfeiler, die Krümmer sowie die beidseitigen Hauptzuleitungen auf je 7.50 m Länge sind vollständig verbrannt (Bild 5).

Bild 5. Brückenentwässerung Hauptleitung verbrannt und geschmolzen

Von dort aus entwickelte sich der Brand, griff die Krümmerzone an und verbrannte sowohl die Hauptleitung mit Aussen-Durchmesser 630 mm West wie die Hauptleitung mit Aussen-Durchmesser 315 mm Ost auf je 7,50 m Länge.

Die Sanierung erfolgte durch Ersatz mit einem nichtbrennbaren Material: Fallrohre im Hohlpfeiler aus polyurethanbeschichtetem Gusseisen, Krümmer mit Belüftungsrohren aus Chrom-Nickel-Molybdän-Stahl V4A 4311, d.h. aus einem säurebeständigen rostfreien Stahl. Die verbrannten bzw. geschmolzenen Leitungen im Brückenkasten wurden mit dem bisherigen Material HDPE ersetzt. Beim Absturztrichter ist eine Abdeckung des Spaltes ausgeführt worden, die den Luftzutritt erschwert.

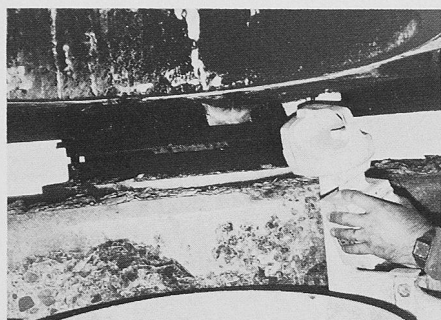
Bild 6. Gummitopf-Lager seeseitig Pfeiler 54

Die Prüfung der Lager im Werk zeigte, dass die Lagerdichtungsringe zerstört waren und dass Flüssigkeit vom Brandfall in das Innere eingedrungen war. Der Neoprene-Gummi war jedoch noch intakt. Die Reparatur war somit bescheiden, so dass am 27. Oktober die revidierten Lager wieder eingebaut werden konnten.

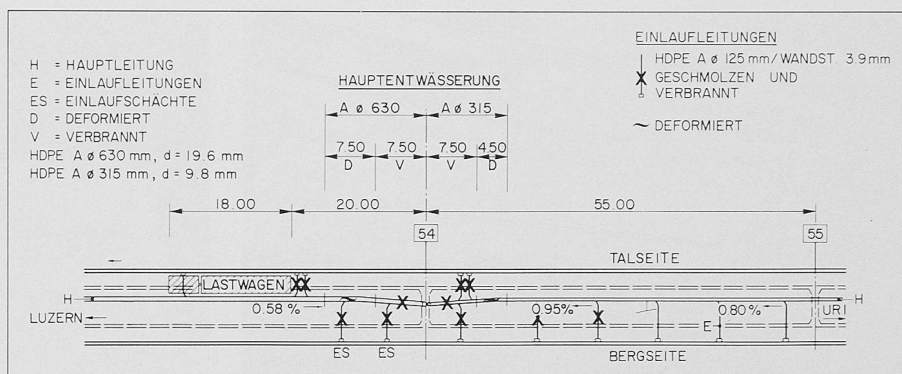
Bild 7. Brandschäden am Entwässerungssystem

Das Einlaufrohr Nr. 2 der Brückenentwässerung beim Standort des Lastwagens, wie auch die ersten 20 m des Hauptlängsrohres von Durchmesser 630 mm sind weder geschmolzen noch verbrannt, obwohl dort brennendes Dieselöl durchgelaufen ist (siehe Abbildungen).

Das HDPE-Material wurde offenbar erst im Bereich des Absturztrichters entflammt, wo naturgemäss eine Verwirbelung mit Luftzutritt erfolgt.

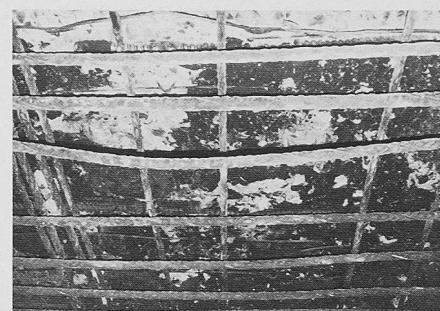
Es wurden drei Bewehrungsstähle aus der Plattenuntersicht im Brückenkasten entnommen. Die Probe 1 stammte aus dem Brandherd selber und lag infolge der abgeplatzten Betonüberdeckung frei. Die Proben 2 und 3 stammten aus Betonpartien ausserhalb des Brandherdes (Bild 8).

Bild 8. Unterseite Fahrbahnplatte Brandbereich

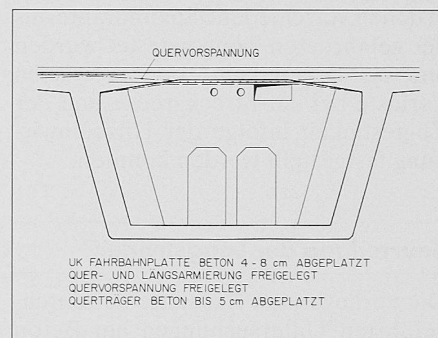
Wie die ermittelten Kennwerte dieser 3 Proben zeigen, wurde der Betonstahl im Brandherd von der Hitzeeinwirkung deutlich beeinflusst. Die Abnahme der Streckgrenze beträgt bei Probe 1 rund 35%. Es handelt sich um einen kaltverformten Stahl der Marke TORSTAHL 50. Die Prüfwerte der Proben 2 und 3 erfüllten hingegen die verlangten Normwerte (Bilder 9 und 10).

Bild 9. Ist-Zustand nach Brand im Querschnitt

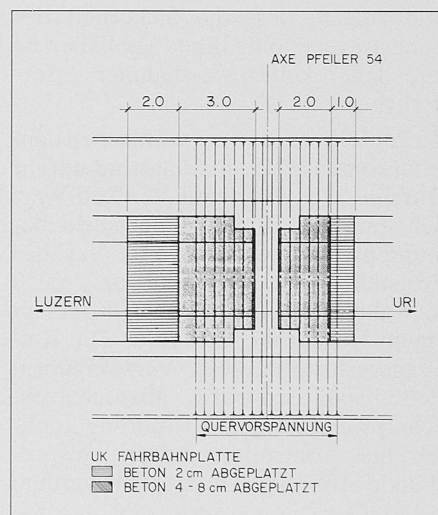
Bild 10. Ist-Zustand nach Brand UK Fahrbahnplatte

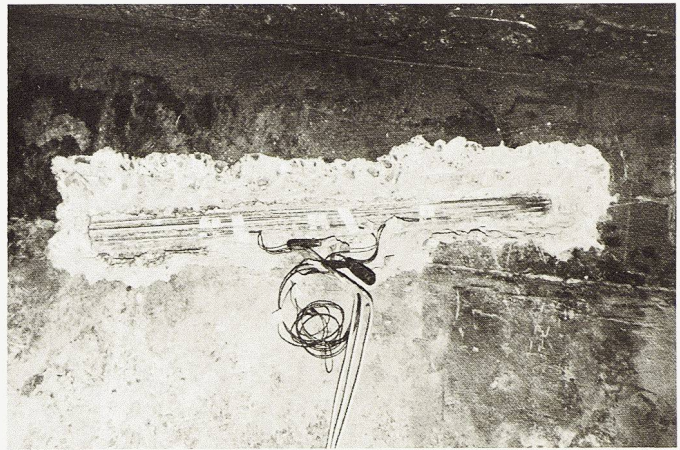
Ein 500 to Längskabel mit 114 Drähten Durchmesser 7 mm wurde auf einer Strecke von 90 cm freigelegt. Es war 5 cm überdeckt geblieben. Der Injektionsmörtel war blaugrau und sehr hart. Ein einziger Längsdraht war auf der ganzen Länge von 90 cm sichtbar und frei. Wiederum wurden an diesem Draht drei Strain Gages aufgeklebt, die Nullablesung gemacht, durchgetrennt und die Dehnung erneut gemessen (Bild 12).

Bild 12. Prüfung Längsvorspannung an Ort

Der Vergleich ergibt einen scheinbaren Spannungsverlust von 5%. Diese Differenz dürfte jedoch nicht reell sein, sondern mit der Ungenauigkeit des Rechenwertes infolge Schwankungen des Reibungsverlustes im Hosenrohrbereich des Spannkabels zusammenhängen.

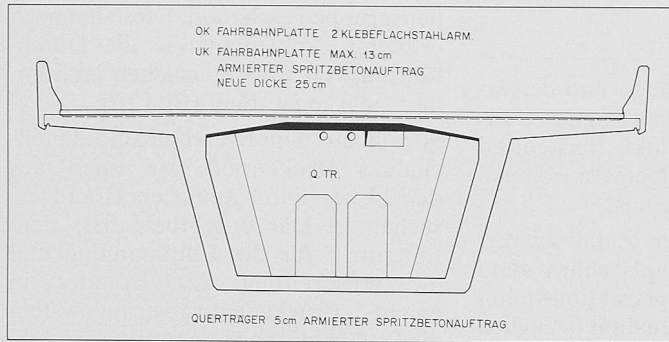
Der Injektionsmörtel hat durch die hohe Temperatur gelitten und ist brüchig geworden, so dass der Verbund zwischen Spanndraht und Beton nicht mehr voll vorhanden ist. Die drei durch den Hitzestau freigelegten Litzen wurden deshalb als nicht mehr voll wirksam angenommen.

In den geschwächten Bereichen der Fahrbahnplatte würde ein schweres Fahrzeug einbrechen (Bild 13).

Bild 13. Sanierung Brandabschnitt

Die Sanierung erfolgte durch Aufkleben von zwei Flachstahlbahnen auf der eingekerbten Oberfläche der Fahrbahnplatte, um die Wirkung der drei reduzierten Quervorspannlitzen sowie der infolge der Prüfung durchgetrennten Litze zu ersetzen. Die Unterseite der Fahrbahnplatte wurde mittels eines hochwertigen Spritzbetons und Einbringen von Armierungen wiederhergestellt. Die Gesamtstärke der Fahrbahnplatte wurde im Sanierungsbereich von 20 cm auf 25 cm erhöht (Bild 14).

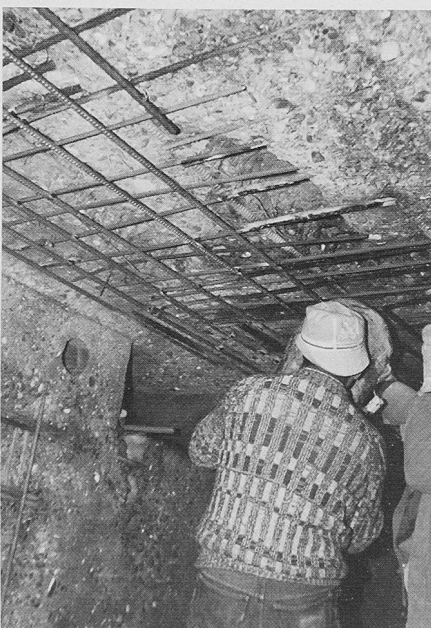
Bild 14. Sanierung Fahrbahnplatte

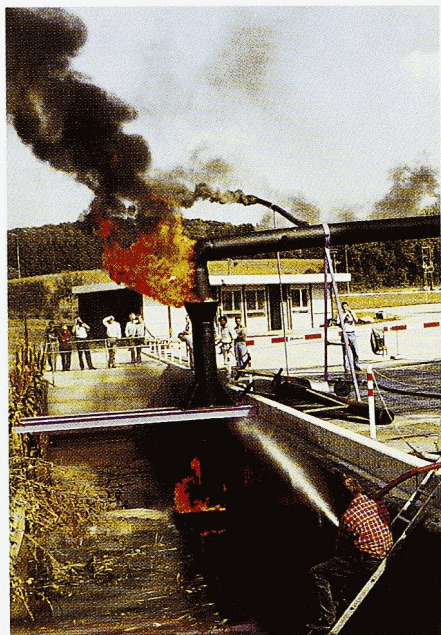
Bild 16. Brandversuche Brückenentwässerung 11.9.92

Sowohl aus dem Brandfall am Lehnenviadukt Beckenried wie auch aus den bisher durchgeführten Brandversuchen ist klar ersichtlich, dass dem Luftzutritt für die Entflammung und die Ausbreitung des Brandes in einem Brückenentwässerungssystem die Schlüsselrolle zukommt.

Der Verfasser ist persönlich der Auffassung, dass Einlaufleitungen und Hauptleitungen nach wie vor in HDPE-Material erstellt werden dürfen, dass jedoch alle Bereiche mit hydraulisch erforderlicher Luftzufuhr, wie Krümmerbereiche, Fallrohre usw., aus nicht-brennbarem Material erstellt werden müssen (Gusseisen, V4A-Stahl).
