## Sanierung einer Aussenfassade aus Naturstein

Zum Thema kostenbewusster und substanzerhaltender Fassadenunterhalt

VON PETER FÄSSLER UND  
JÜRG ARNET, ZÜRICH

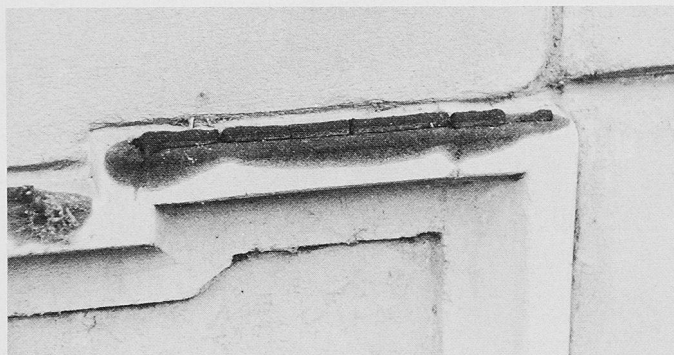
Bild 1. Schäden durch Taubenschutz-Pasten

1. Taubenschutzmassnahmen in Form von Pasten führten zu einer irreversiblen Verfettung der Fassade und zu einer Zerstörung des darunterliegenden Natursteines.
2. Unabgedeckte Gesimse zerstörten die Gesimsesockel durch aufsteigende Feuchtigkeit.
3. Falsche Balkongefälle führten zu Fassadenschäden und zerstörte die Balkonbrüstung.
4. Falscher Wasserabfluss der Balkonplatten zerstörten die Balkonunterprofilierung.
5. Defekte Dachwasserrohre zerstörten die Fassadenteile.
6. Exponierte Gesimse verloren durch Absanden und Schalenbildungen teilweise die Profilierung.
7. Unabgedeckte Kunststeingesimse zeigen unschöne Kalkaussinterungen.
8. Offene Fugen führten zu Schäden an benachbarten Sandsteinteilen.

1. Entfernung von Taubenschutzpasten, Entfetten des Steines, Montage eines mechanischen Schutzes (Drähte).
  2. Schützen der ausladenden Gesimsteile durch eine Blechabdeckung. Nicht deckendes Lasieren von Gesimsestirnen mit Mineralfarbe.

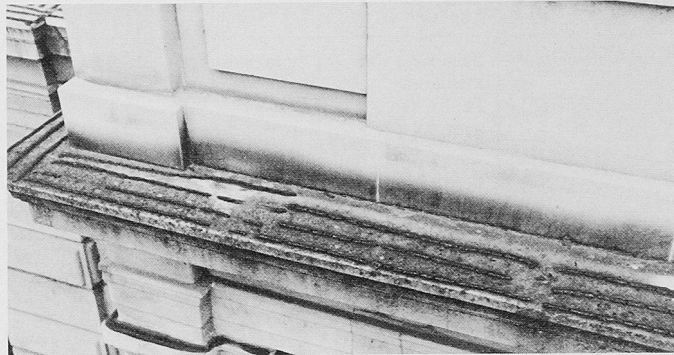
Bild 2. Schäden durch unabgedeckte Gesimse

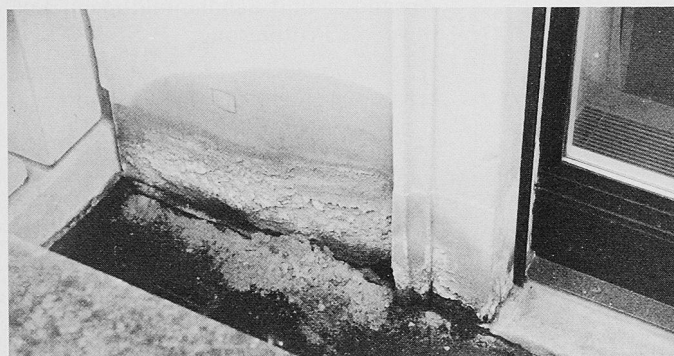
Bild 3. Schäden durch falsche Balkongefälle

3. Sanierung von Balkongefällen, Sanierung von Balkonstirnen (Betonanierung). Sanierung von Schäden an der Rückwand.
  4. Überarbeiten von abblättrenden Dachgesimsen.

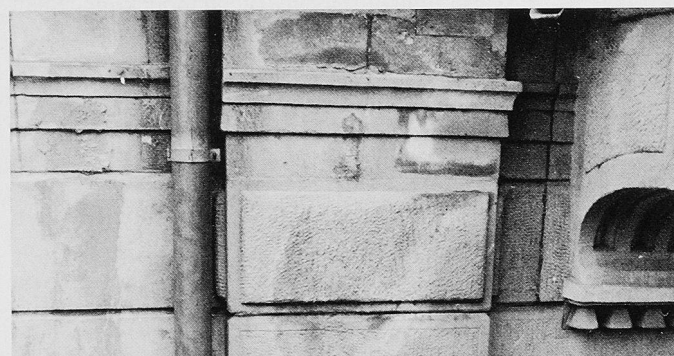
Bild 5. Schäden durch defekte Dachwasserrohre

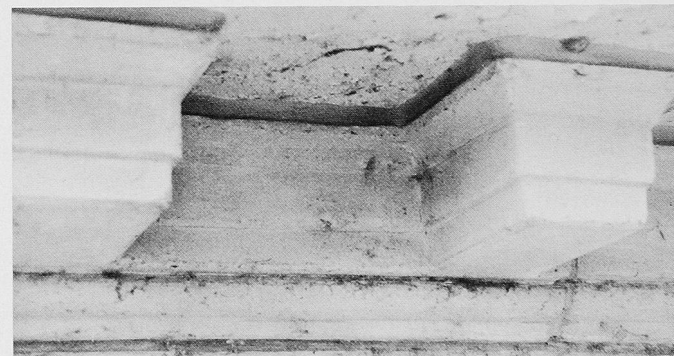
Bild 6. Schäden an exponierten Gesimsen

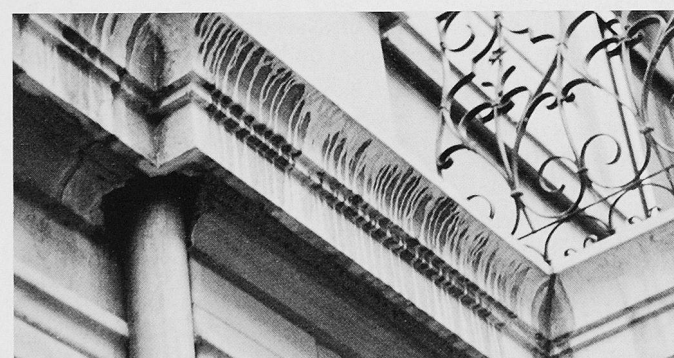
Bild 7. Kalkaussinterungen, unabgedeckte Gesimse

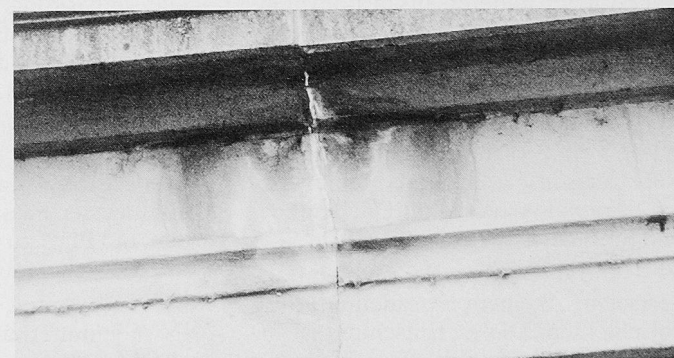
Bild 8. Schäden durch offene Fugen

5. Schliessen von Fugen, Teilersatz von Platten bei Wasserschäden; Einsetzen von Vierungen.
  6. Festigen von Fassadenplatten mit Kieselsäureester.
  7. Antisprayschutz im EG-Bereich auf der Basis von Polymer-Polysaccharid.
