Artikel: Das Grosse Hanshin-Erdbeben vom 17. Januar 1995
Autor: Koller, Martin G. / Studer, Jost A. / Wenk, Thomas
DOI: <https://doi.org/10.5169/seals-78681>

Martin G. Koller, Carouge, Jost A. Studer, Thomas Wenk, Zürich

Das Grosse Hanshin-Erdbeben vom 17. Januar 1995

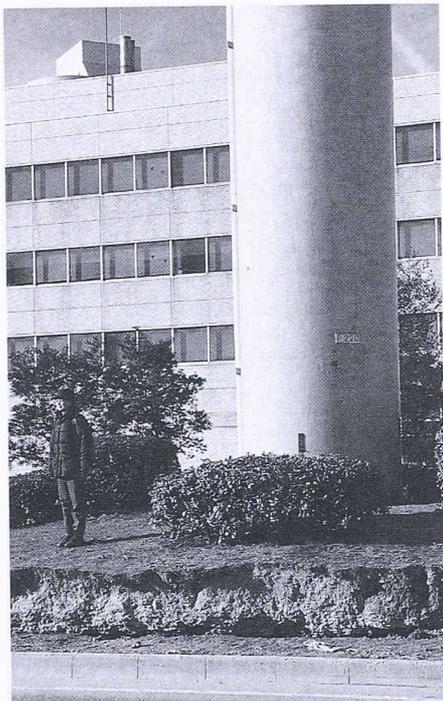
Bild 4. Setzungen infolge Bodenverflüssigung auf Port-Island

Auf der künstlichen Insel Port-Island verläuft eine aufgeständerte Hafenbahn. Deutlich ist in Bild 4 die grosse Setzung (knapp 1 m) der Umgebung eines Pfeilers zu erkennen. Pfeiler und Überbau der Hafenbahn und Bauwerke im Hintergrund zeigten keine Schäden, weil sie tief fundiert sind. Bild 5 zeigt eine der vielen beschädigten Hafenanlagen. Die horizontalen Deformationen betragen mehrere Meter. Die etwas zurückgesetzten, tief fundierten Gebäude sind weitgehend unbeschädigt.

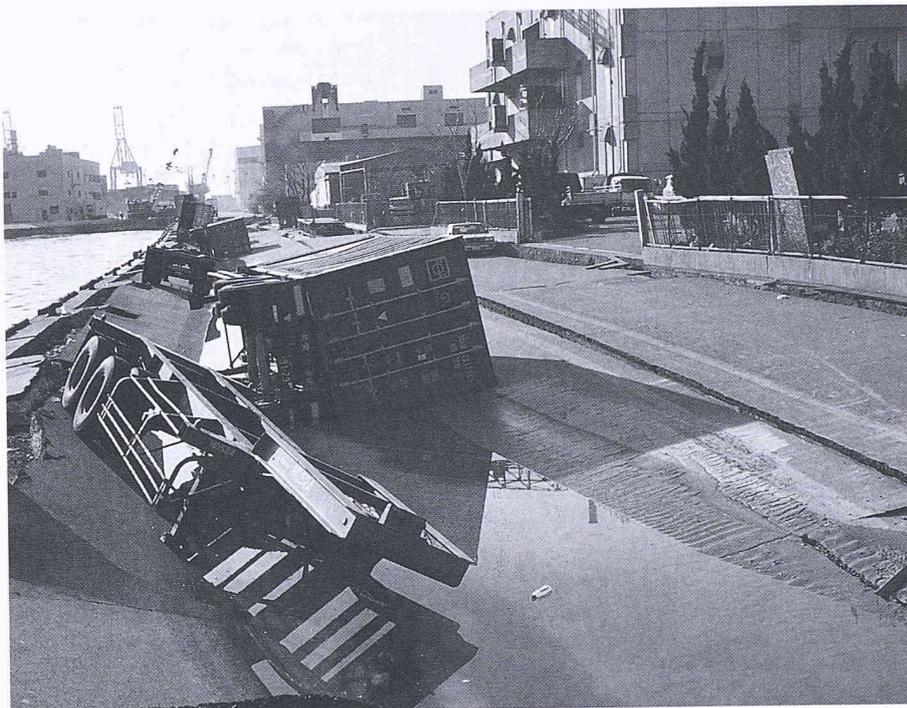
Bild 5. Umfangreiche horizontale und vertikale Bodenverschiebungen infolge Versagen der Hafenanlagen auf Port-Island

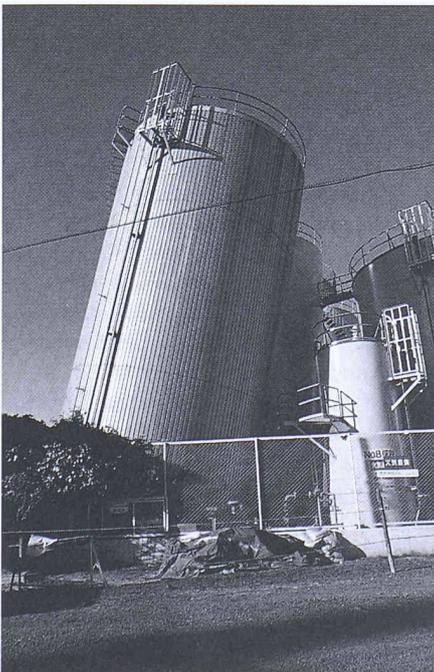
Bild 6.
Infolge Bodenverflüssigung seitlich gekippter Tank. Tank blieb ohne Leck

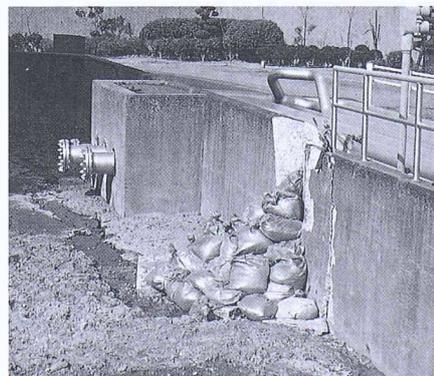
Den Autoren kam ein einziger ernsthafter Zwischenfall zu Ohren: ein Leck eines Ventils in einer Leitung für toxisches Gas, was eine Evakuierung der Bevölkerung im Umkreis weniger Kilometer notwendig machte. Im weiteren waren da und dort Risse in Sohle und Wänden von Auffangbecken von Tanklagern zu beobachten (Bild 7), die sich aber nicht auswirkten, da keine Lecks in Tanks entstanden sind.

Bild 7.
Behelfsmässig mit Sandsäcken abgedichteter Riss im Auffangbecken eines Tanklagers

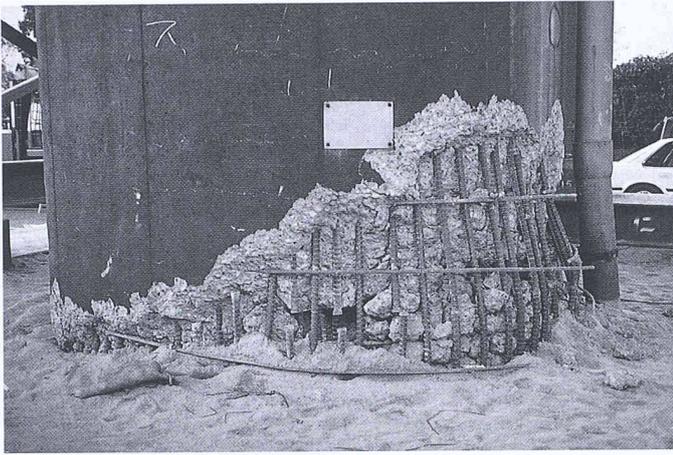
Ein typisches Schadenbild infolge hoher Biege- und Normalkraftbeanspruchung am Stützenfuss (rund 1 m über dem darunterliegenden Pfahlbankett) zeigt Bild 8. Es handelt sich um eine runde Stahlbetonstütze mit 3.10 m Durchmesser der gleichen Bauart wie im seitlich umgekippten Teil der Brücke. Vermutlich entspricht dieses Bild auch dem Anfangsstadium der Schädigung, wie sie sich dort abgespielt hat. Die Vertikalbewehrung besteht aus zwei bis drei Lagen Stäbe Durchmesser 35 mm im Abstand von etwa 10 cm. Einige dieser Vertikalstäbe sind beim Stumpfschweissschuss entzweigerissen, wie in der Mitte des Bildes 8 sichtbar ist. Andere Vertikalstäbe sind auf Druck ausgeknickt. Ringförmige Bügel mit Durchmesser 16 mm sind im Abstand 30 cm angeordnet. Bei einem derart grossen Stützendurchmesser von 3.10 m und einer entsprechend geringen Bügelkrümmung wird deren Umschnürungswirkung jedoch ungenügend. Dies führt zu einem relativ spröden Bruchverhalten der Stützen mit wenig

Bild 8.
Abgebrochene und
ausgelenkte Beweh-
rung am Fuss einer
runden Stütze des
Hanshin-Expressways

Reserven gegenüber einer momentanen Beanspruchungsspitze während des Erdbebens. Um ein günstigeres, duktileres Stützenverhalten zu erreichen, müsste eine wirksamere Verbügelung vorgesehen und die Schweissnähte ausserhalb der plasti-

schen Gelenkzone am Stützenfuss verschoben werden.

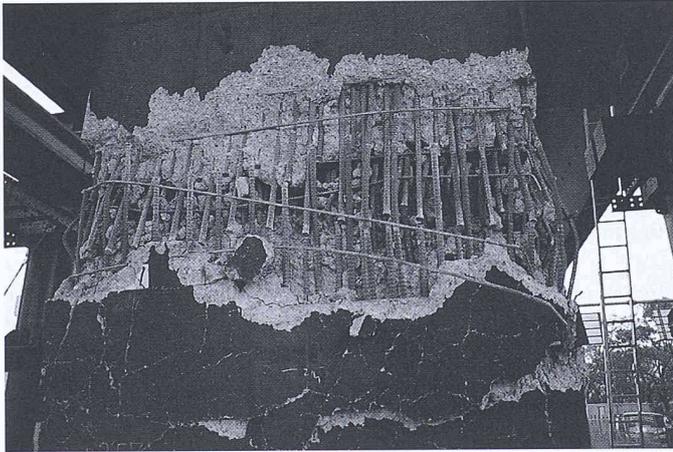
Bild 10.
Abgebrochene
Stumpfschweiss-
stösse der vertikalen
Bewehrung (Detail
aus Bild 9)

Eine Detailaufnahme dieses Bereichs erklärt, warum die Schwachstelle gerade hier aufgetreten ist und nicht am höher beanspruchten Stützenfuss: Fast alle Vertikalstäbe sind wieder bei den Stumpfschweisstößen gebrochen (Bild 10). Zwar sind zwei gegenseitig versetzte Niveaus der Stösse zu erkennen, doch der Abstand beträgt nur etwa zehnmals den Durchmesser der Vertikalbewehrung. Als Umschnürringbewehrung sind einzig rechteckige Umfassungsbügel über die gesamte Breite des Stützenquerschnitts in der ersten und dritten Lage zu erkennen. Eine zusätzliche Stabilisierungsbewehrung fehlt.

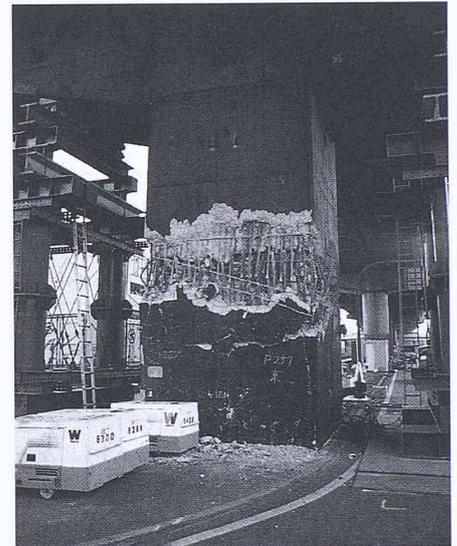
Bild 9.
Bruchzone auf mittlerer Höhe einer Stütze des
Hanshin-Expressways

Einige massive, rechteckige Brückenstützen der gleichen Hochstrasse wiesen auf mittlerer Höhe ein praktisch horizontales Band mit Betonabplatzungen auf (Bild 9).

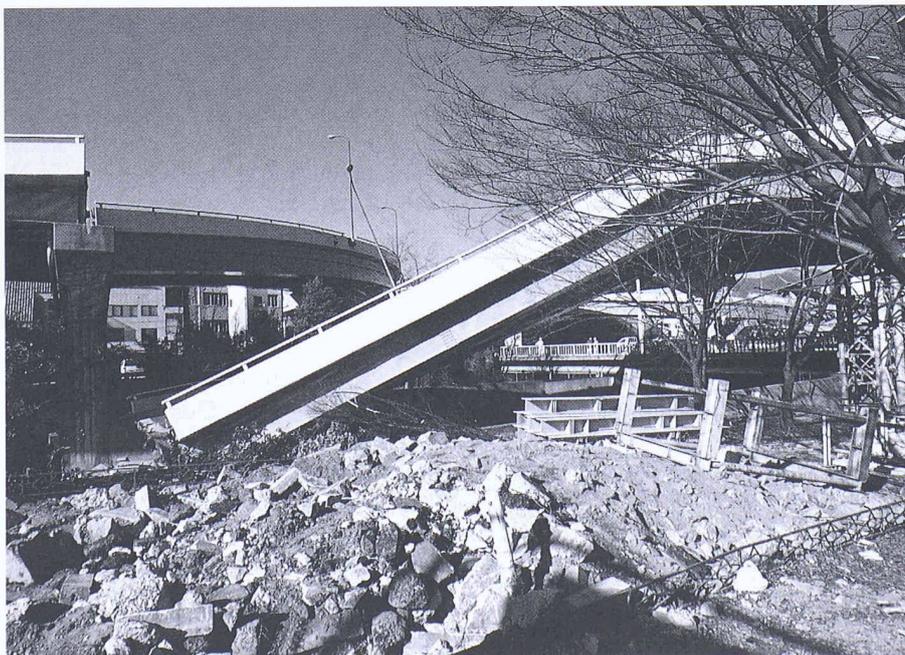
Bild 11.
Absturz des Trägers einer Verbundbrücke

Der Absturz des Trägers bei zu kurzen Auflagerbereichen ist ein bekannter Schadenmechanismus von Balkenbrücken, der auch hier wieder einige Male aufgetreten ist. Bild 11 zeigt den Absturz einer gekrümmten Verbundbrücke im Bereich eines Verzweigungsbauwerkes des Hanshin-Expressways. In Bild 12 wäre der obere Träger fast vom zweistöckigen Brückenjoch hinuntergefallen. Eine relativ breite Auflagerbank hat Schlimmeres verhindert. Immerhin sind oberer und unterer Träger über mehrere Felder von den Lagern auf die Brückenjoch gestürzt.

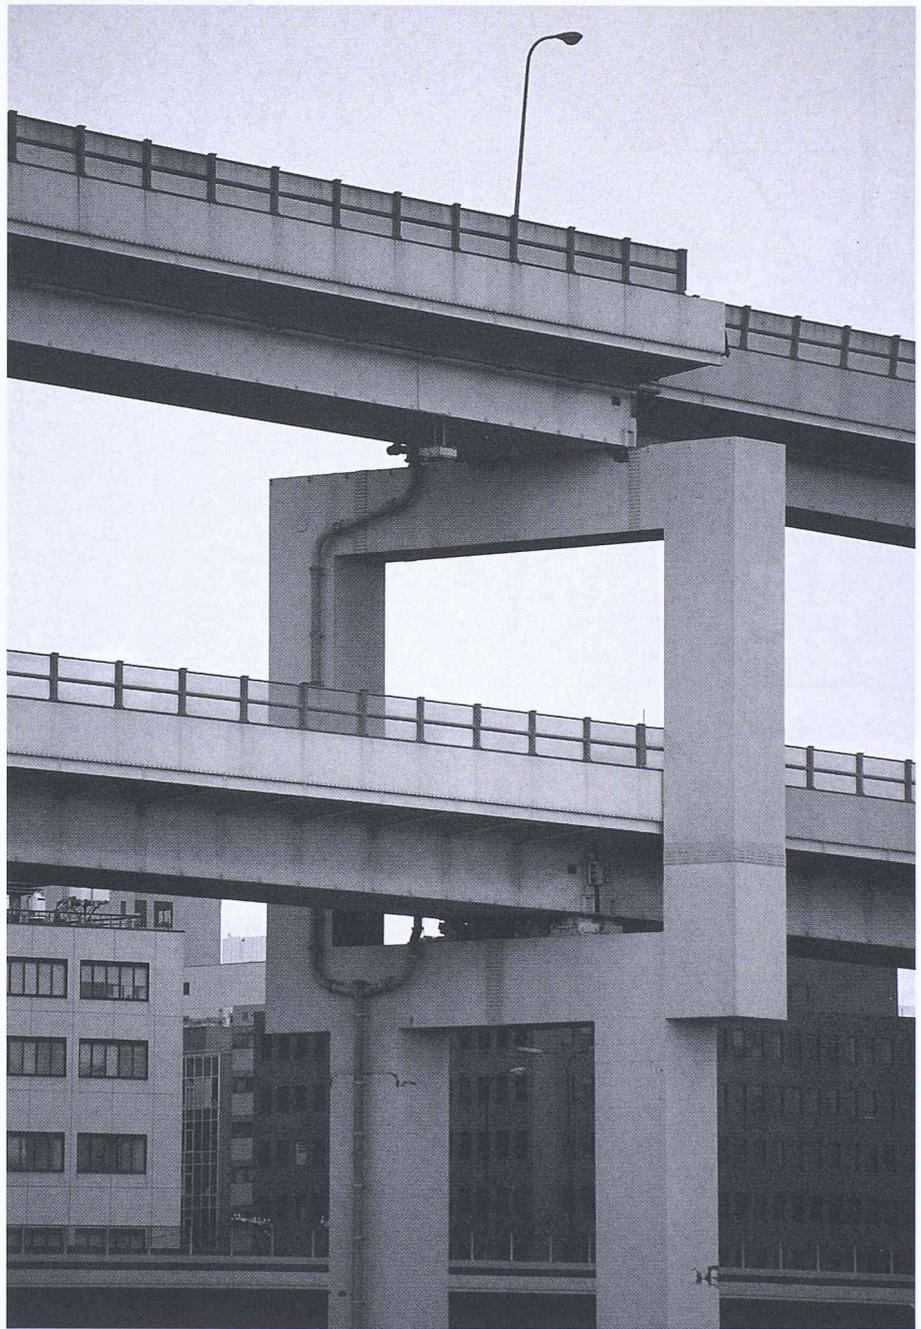
Bild 12.
Beinahe-Absturz des oberen Brückenträgers

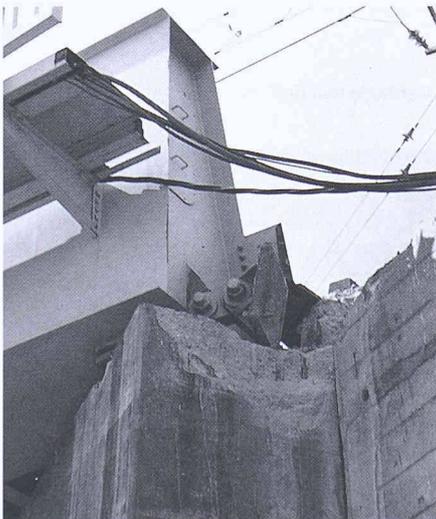
Bei einer dreifeldrigen Eisenbahnbrücke hielt das besondere Horizontalkraftlager auf Seite des Widerlagers mit fester Lagerung der Erdbebenbeanspruchung nicht stand (Bild 13). Die Ankerplatte ist ausgerissen, ein Absturz des Trägers vom Widerlager konnte vermutlich durch einen Anprall auf das gegenüberliegende, bewegliche Widerlager verhindert werden.

Bild 13.
Aus der Verankerung gerissenes Horizontalkraftlager einer Eisenbahnbrücke

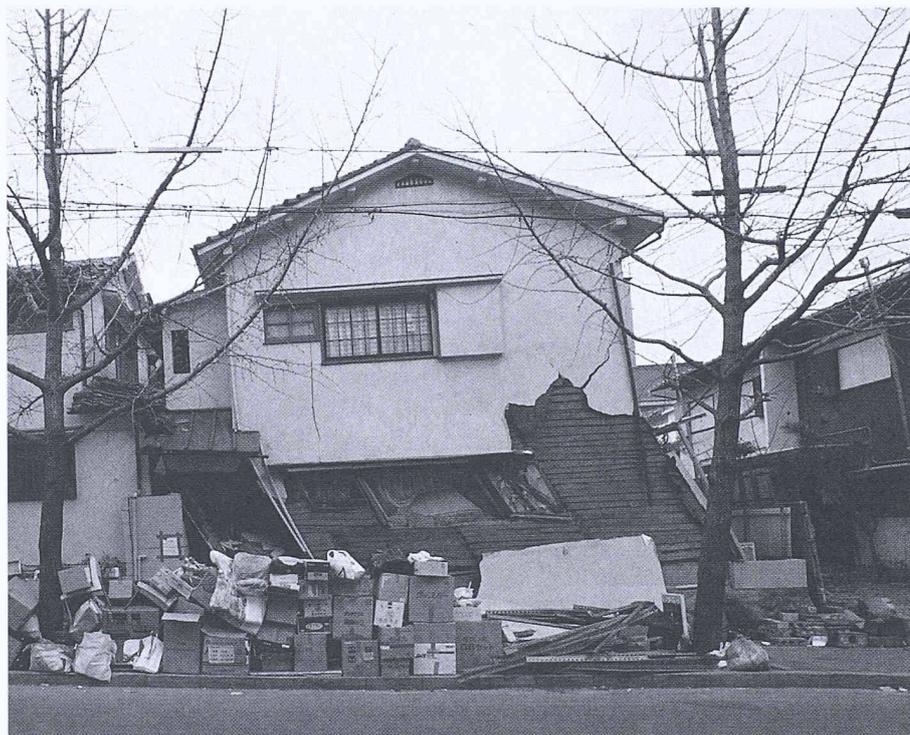
Bild 14 zeigt typische Schadenmerkmale eines Holzbaus. Das Gebäude ist infolge eines «soft-story»-Effekts etwa 1.5 m nach links gekippt. Deutlich erkennbar ist das wenig versteifte Untergeschoss. Auf der rechten Seite ist eine 1.5 m bis 2 m breite Wand als Versteifung vorhanden. Die aufgenagelte Wandplatte ist im Erdgeschoss vollständig, im Obergeschoss teilweise abgebrochen. Als Versteifung bleibt nur noch der nicht diagonal versteifte Lattenrost übrig.

Bild 14.
Nach links gekipptes Holzhaus («soft-story»-Effekt)

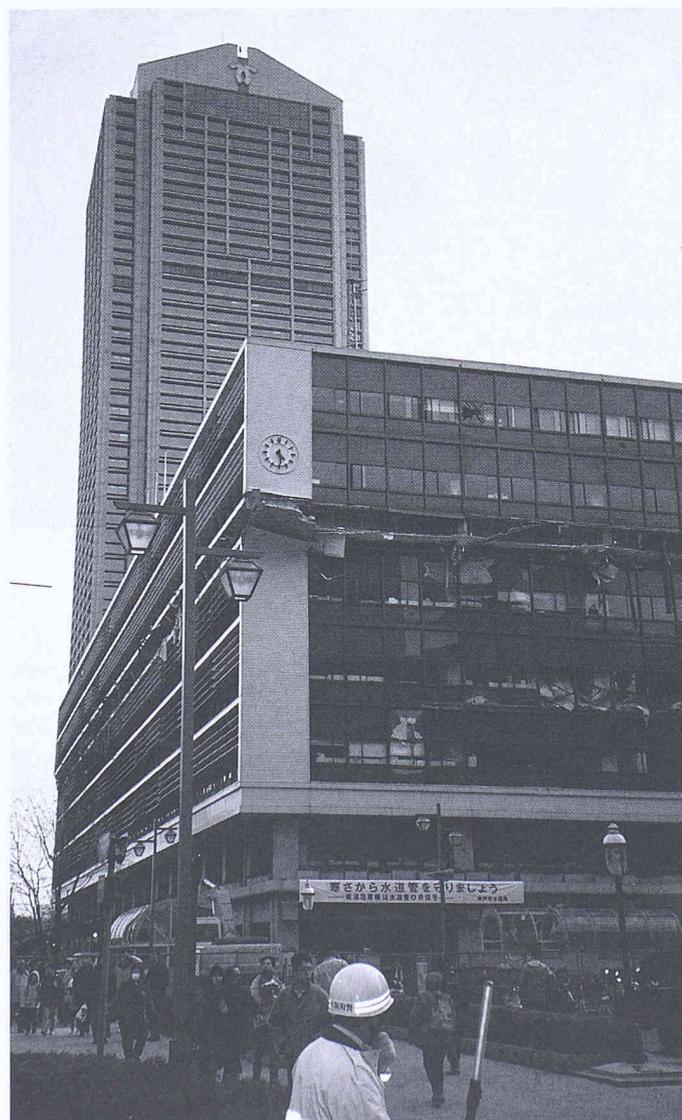
Bild 15.
Gebäude der Stadtverwaltung mit Mittelgeschosseinsturz

Hierzu hat sicher die wesentliche Verschärfung der japanischen Erdbebenbestimmungen für Hochbauten im Jahre 1981 beigetragen. So ist zum Beispiel der flache Bau der Stadtverwaltung von Kobe aus dem Jahre 1957 im drittobersten Stockwerk eingestürzt (im Vordergrund von Bild 15), dagegen blieb das 1989 eingeweihte Hochhaus der Stadtverwaltung voll funktionstüchtig, inklusive Lift (im Hintergrund von Bild 15). Neben den Baunormen spielte hier das unterschiedliche Schwingungsverhalten der beiden Bauwerke eine wichtige Rolle. Der steifere Flachbau war viel empfindlicher auf die relativ hochfrequente Bodenbewegung. Einen Einblick in ein Grossraumbüro des Flachbaus unmittelbar unterhalb des eingestürzten Stockwerkes bietet Bild 16. Neben dem allgemeinen Durcheinander fiel auf, dass das Tragwerk hier nur wenige Risse aufwies. Die Schäden blieben praktisch auf das darüberliegende, eingestürzte Stockwerk begrenzt.

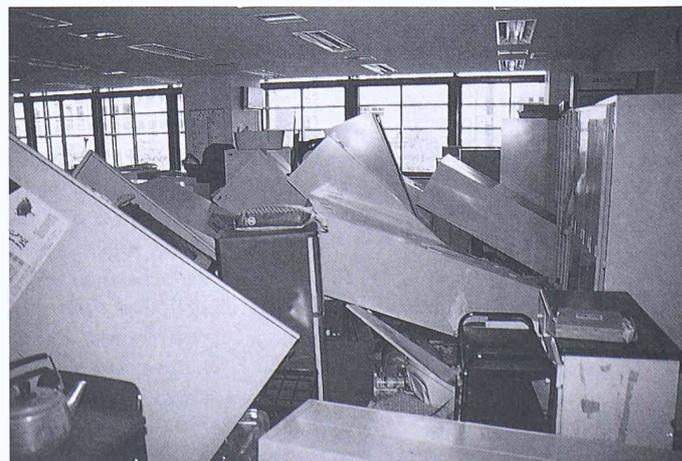
Bild 16.
Umgestürzte Büromöbel in Gebäude von Bild 15

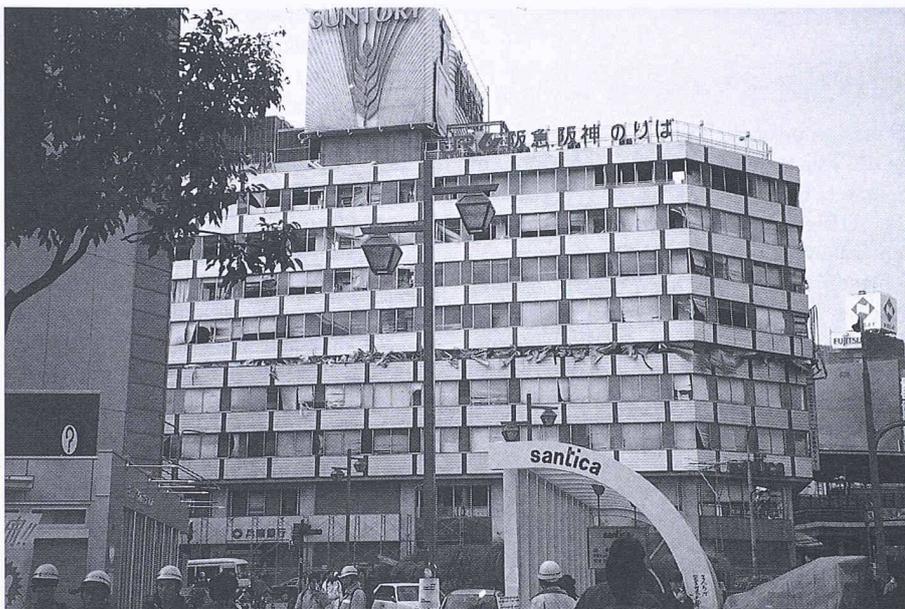
Bild 17.
Geschäftshaus mit Mittelgeschosseinsturz

Der Einsturz eines einzelnen Stockwerkes, sei es des Erdgeschosses oder eines Geschosses auf mittlerer Höhe, war der charakteristische Schadenmechanismus mehrgeschossiger Skelettbauten. Betroffen waren vor allem Geschäftshäuser (Bild 17), aber auch einzelne Wohnbauten und ein Spital. Der obere, eingestürzte Teil wies dabei eine auffallend geringe horizontale Verschiebung auf. Wenn der Einsturz im Erdgeschoss stattfand, war dies in vielen Fällen auf grosse Öffnungen und entsprechend reduzierte Steifigkeiten in diesem Geschoss, sogenannte «soft-story»-Effekte, zurückzuführen. Zur abschliessenden Erklärung der vielen Mittelgeschosseinstürze

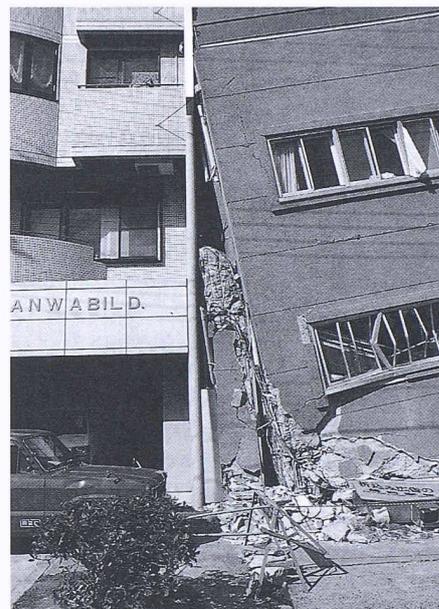
Bild 18.
Eingestürztes älteres Gebäude lehnt sich an unbeschädigten Neubau
