Zeitschrift: **Schweizer Ingenieur und Architekt**

Band (Jahr): **113 (1995)**

Martin G. Koller, Carouge, Jost A. Studer, Thomas Wenk, Zürich

Das Grosse Hanshin-Erdbeben vom 17. Januar 1995

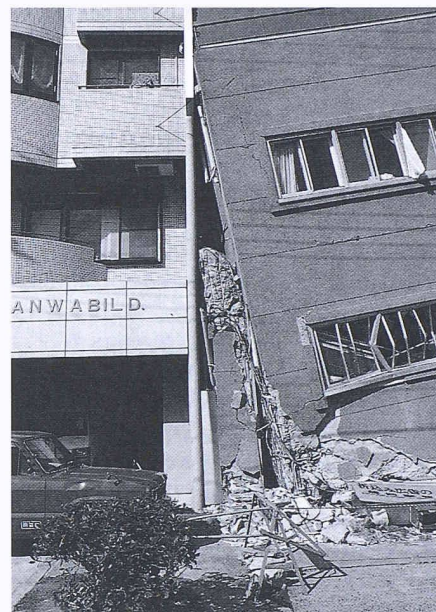
Bild 18.
Eingestürztes älteres Gebäude lehnt sich an unbeschädigten Neubau
