**Artikel:** Erneuerung einer Betonfassade: das Schwesternhochhaus des Universitätsspitals in Zürich als Beispiel  
**Autor:** Kägi, Jürg / Gubler, Hans  
**DOI:** <https://doi.org/10.5169/seals-78801>

# Erneuerung einer Betonfassade

**Das Schwesternhochhaus des Universitätsspitals in Zürich als Beispiel**

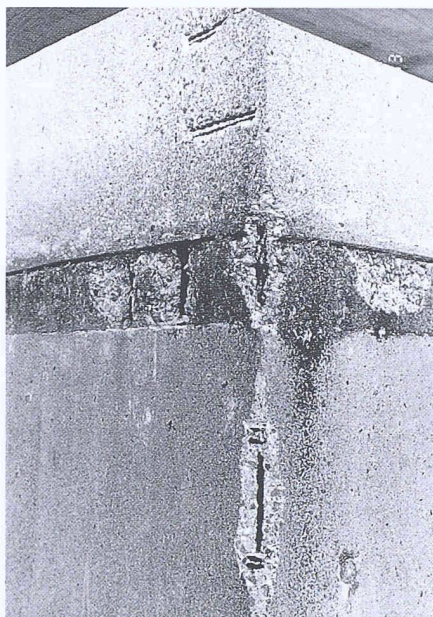
aus bewährt. Hingegen ist auch an diesen Betonfassaden die Zeit nicht spurlos vorbegegangen. Die Karbonatisierung hatte eine mittlere Tiefe von 10 mm erreicht, an einzelnen Stellen auch mehr. Verschmutzungen und Algenbewuchs beeinträchtigten zudem das Erscheinungsbild. Eine wesentliche Komponente der architektonischen Idee war ja der helle Beton mit Weisszement. Die Karbonatisierung drohte die Armierungsüberdeckung zu überschreiten, und man stellte etliche Abplatzungen infolge rostender Bewehrung fest (Bild 2).

Bild 2.  
Schadenbild: korrodierte Armierung, Betonabplatzungen, vor allem an Deckenstirnen und Kanten

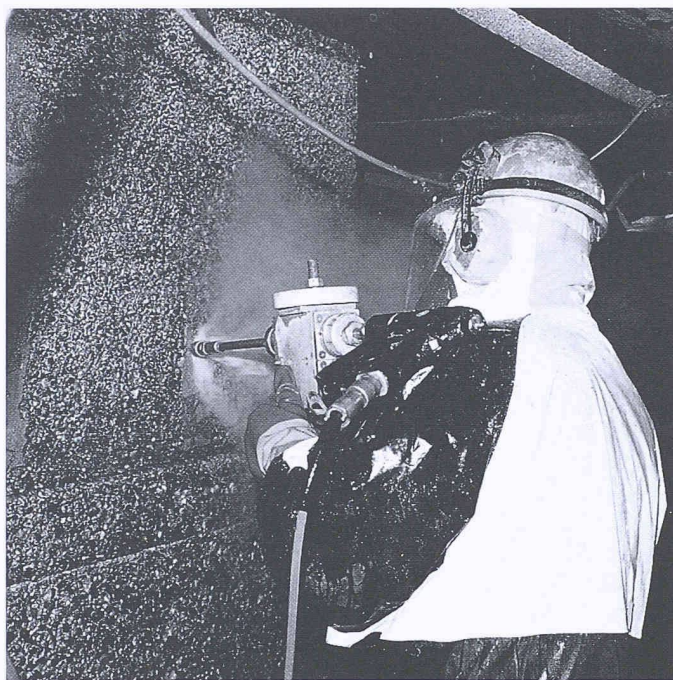
Bild 3.  
Lanzenführer beim Betonabtrag und Aufrauen  
des Traggrundes mittels Wasser-Höchstdruck  
2000 bar

Am Schwesternhochhaus wurden nur Handlanzen eingesetzt (Bild 3). Die beiden Lanzenführer hatten den oberflächennahen Beton bis zu 10 mm Tiefe abzutragen. Gleichzeitig war der Untergrund aufzurauen, um so eine gute Verzahnung mit dem Spritzbeton sicherzustellen. Der Zeitbedarf für die Fertigstellung eines Geschosses von etwa 140 m<sup>2</sup> Betonoberfläche betrug 3 bis 4 Arbeitstage.

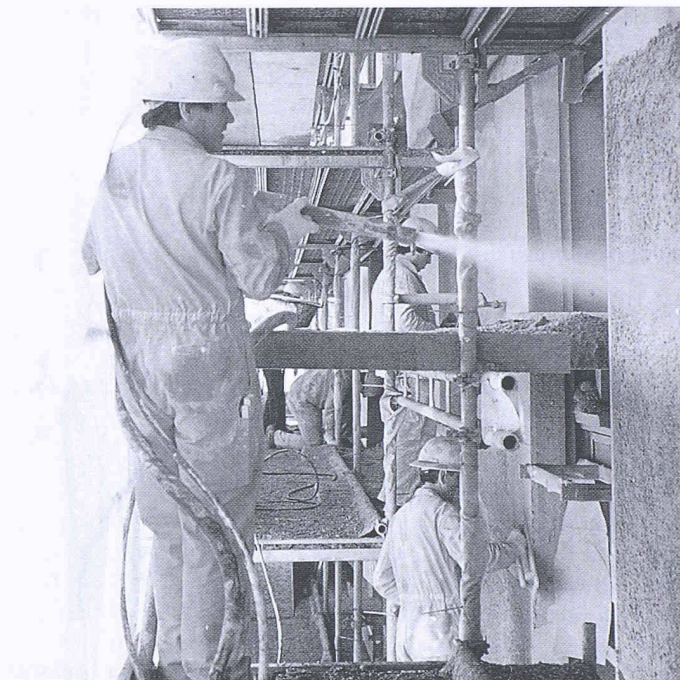
Bild 4.  
Auftragen der Spritzbetonverkleidung durch den  
Düsenführer. Im Hintergrund wird die Oberfläche  
nachgearbeitet

Vor dem Spritzbetonauftrag (Bild 4) wurde die aufgerauhte Altbetonoberfläche nochmals sauber gewaschen und während

24 Stunden mit Sprühdüsen genässt. Alle Kanten (Fenster- und Türleibungen sowie Gebäudeecken) mussten profilgerecht geschalt und die horizontalen Scheinfugen wiederhergestellt werden. In einem ersten Arbeitsgang wurden alle Vertiefungen mit Spritzbeton ausgefüllt (sogenannte Reprofilierung) und eine erste Spritzbetonschicht von 1 bis 2 cm Stärke aufgetragen. Tags darauf wurde eine zweite Spritzbetonlage aufgebracht, deren Oberfläche profilgerecht abgerieben und dabei die Schalbrettstruktur nachgebildet. Die fertigen Spritzbetonoberflächen schützte man mit Vliesabdeckungen vor zu rascher Austrocknung und Verschmutzung und besprühte sie während zweier Wochen ununterbrochen mit Wasser.
