Zeitschrift: Schweizer Ingenieur und Architekt
Herausgeber: Verlags-AG der akademischen technischen Vereine
Band: 114 (1996)
Heft: 21

Artikel: Kobe nach einem Jahr Wiederaufbau
Autor: Lachet, Corinne / Koller, Martin G.
DOI: <https://doi.org/10.5169/seals-78975>

Kobe nach einem Jahr Wiederaufbau

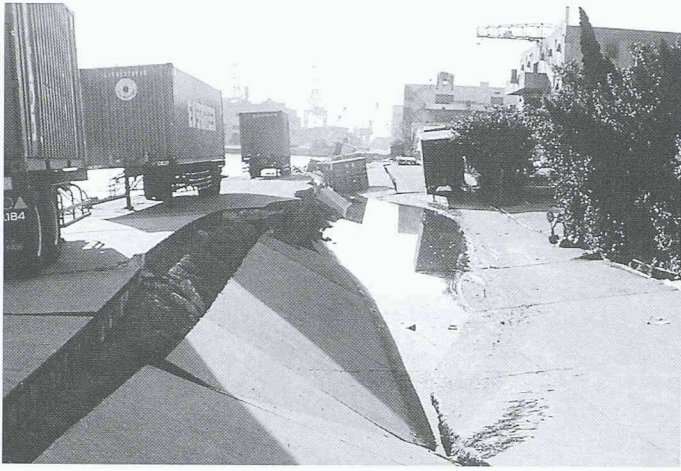
2

Hinterfüllung der abgesackten Quaibereiche mittels gebrochener Blöcke
links: kurz nach dem Erdbeben
rechts: 14 Monate später

Einige Quais mit Lade- und Entladevorrichtungen für Schiffe sind provisorisch repariert. Die abgesackten Bereiche wurden mit grösseren Mengen gebrochener Steinblöcke aufgeschüttet (Bild 2). Kleinere Klüfte wurden mit Beton gefüllt. Die Krane, die sich früher auf Schienen befanden, wurden notdürftig mit Hilfe von Ad-hoc-Unterstützungen zurück in die Vertikale gebracht. Diese provisorischen Massnahmen haben eine schnelle beschränkte Betriebsaufnahme erlaubt, während sich die umfassende Instandstellung der Hafenanlagen auf zwei Jahre erstrecken wird.

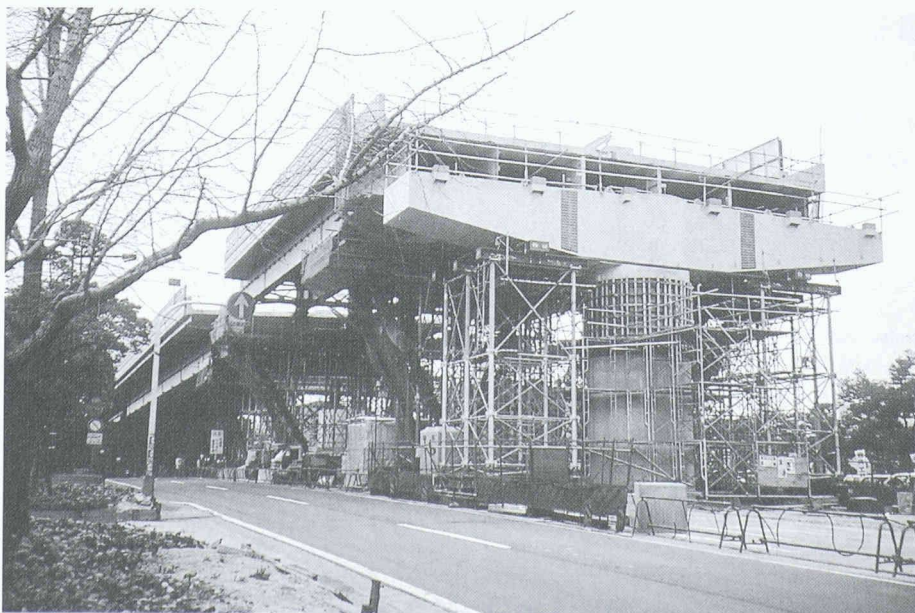
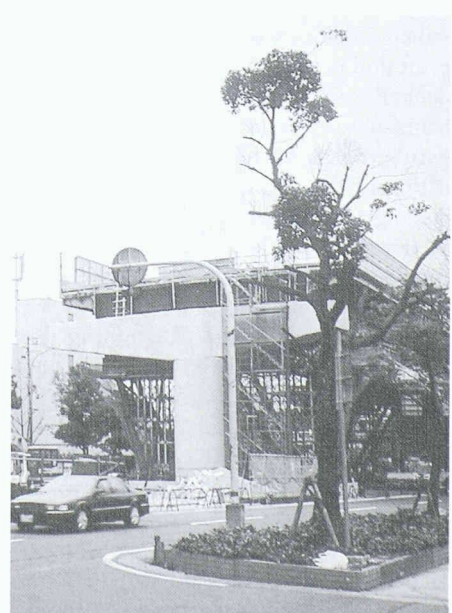
Reparatur und Verstärkung der Stahlbetonpfeiler des Hanshin Highways
links: im oberen Bereich ist die Armierung der Stahlbeton-Verstärkung sichtbar
rechts: die Arbeiten sind beendet; der Verstärkungsbeton ist mit Stahlplatten beplankt

Kurz nach dem Beben wurde jeder Pfeiler des Expressways im Detail inspiziert. Die am stärksten beschädigten wurden abgebrochen, während die weniger in Mitleidenschaft gezogenen repariert und verstärkt wurden. Was die Stahlbetonpfeiler anbetrifft, wurden die beschädigten Bereiche von losen Teilen befreit und gereinigt, Armierungseisen neu eingesetzt und mit Beton ausgegossen. Schliesslich wurden sämtliche Pfeiler mit einer zusätzlichen, stark bewehrten Betonschicht von 20 bis 30 cm Stärke umgeben und mit einem Stahlmantel beplankt (Bilder 3 und 4), was nicht nur den Widerstand, sondern vor allem auch die Duktilität beträchtlich erhöht. Ein Film aus Epoxyharz sorgt für die Verbindung zwischen Stahlmantel und Beton.

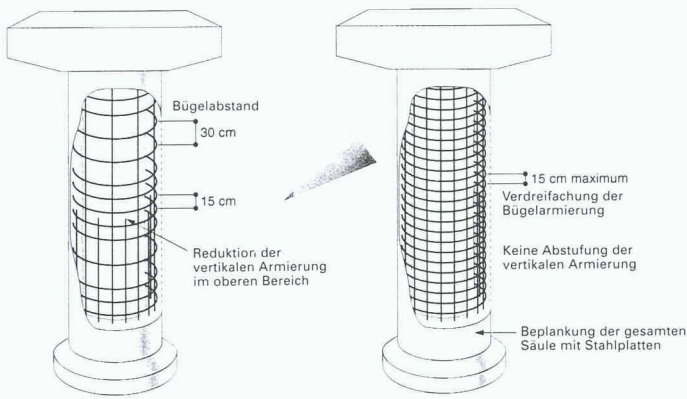
4
Schema der Armierung der neuen beziehungsweise verstärkten Pfeiler im Vergleich zur früheren Anordnung

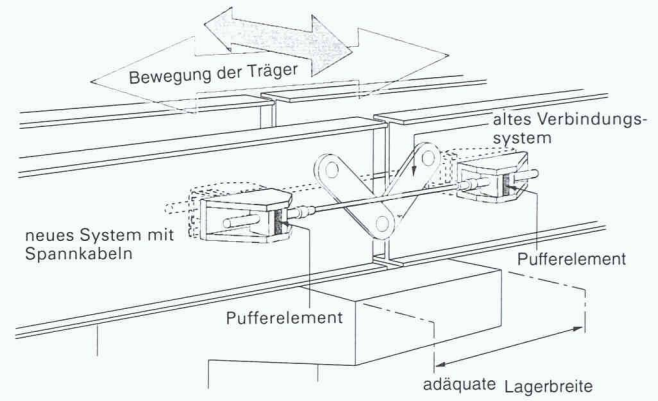
5
Schema der neuen Verbindung zwischen den Hauptträgern mit Hilfe von Spannkabeln und des alten Systems mit V-förmig angeordneten Stäben; das neue System wird überall zusätzlich angebracht.

Die eingestürzten Teile des Expressways werden zurzeit vollständig neu gebaut. Wesentlich leichtere Stahlträger ersetzen die früheren Betonträger. Trotzdem sinkt das Totalgewicht nur wenig unterhalb dasjenige der früheren Hochstrasse, weil nun neu Lärmschutzwände sowie teilweise Pannestreifen vorgesehen sind. Schliesslich werden zwischen den Pfeilern und den Hauptträgern Lager aus Elastomeren und Blei eingefügt, die ein besseres seismisches Verhalten bewirken sollen. Im weiteren werden die Verbindungen zwischen den Trägern der einzelnen Felder ersetzt durch ein System mit Spannkabeln, so dass eine grössere Bewegungsfreiheit sowohl in lateraler wie longitudinaler Richtung entsteht (Bild 5). Tatsächlich wurde das alte System mit Stäben in V-Form vielerorts infolge differentieller lateraler Verschiebungen ausgerissen.

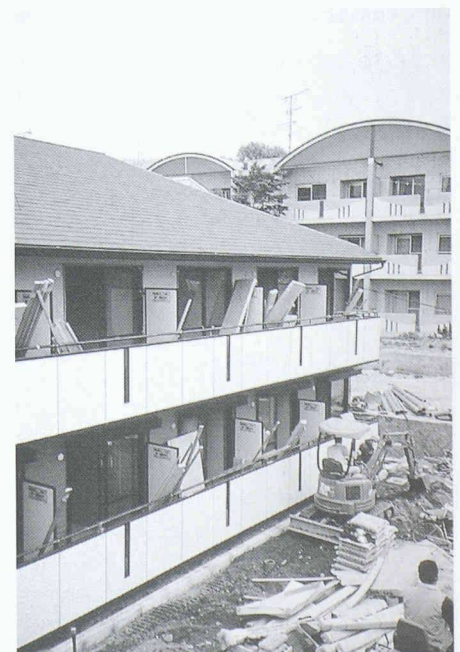
7
Neue Wohnbauten aus modernen Kompositmaterialien

also noch immer unter sehr schwierigen Wohnbedingungen. Schliesslich erscheint ein bisschen überall in der Stadt ein neuer Häusertyp: sehr modern, vorfabriziert und schnell aufgebaut. Verwendet werden moderne Materialien und Strukturen, deren Feuer-, Erdbeben- und Taifun-Widerstand sehr hoch sein soll, glaubt man den Tests, die von den Herstellern auf Werbevideos gezeigt werden (Bild 7).

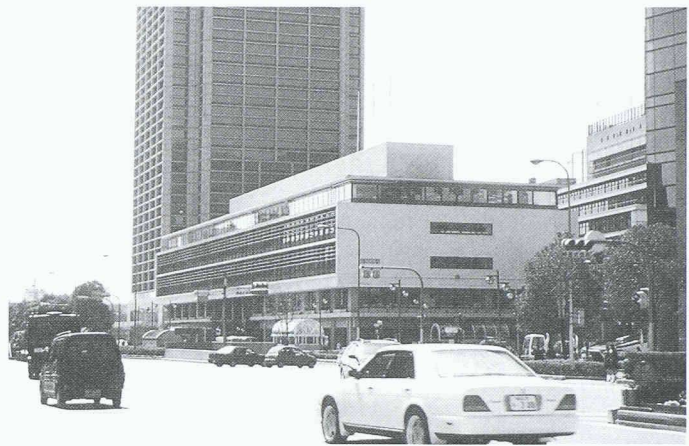
6
Gebäude der Stadtverwaltung Kobes mit MittelgeschossEinsturz
links: kurz nach dem Erdbeben
rechts: nach der Rehabilitation, 14 Monate später

Grosse Anstrengungen wurden unternommen, die weniger beschädigten Gebäude zu reparieren, statt abzubauen. Auf den Fassaden zahlreicher Bauten lassen sich Spuren von ausgebeisserten Rissen erkennen, die sich beim Erdbeben gebildet hatten. Bei einigen Gebäuden, bei denen ein Zwischenstockwerk zusammengebrochen war, fehlen nun die oberen Etagen, und auf der Höhe des zusammengebrochenen Stockwerkes wurde ein neues Dach errichtet, während die unteren Bereiche klassische Reparaturen erfahren haben. Ein Beispiel dieser Rehabilitationsweise ist in Bild 6 zu sehen. Es handelt sich um ein Gebäude der Stadtverwaltung von Kobe. Dieses Vorgehen, weniger teuer als ein Neubau, erlaubt, diese Bauten verhältnismässig schnell wieder - in reduziertem Ausmass - zu nutzen. Das Gebäude der Stadtverwaltung beispielsweise wurde am 25.3.96 wiedereröffnet.
