Artikel: Schäden und Schwachstellen bei Flachdächern
Autor: Bächli, Roland
DOI: <https://doi.org/10.5169/seals-79035>

Roland Büchli, Dübendorf

Schäden und Schwachstellen bei Flachdächern

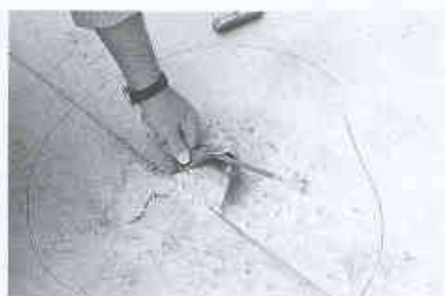
7
Unsorgfältige Verschweissung

Durch eine unsorgfältige Ausführung oder aus Unkenntnis der Vorschriften entstehen oft Fehler, die im Laufe der Zeit ein Versagen der Abdichtung zur Folge haben können. Auch wenn die Mängel oft unbedeutend erscheinen, haben sie auf die Nutzungsdauer der Abdichtung einen nachteiligen Einfluss. Mangelhaft verschweisste Nähte sind vor allem bei ungenügendem Gefälle nur schwer zu findende Leckstellen (Bild 7). Wichtig sind daher die Kontrollen vor dem Eindecken der Abdichtung mit einer Schutzschicht. Die Kontrolle der Nähte erfolgt durch Wässern, falls eventuelle Wasseraustritte kontrolliert werden können, andernfalls hilft auch ein stumpfer Schraubenzieher, der den Nähten entlang geführt wird.

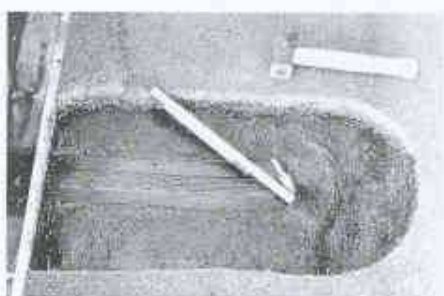
8
Keine Haftung der bituminösen Abdichtung auf der Blechdilataation

Die Verklebung von Bitumen- und Polymerbitumen-Bahnen auf Metallblechen erfordert eine Vorbehandlung dieser Bleche. Wird dies nicht gemacht, haftet die Abdichtung sehr schlecht. Bild 8 zeigt ein Beispiel mit mangelhafter Verklebung einer Polymerbitumen-Dichtungsbahn auf einem Dilataationselement aus Kupferblech. Der Meterstab steckt in einer Stelle, wo keine Haftung vorhanden ist. Hier drang Wasser ein und durchnässte grosse Teile der Wärmedämmung.

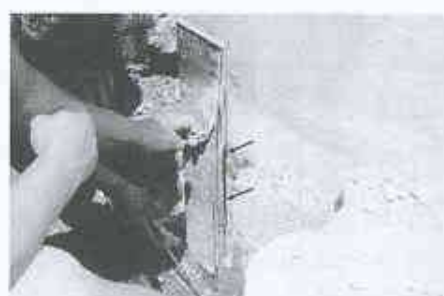
9
Keine Haftung der Kittfuge auf Anstrich

Bild 9 zeigt eine Kittfuge, die unter Terrain gegen eine Betonwand mit Schutzanstrich ausgeführt wurde, wobei man übersah, dass das Dichtungsmaterial auf dem Schutzanstrich keine Haftung hatte. Wegen ungünstigem Hinterfüllmaterial staute sich Wasser an dieser Stelle und drang ins Innere.

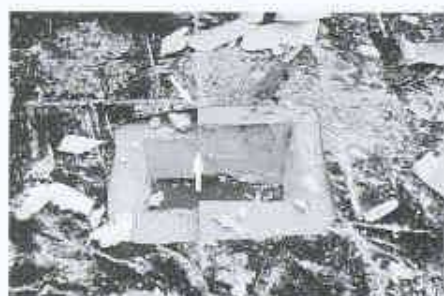
Die Beschädigung der Abdichtung während der Ausführung muss nicht immer sofort als Leckstelle in Erscheinung treten. Ein ausgeleertes Lösungsmittel kann lokal zu einer Versprödung und damit zu einer schnellen Alterung der Abdichtung führen. Auch eine Stufe in der Wärmedämmung, wie sie aus Bild 10 ersichtlich ist, wird zu einer erhöhten Beanspruchung der Abdichtung an dieser Stel-

le führen. Damit verbunden ist immer die Gefahr eines frühen Versagens.

10
Verschiedene Wärmedämm-Dicken

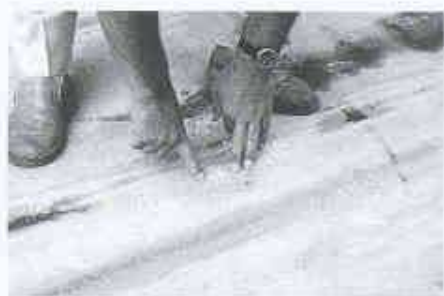
Bild 11 zeigt ein Flachdach ohne Schutzschicht mit einer Wärmedämmung ohne genügende Druckfestigkeit. Beim Begehen wird die Abdichtung auf die Befestiger gedrückt. Im unbelasteten Zustand bilden sich Vertiefungen, die sich mit Schmutz füllen. Ein solches Dach darf nur bei warmer Witterung und mit grosser Vorsicht betreten werden, was Folgen für den Unterhalt des Dachs und auch für den Unterhalt von auf dem Dach platzierten Installationen haben kann.

11
Dübel bei Belastung sichtbar

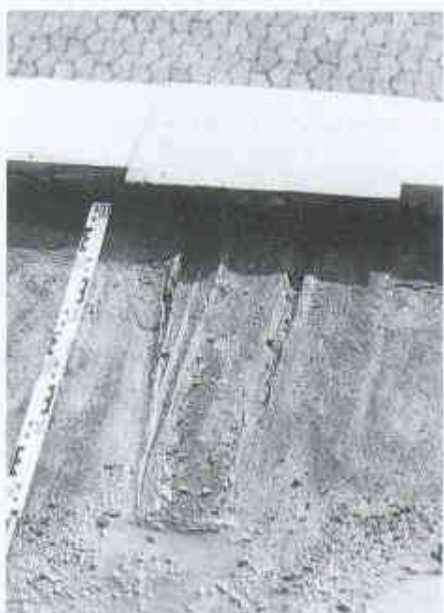
In Bild 12 ist ein Flachdach mit einer bituminösen Abdichtung abgebildet. Die eingebauten Dilataationselemente wurden mit Deckbitumen überstrichen. Weil diese Elemente thermische Bewegungen ausgleichen müssen, reisst das Deckbitumen an dieser Stelle unweigerlich. Durch Schubkräfte schält sich die Abdichtung allmählich vom Blech ab. Es ist eine Frage der Zeit, bis an diesen Stellen Undichtigkeiten entstehen.

12
Aufreissen einer überstrichenen Blechdilataation

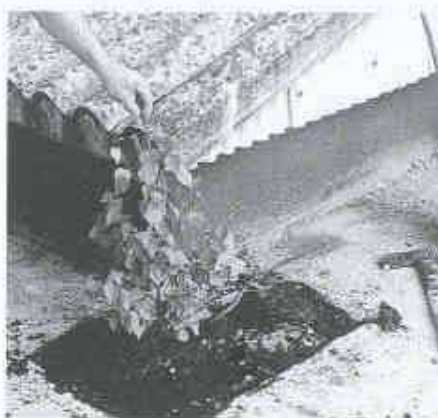
Wenn Bäume auf einem Kiesdach wachsen, wie in Bild 21 dargestellt, wurde offensichtlich der Unterhalt schon längere Zeit vernachlässigt. Das Wurzelwerk hat sich in diesem Fall schon weit in die Wärmedämmung aus Kork verzweigt, und diese ist durch eindringende Feuchtigkeit verrottet.

Birken wachsen durch die Abdichtung
