Artikel: Pfahl Nr. 118
Autor: Bacchetta, Aldo
DOI: <https://doi.org/10.5169/seals-79259>

Pfahl Nr. 118

Bei den Pfählungsarbeiten für die Seebrücke Luzern traten bei einem der Pfähle unerwartet Sandeinschwemmungen auf, die durch Kernbohrungen und anschliessende Injektionen unterbunden werden mussten.

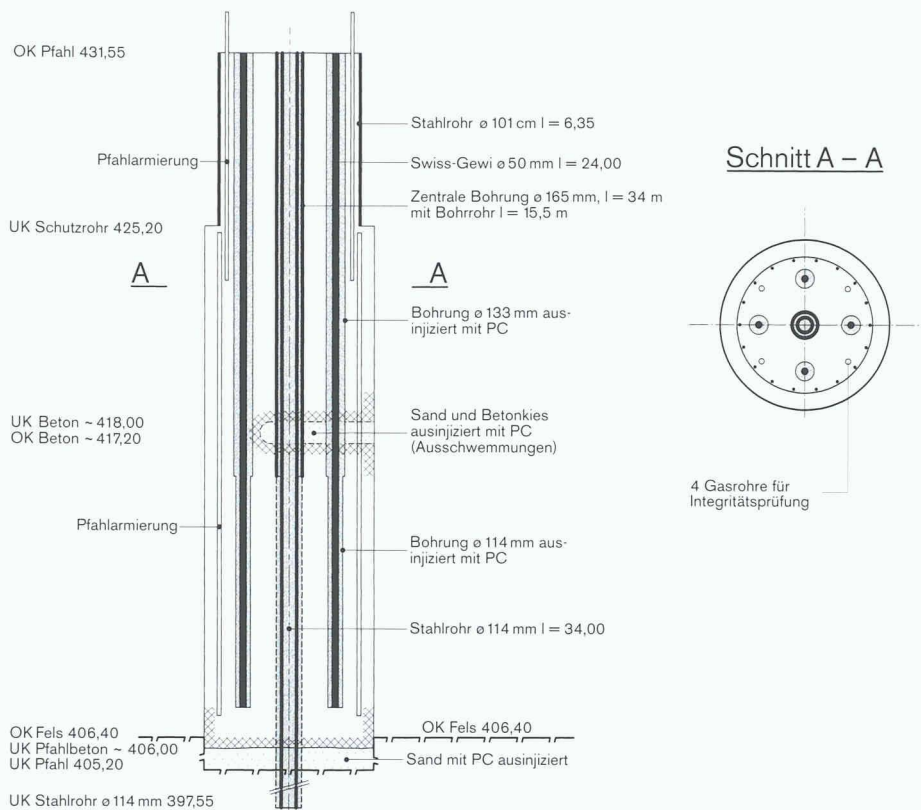
2

Ausführung der Injektionsarbeiten (verkürzte Darstellung)

Das Eindringen von Sand kann demzufolge nur durch einen Grundbruch im Bereich des Pfahlfusses durch spröde nachbrechendes Felsmaterial entstanden sein. Begünstigt wurde dieser Mechanismus auch dadurch, dass auf der Felsoberfläche im Bereich des Pfahls Nr. 118 keine abdichtende Moräne ansteht.

- 00,00 bis 15,50 m: guter Beton
- 15,50 bis 16,90 m: «Betonkies»
- 16,90 bis 27,50 m: Beton
- 27,50 bis 29,00 m: Sand
- ab 29,00 m: Molasse

Obwohl die Ausbreitung der Störung im Pfahlquerschnitt in etwa 16 m Tiefe (ausgewaschener Beton) nicht bekannt war, musste davon ausgegangen werden, dass sich diese über die ganze Querschnittsbreite erstrecken konnte.

Um die volle Tragfähigkeit des Pfahls wiederherzustellen, musste der Pfahl einerseits kraftschlüssig mit dem Untergrund verbunden und andererseits in der Störungszone von 16 m Tiefe der volle Querschnittswiderstand gewährleistet werden. Wie der Pfahl 118 instandgesetzt wurde, wird kurz beschrieben (Bild 2).

Von der zentralen Sondierbohrung aus wurde der Pfahl ausinjiziert. Die Länge der zentralen Bohrung betrug 36 m; sie war durch ein Stahlrohr geschützt. Die gesamte Bohrlänge wurde ausinjiziert. Zudem wurde das äussere Bohrohr mit einem Durchmesser von 165 mm auf einer Länge von 15,5 m über den ganzen Bereich

der Fehlstelle im Pfahl belassen. Innerhalb der bestehenden Pfahlbewehrung wurden vier zusätzliche Bohrungen bis in eine Tiefe von 26 m erstellt. In den Löchern wurde je ein Gewi-Stab (ø 50 mm) versetzt. Anschliessend wurde wieder die ganze Länge ausinjiziert. Mit den zusätzlichen Bohrungen konnte gleichzeitig die Grösse des Sandeinbruchs verifiziert werden. Es zeigte sich, dass nicht der ganze Querschnitt betroffen war.

Durch die bewehrten und ausinjizierten Kernbohrungen konnte der erforderliche Pfahlwiderstand erzielt werden.
