Thomas Wenk, Alessandro Dazio, Paul Hertelendy, David Zimmerli, Zürich

# Das Erdbeben in Italien vom 26. September 1997

**Ein Erkundungsteam der Schweizer Gesellschaft für Erdbebeningenieurwesen und Baudynamik (SGEB) im SIA weilte zwei Tage im Schaden-gebiet, um sich vor Ort einen Überblick über die Erdbebenschäden zu verschaffen und anhand einzelner Fallstudien einen vertieften Einblick in das wirkliche Verhalten der Bauten bei einem Erdbeben zu erlangen. Die Erkundungsmission diente vor allem der Ausbildung junger Erdbebeningenieure.**

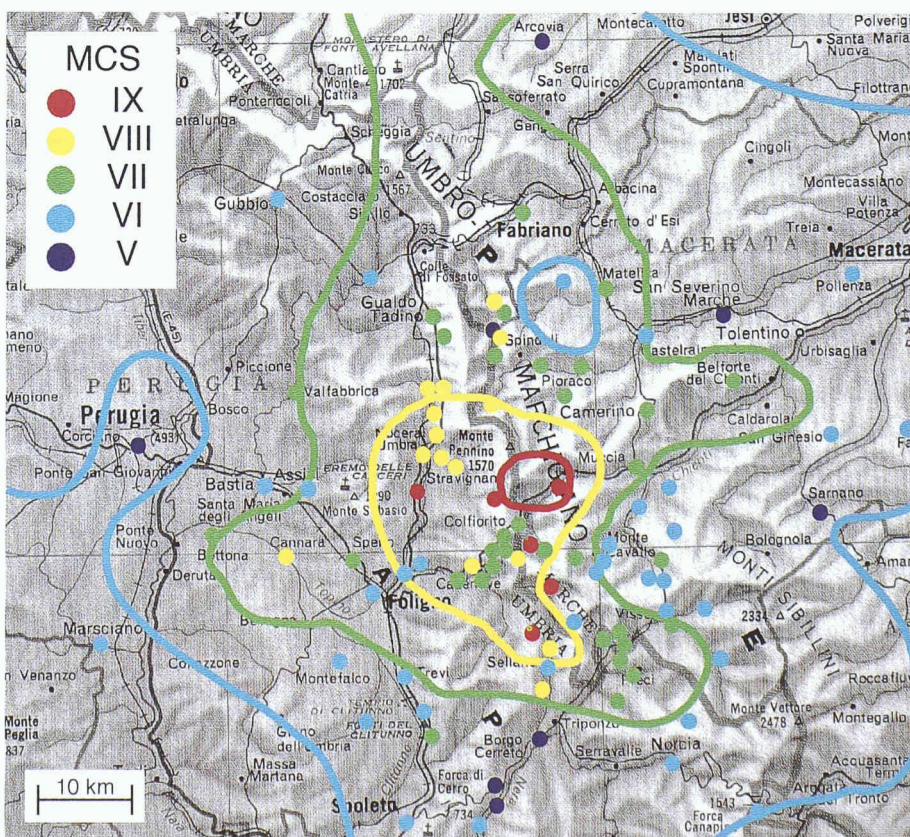
Die beobachteten Intensitäten für den Hauptstoss  $M_L=5,8$  sind in Bild 1 bezogen auf die in Italien gebräuchliche MCS-Skala (Mercalli-Cancani-Sieberg, 1930) dargestellt. Die Umrechnung in die in der Schweiz verwendete MSK-Skala (Medvedev-Sponheuer-Karnik, 1964) kann nach Bild 3 erfolgen. Die MSK-Intensitäten sind für den Bereich der Intensitätskarte von Bild 1 einen Punkt kleiner als die angegebenen MCS-Intensitäten. Beim Umrechnen ist ferner zu berücksichtigen, dass die MCS-Intensitäten aufgrund der grossen Verletzlichkeit der vorherrschenden älteren Bausubstanz eher hoch sind. Im engen Epizentralgebiet (Bild 1) wurde folg-

1  
Intensitätskarte bezogen auf die MCS-Skala (Mercalli-Cancani-Sieberg) für den Hauptstoss  $M_L=5,8$  vom 26.9.1997 um 11.40 Uhr [1]

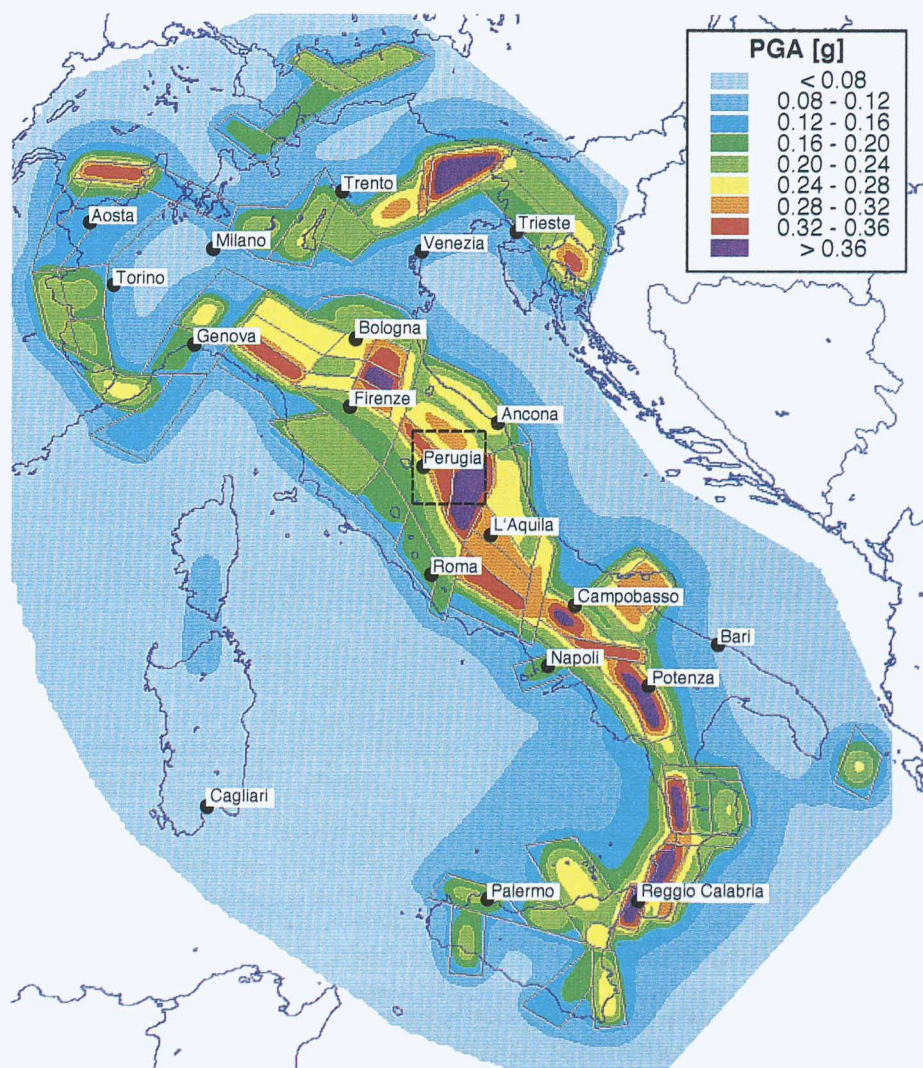
Nach einer neuen probabilistischen Erdbebengefährdungskarte (Bild 4) liegt das Hauptschadengebiet nördlich einer stark gefährdeten Zone zwischen Perugia und L'Aquila. Bild 4 gibt die zu erwartenden Spitzenbodenbeschleunigungen (Peak Ground Acceleration PGA) in g für eine Wiederkehrperiode von 475 Jahren an, entsprechend einer Auftretenswahrscheinlichkeit von 10% in 50 Jahren [4]. Nach dieser Karte ist die Erdbebengefährdung des Wallis vergleichbar mit dem italienischen Erdbebengebiet; für beide Regionen beträgt der probabilistische Wert der Spitzenbodenbeschleunigung etwa 30% g (Bild 4). Der Kartenausschnitt des Hauptschadengebietes von Bild 1 ist in Bild 4 gestrichelt eingezeichnet.

4  
Erdbebengefährdungskarte von Italien mit Spitzenbodenbeschleunigungen (PGA) für eine Wiederkehrperiode von 475 Jahren [4]

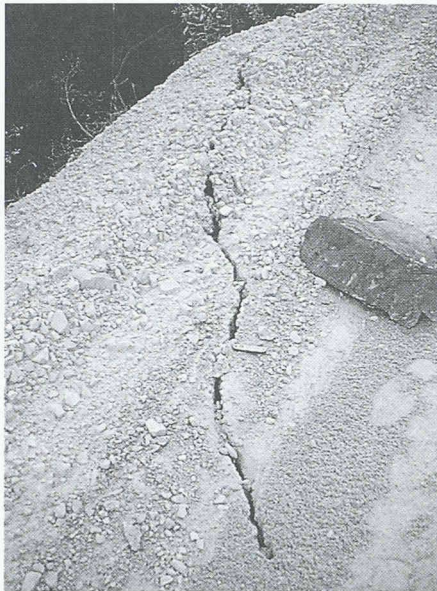
Das Hauptschadengebiet liegt im Apennin in Mittelitalien, einem typischen Erdbebengebiet, das sich entlang der Platten-grenze zwischen eurasischer und nordafrikanischer Platte erstreckt. Die Region östlich von Foligno kann als Flyschgebiet bezeichnet werden. Vorherrschend sind Kalkstein, mergeliger Kalkstein und Mergel. Ab einer Magnitude von 5,0 ist zwar erfahrungsgemäss mit Felssackungen, Erd-rutschen und Rissen im Boden zu rechnen, es wurden jedoch keine ausgedehnten Rutschungen, Gelände- oder Bodenverflüssigung beobachtet. Eines der wenigen Beispiele ist ein rund 200 m langer Riss in einer entlang der Tal-flanke steil ansteigenden Schotterstrasse oberhalb Bagnara, welche für Transporte einer Kalkfabrik täglich von mehreren schweren Lastwagen frequentiert wird. Bild 6 zeigt einen Detailausschnitt dieses Bodenrisses mit einem Sackmesser zum Grössenvergleich.

Bodenriss in Schotterstrasse

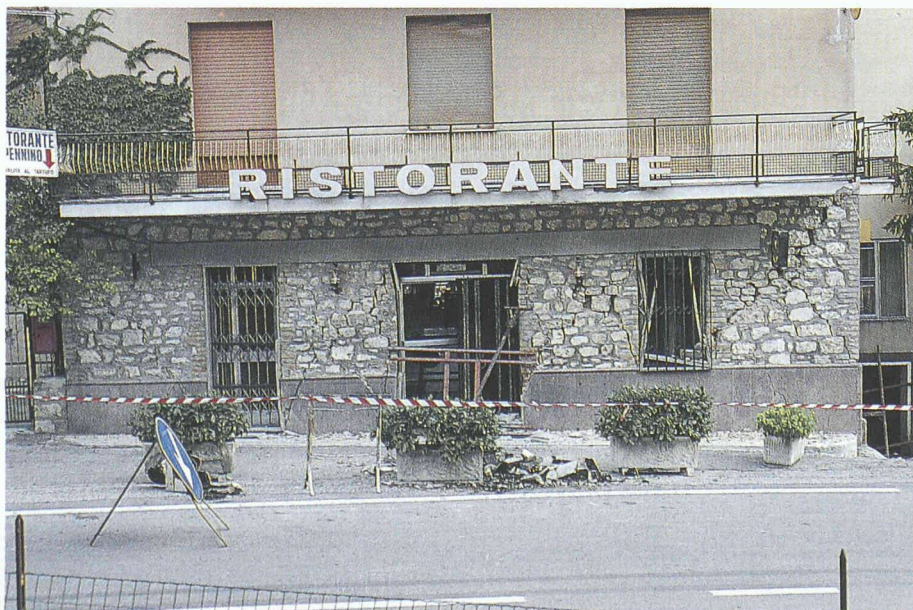
8

Hotel mit Restaurant: grobe X-förmige Risse in den kurzen Natursteinwänden im Erdgeschoss

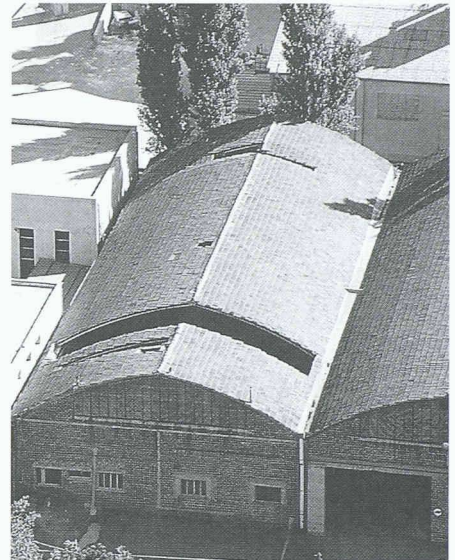
11

Am Dorfausgang von Bagnara befindet sich eine grössere Kalkfabrik. Infolge Stromausfall des Versorgungsnetzes ruhte die Produktion insgesamt vier Tage, davon fielen glücklicherweise zwei Tage aufs Wochenende. Bauwerkschäden traten nur an den älteren, nicht erdbebensicheren Bauten auf. Die Dachkonstruktion einer älteren Lagerhalle, eng nebeneinanderliegende unterspannte Stahlbetonbögen, stürzte teilweise ein (Bild 11). Die ganze Halle musste wegen akuter Einsturzgefahr abgesperrt werden. Die neueren Gebäude erlitten höchstens geringfügige Schäden, die die Produktion nicht behinderten. Die

Ältere Lagerhalle mit teilweise eingestürztem Dach

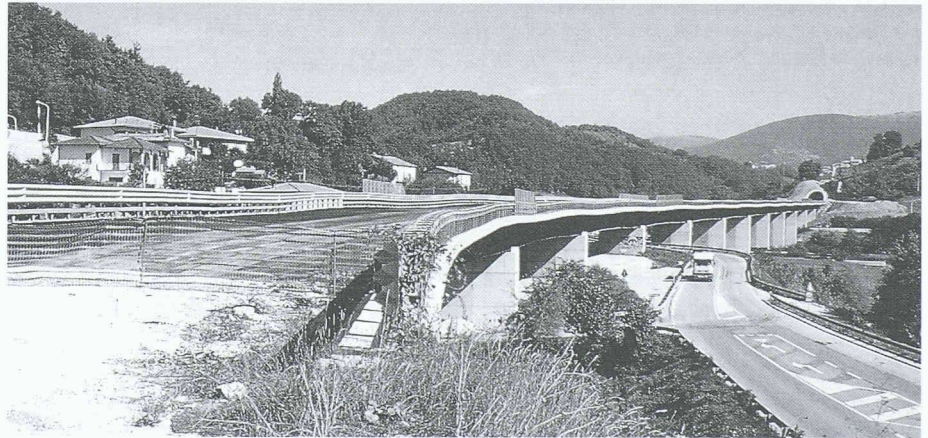
Ein interessantes Schadenbild einer Balkenbrücke mit fester Lagerung in Längsrichtung konnte beim Viadotto Traone der Staatsstrasse Nr. 3 in der Nähe der Ortschaft Nocera Scalo zwischen Foligno und Nocera Umbra beobachtet werden (Bild 12). Die Brücke wurde erst vor kurzem fertiggestellt und ist noch nicht in Betrieb. Es handelt sich um eine 657 m lange Verbundbrücke, ausgebildet als Durchlaufträger über 12 Felder mit einer Regelspannweite von 54 m. Die ersten 4 Felder Seite Foligno liegen in einer leichten Kurve. Der Querschnitt des Brückenträgers ist in Bild 13a schematisch dargestellt. Die Fahrbahnplatte ist 12,05 m breit und besteht aus vorfabrizierten Betonelementen. Auf Höhe des Ober- und des Unterflansches der beiden Längsträger ist je ein horizontaler Windverband angeordnet.

Strassenbrücke Traone von der Widerlagerseite Foligno aus gesehen

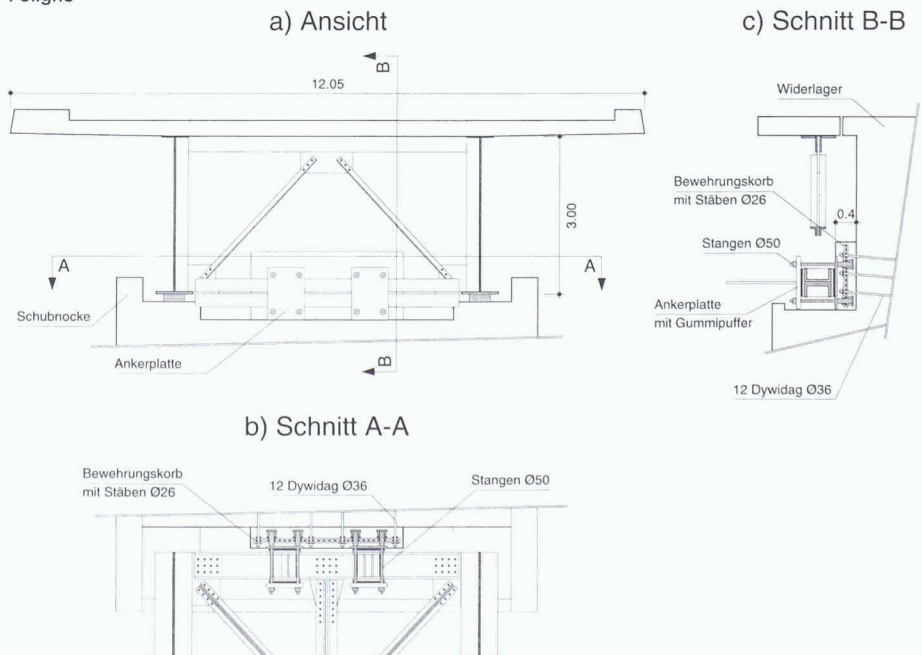
13

In Längsrichtung wird der ganze Brückenträger von 657 m Länge durch ein besonderes Horizontalkraftlager auf dem Widerlager Seite Foligno stabilisiert (Bild 13). Alle Neotopflager auf den Stützen und den beiden Widerlagern sind längsverschieblich ausgebildet. Massgebend für die Bemessung dieses Horizontalkraftlagers waren die Erdbebenkräfte in Brückenlängsrichtung. Es besteht aus zwei je mit vier schlaffen Stahlstangen  $\varnothing 50$  mm ver-

Skizze der festen Verankerung für Horizontalkräfte in Brückenlängsrichtung auf Widerlagerseite Foligno

sehen Ankerplatten, die den unteren Fachwerkstab des Endquerträgers, eingebettet zwischen Gummipuffern, gegen das Widerlager zurückhalten (Bild 13b und c). Diese schlaffen Stahlstangen  $\varnothing 50$  mm sind in einer an die Widerlagerrückwand anbetonierten Stahlbetonscheibe von 40 cm Dicke verankert (Bild 13c). Die Stahlbetonscheibe wiederum ist stark bewehrt und mit 12 Dywidag-Stangen  $\varnothing 36$  mm im Widerlager rückverankert.
