Instandsetzung der Kirche St. Karl, Luzern

Die vom Architekten Fritz Metzger entworfene und 1932–1934 erbaute Kirche St. Karl in Luzern gehört zu den frühesten Stahlbetonkirchen der Schweiz; sie gilt heute als Bauwerk mit besonderem Denkmalwert. 1996/97 erfolgte die Instandsetzung der Sichtbetonfassaden, wobei Spritzbeton, Ortbeton und Betonfertigteile eingesetzt wurden; grosse Teile der ursprünglichen Fassaden konnten erhalten werden.

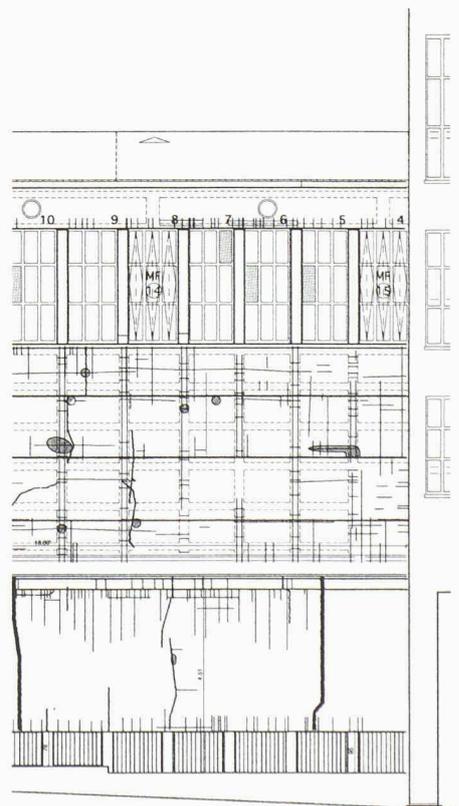
Alle Fassaden wiesen vertikale und schräg verlaufende Risse mit Breiten bis zu 2 mm auf. Einige der klaffenden Risse (Bild 3) wurden schon vor Jahren ausgemörtelt; Bruchstücke der Flickstelle lösten sich allerdings wieder ab. Der Korrosionsschutz der Bewehrung durch den Beton schien grossflächig ungenügend zu sein, wie die vielen Betonabplatzungen zeigten. Die Betonüberdeckung betrug in vielen Bereichen weniger als 10 mm. Sämtliche Simse wiesen massive Korrosions- und Frostschäden auf, und grössere Betonbruchstücke hatten sich bereits gelöst. Bei vorstehenden Simsteilen liessen sich oft grössere Betonstücke von Hand lösen.

3
Ausschnitt des Aufnahmeplans der Westfassade (Rippensystem) mit Anbau: Risse, Etappenfugen, Bewehrung ungenügender Überdeckung und Schadstellen

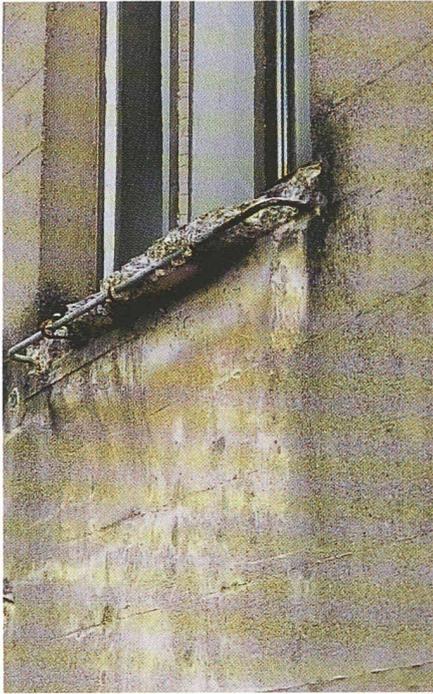
Der Turm wies schon mehrere Flickstellen aus den Jahren 1978 (Turmpfeiler) und 1982 (Fassade) auf, die sich aber partiell wieder gelöst hatten; die damals verwendeten Mörtel waren teilweise wenig alkalisch. Die Betonsimse der Turmfenster (Bild 4) und auch die Stützen des Turmaufbaus waren stark angegriffen (Bild 5); da Passanten durch herunterfallende Betonteile gefährdet wurden bzw. die Tragfähigkeit des Turms betroffen war, bestand für die Instandsetzung dieser Teile eine grössere Dringlichkeit.

4
Schäden an den Simsen der Turmfenster

Die Fenstersimse des Turms wurden vollständig entfernt und an Ort neu beto-

nirt. Hierzu wurden die alten Stahlbetonfensterrahmen demontiert und durch neue, im Werk gefertigte Elemente ersetzt. Die alten, aus äusserst filigranen Stahlbetonrippen aufgebauten Rahmen wiesen unter der Betonoberfläche beinahe durchgehend Korrosionserscheinungen auf und konnten deshalb nicht erhalten werden. Das Einsetzen der vorgefertigten Fensterrahmen erwies sich für den Unternehmer als besonders schwierig, da die bis zu 5,3 m hohen Elemente, behindert durch das Baugerüst, mit Hilfe des Krans durch die nur knapp grösseren Fensteröffnungen eingefahren und mit Fixierschrauben punktuell befestigt werden mussten; die aus einem feinkörnigen Beton gefertigten und mit V4A-Stahl (1.4571) bewehrten Elemente blieben unversehrt.

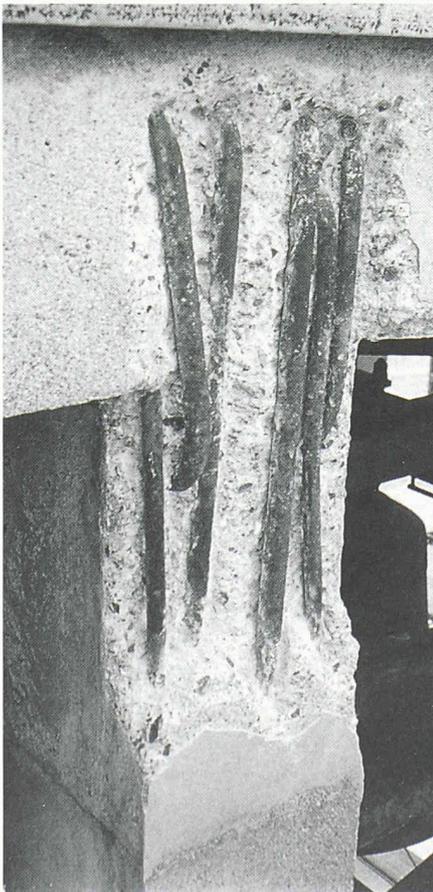
5
Schadstelle am Übergang einer Stütze des Turmaufbaus zum Turmdach

Das Dach mit dem Kreuz sowie die Stützen und Aussteifungswände des Turmaufbaus wurden vollständig abgebrochen und, mit Ausnahme der äusserst schlanken Stützen und des Kreuzes, neu geschalt und an Ort betoniert. Einem Vorschlag des Unternehmers folgend, wurde für die Turmstützen (mit einer Höhe von rund 10 m und Abmessungen von 260 mal 460 mm) und das Kreuz eine Fertigteillösung erarbeitet. Hierbei waren neben der Abstimmung des Schalungsbilds insbesondere die Bewehrungsanschlüsse für die Vorfabrikation detailliert zu planen. Folgendes Vorgehen wurde gewählt: Teilabbruch der Brüstungen, Einflechten einer neuen Bewehrung mit geschraubten Bewehrungsstössen für die nachträglich aufgesetzten Elemente, Untergiessen der Stützenfüsse (Bild 8); an den oberen Enden wiesen die Stützen eine Anschlussbewehrung für die Verbindung mit dem später erstellten Turmdach auf.

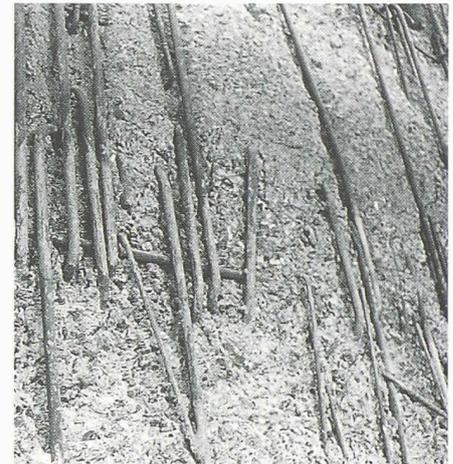
6

Freigelegte Bewehrung im Bereich der Turmuhr

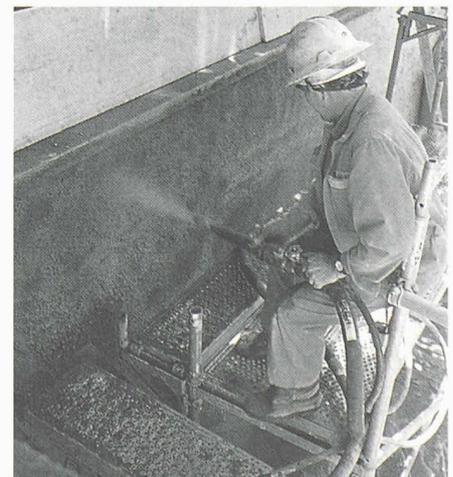
7

Spritzbetonauftrag an der Musterfläche

Nach einer visuellen Kontrolle der abgetragenen Betonflächen durch die Bauleitung wurde schliesslich die Fassade mit Spritzbeton [7] schichtweise wieder aufgebaut (Bild 7). Die Oberfläche des noch frischen Spritzbetons war sodann gemäss der vorgegebenen Fassadengeometrie abzutauschieren. In einem zusätzlichen Arbeitsgang wurde die Schalbrettstruktur der ursprünglichen Fassade mittels Latten und Abglättkelle nachgezeichnet; hierfür waren vorgängig detaillierte Pläne des Schalungs-

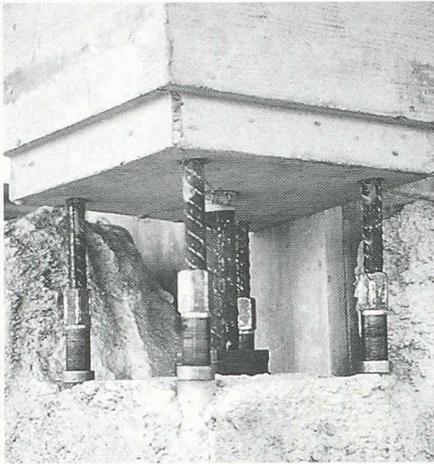
8

Anschluss der Fertigteilstützen des Turmbaus mit geschraubten Bewehrungsstössen

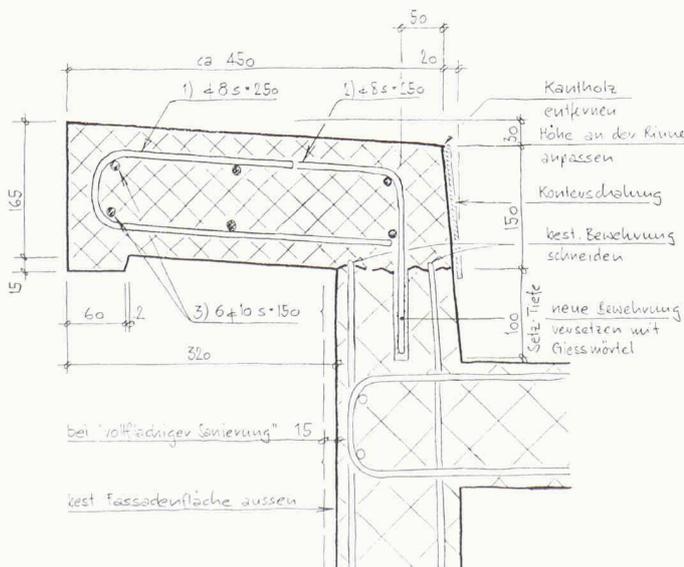
9

Der Dachrand und die Fenstersimse wurden abgebrochen und vollständig ersetzt. Am Beispiel des Dachrands kann eine weitere Besonderheit von Instandsetzungsarbeiten (oder Umbauten) aufgezeigt werden: Während der Projektierung können die vorliegenden Konstruktionsdetails oft nur auf Plänen beurteilt werden, da genauere Untersuchungen am Bau zu einem früheren Zeitpunkt einen zerstörenden Eingriff zur Folge hätten. Das anfänglich vorgesehene Vorgehen mit Abbruch und Anbetonieren der ausragenden Teile des Dachrands musste fallengelassen werden, da sich beim Entfernen des Kupferdachs herausstellte, dass der Beton unter dem Kantholz durch Risse weitgehend aufgelockert war. Die Lösung musste daher neu angepasst werden (Bild 9).

Ausgeführtes Detail des Dachrands

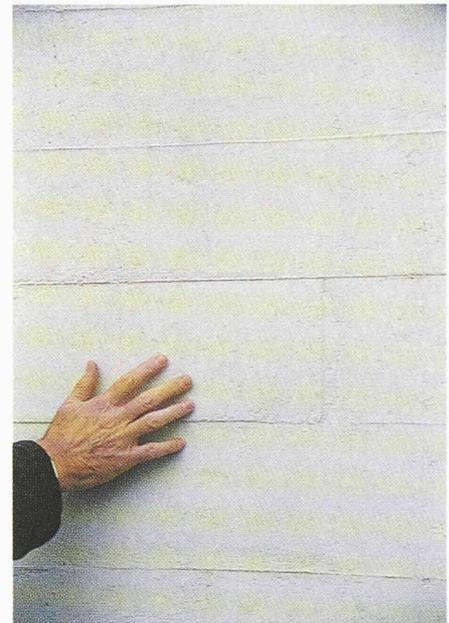
10

Fertiggestellte Spritzbetonfassade nach dem Auftragen des Oberflächenschutzes

- Hydrophobierung, geflutet (Silan)
- zweimaliger Lasuranstrich, matt, abgetöntes Weiss (Bild 10)
