Instandsetzung der neuen Teufelsbrücke in der Schöllenen

Zeitschrift: **Schweizer Ingenieur und Architekt**

Band (Jahr): **116 (1998)**

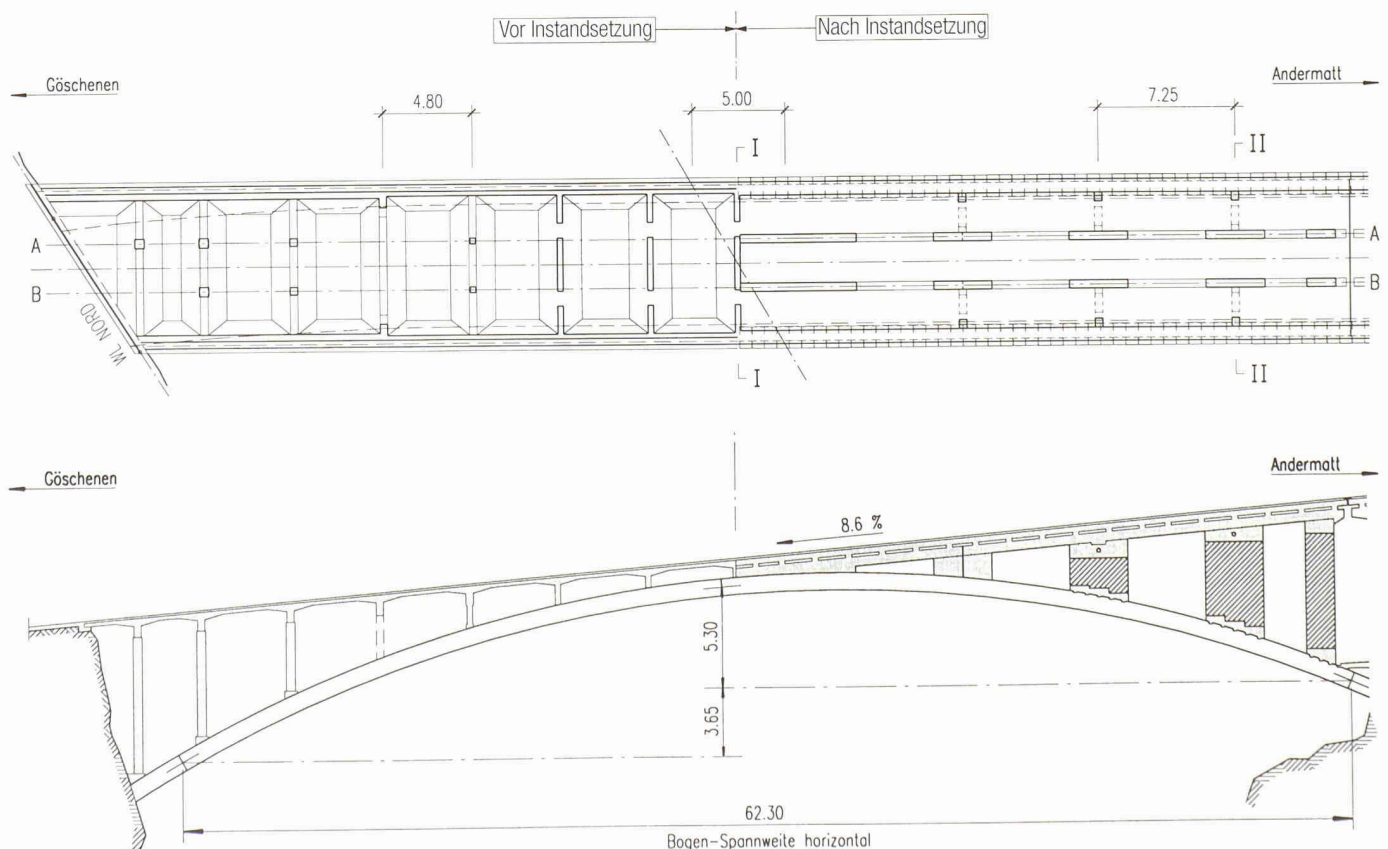
1

Bauwerksübersicht vor und nach der Instandsetzung, Grundriss und Längsschnitt

Da die Stützen und Querriegel ebenfalls ersetzt werden mussten, war es naheliegend, das neue Tragsystem so auszulagern, dass dieses die neue Fahrbahnplatte inkl. Verkehr auch im Bauzustand ohne zusätzliche Massnahmen trug. Somit wurden zwei Längsträger notwendig, die zusammen mit den Seitenwänden die neuen, quer gespannten Fahrbahnplattenhälften vor dem Zusammenschluss trugen (Bilder 1, 2, 3). Für das Abtragen der resultierenden Vertikalkräfte auf den Bogen waren Stützen oder Wände notwendig. Der vorgängige Einbau der neuen vertikalen Tragstruktur bedeutete jedoch eine Umlagerung der Vertikalkräfte auf dem Bogen, da die alte Struktur zu diesem Zeitpunkt noch bestand. Die rechnerische Überprüfung der Situation zeigte, dass dies möglich war. Die neuen vertikalen Elemente wurden zwecks Vereinfachung der Ausführung im Brückeninnenraum in Zementsteinmauerwerk ausgeführt und werden so der Bauweise des Bogens gerecht (Bilder 1, 2).
