Artikel: Teilersatz Überdeckung Töss unter Verkehr: A1, Umfahrung Winterthur
Autor: Reber, Ueli / Zibung, Reto
DOI: <https://doi.org/10.5169/seals-79681>

Teilersatz Überdeckung Töss unter Verkehr

A1, Umfahrung Winterthur

Beim Bau der Umfahrung Winterthur in den 60er Jahren wurde die Töss im grössten Engnis aus Platzgründen auf 400 m Länge in ein 24 m breites Gerinne verlegt und auf 300 m Länge mit 165 vorfabrikerten Betonträgern überdeckt. Schäden und ungenügende Schubtragsicherheit machten einen Teilersatz notwendig.

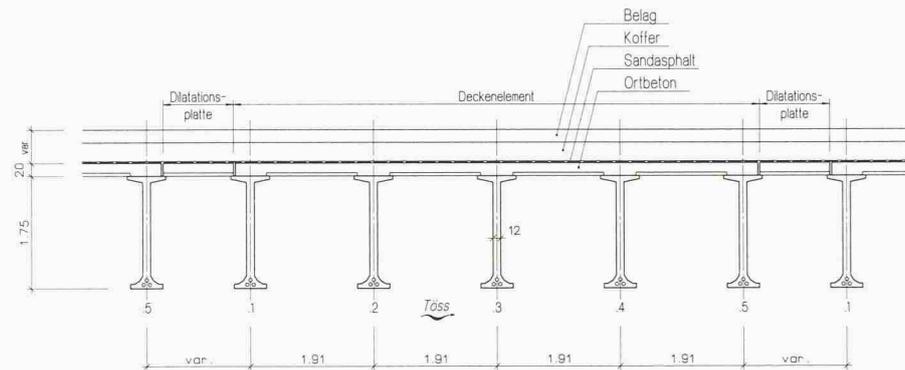
3 Längsschnitt durch alte Elementträger

Die filigranen Elementträger mit Doppel-T-Querschnitt waren orthogonal zur Töss bzw. quer zur Autobahn angeordnet. In nur 12 cm dicken Steg der 1,75 m hohen Elementträger waren drei konventionelle Spannkabel mit einer initialen Spannkraft von total 4000 kN untergebracht (Bilder 2 und 3). Jeweils fünf Elementträger waren durch 5 cm dicke Betonbretter und 15 cm Ortbeton miteinander verbunden. Zwischen den Deckenfeldern von 8,25 m Breite waren Dilatationsplatten mit variablen Abmessungen, bestehend aus Betonbrett und Ortbeton, angeordnet. Die Überdeckungskonstruktion wies somit quer zur Töss total 64 Dilatationsfugen auf. Zur Stabilisierung der Elementträger (Bild 4) und zur Lastverteilung diente ein Feldquerträger.

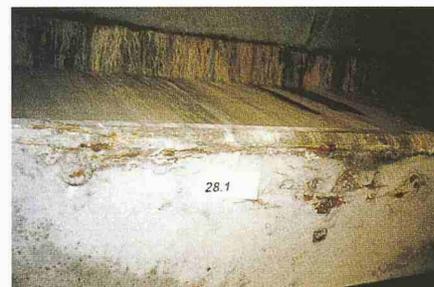
5 Schäden an Elementträger Nr. .1 und .5 (unten)

Bei Regen drang Wasser durch Belag und Koffer und anschliessend durch die undichten Dilatationsfugen. Es floss bei den Elementträgern .1 und .5 teils entlang der Oberflansche, teils nach Vernässung der Stege entlang der Unterflansche in Richtung rechtsufriges Widerlager. Vernässungen, Chloridfiltrationen bis 0,3% Massenanteile Beton (auf Höhe der Bewehrung), Korrosion der Bewehrungen, minimale Flanschstärken, ungenügende Eisenüberdeckungen und Spreizkräfte sind wesentliche Ursachen für die in Bild 5 erkennbaren Tragwerksschäden.

Unterflanschen wurden an vielen nicht vernässten Elementträgern festgestellt. Erstere entstanden bei der Vorfabrikation der Träger. Dabei spielten die geringe Stegdicke, bei Hüllrohrdurchmessern von 56 mm und die damit verbundenen Schwierigkeiten bei der Betonverarbeitung, eine wesentliche Rolle. Die Spaltrisse sind auf Spreizkräfte infolge gekrümmter Spannglieder, konzentrierte Kräfteinleitungen, Abkröpfungen der Netzbewehrung beim Übergang zum Untergurt, ungenügende Verankerungen der Flanschbewehrungen und zu geringe Eisenüberdeckungen zurückzuführen.

Die an die Dilatationsfugen angrenzende schlaife Bewehrung war bei 40% der Elementträger durch Lochfrasskorrosion zu 50 bis 100% wegkorrodiert. Als Folge des stetigen Wechsels zwischen Vernäsung und Austrocknen des verbreitert porösen Betons wurden auch auf der Rückseite der vernässten Stege erhebliche Chloridkonzentrationen und Lochfrassschäden angetroffen. In einem von zwei Sondierfenstern bei der Spannbewehrung in Bereichen stark negativer Potentiale wurde Lochfrasskorrosion an den Spanndrähten gefunden. Bei den «trockenen» Elementträgern wurden keine relevanten Korrosionsschäden beim Schläffstahl gefunden.

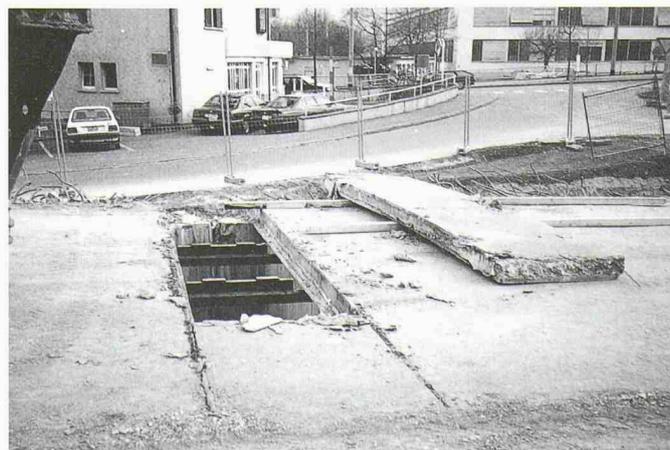
6 Dilatationsplatte mit Absturzsicherung

Sowohl Dilatations- als auch Deckenplatten wiesen angrenzend an die Fugen Schäden auf. Die Auflagersicherung der Dilatationsplatten war absolut ungenügend. Verschärft wurde die Situation durch die Tatsache, dass die 5 cm breiten Auflagerszonen der Oberflansche stark schadhafter Elementträger stellenweise gerissen oder gar abgebrochen waren. Der Absturz der Dilatationsplatte, das «Nachrutschen des Koffers» und Einbrechen des Belags, hätte verheerende Folgen für die Verkehrsteilnehmer gehabt. Als Sofortmassnahme wurden Sicherungstraversen eingebaut (Bild 6).

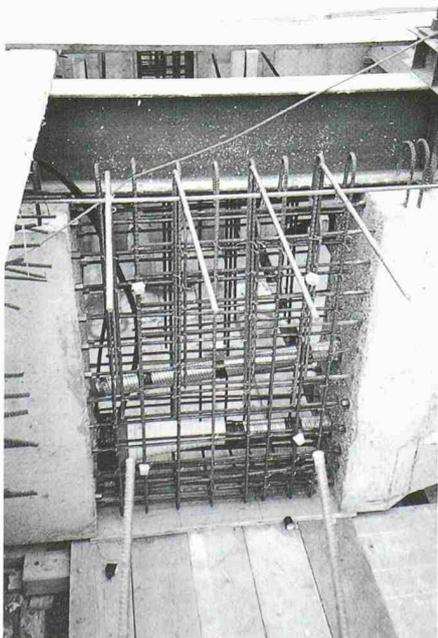
9
Koppelfuge

Die Trägerroste bestehen aus Elementträgern, die mit je zwei Rand- und zwei Feldquerträgern und der 29 cm dicken Ortbetonplatte verbunden sind (Bild 8). Ein Grossteil der Elementträger wurde in zwei Teilstücken gefertigt, die entsprechend dem Bauvorgang vor Ort gekoppelt wurden (Bild 9). Die Wahl eines vorgefertigten Trägerrostsystems hat wesentliche Vorteile:

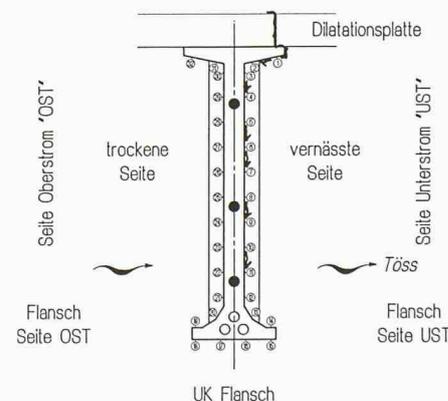
1

Versuchsträger mit eingetragenen Messraster der Potentialmessung.

Ausgefüllte Hüllrohre: Lage im Auflagerbereich, leere Hüllrohre: Lage im Feldbereich
