Artikel: Teilersatz Überdeckung Töss unter Verkehr: A1, Umfahrung Winterthur
Autor: Reber, Ueli / Zibung, Reto
DOI: <https://doi.org/10.5169/seals-79681>

Teilersatz Überdeckung Töss unter Verkehr

A1, Umfahrung Winterthur

Beim Bau der Umfahrung Winterthur in den 60er Jahren wurde die Töss im grössten Engnis aus Platzgründen auf 400 m Länge in ein 24 m breites Gerinne verlegt und auf 300 m Länge mit 165 vorfabrikerten Betonträgern überdeckt. Schäden und ungenügende Schubtragsicherheit machten einen Teilersatz notwendig.

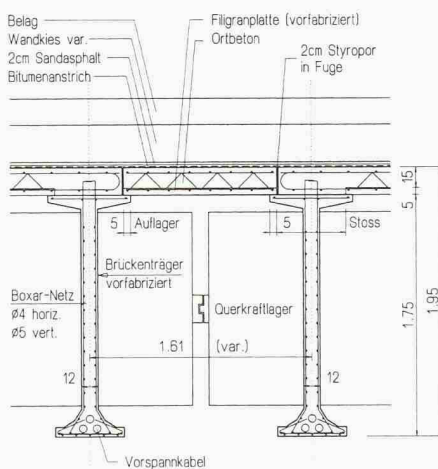
4 Detail alte Elementträger (links)

Die filigranen Elementträger mit Doppel-T-Querschnitt waren orthogonal zur Töss bzw. quer zur Autobahn angeordnet. In nur 12 cm dicken Steg der 1,75 m hohen Elementträger waren drei konventionelle Spannkabel mit einer initialen Spannkraft von total 4000 kN untergebracht (Bilder 2 und 3). Jeweils fünf Elementträger waren durch 5 cm dicke Betonbretter und 15 cm Ortbeton miteinander verbunden. Zwischen den Deckenfeldern von 8,25 m Breite waren Dilatationsplatten mit variablen Abmessungen, bestehend aus Betonbrett und Ortbeton, angeordnet. Die Überdeckungskonstruktion wies somit quer zur Töss total 64 Dilatationsfugen auf. Zur Stabilisierung der Elementträger (Bild 4) und zur Lastverteilung diente ein Feldquerträger.
