Aluis Maissen, Dübendorf

# Einsturz der Aussenwand eines Zweischalenmauerwerks

## Ermittlung der Einsturzursache

**Ende April 1998 stürzte die Aussenwand eines Zweischalenmauerwerks einer Liegenschaft in der Südostschweiz unter Föhnwindwirkung ein. Das Mauerwerk aus Kalksandstein war Teil eines grösseren, rund zwei Jahre alten Gebäudes. In der Folge wurde die Empa mit der Erstellung eines Gutachtens beauftragt. Hauptziel war die Ermittlung der Einsturzursache [1].**

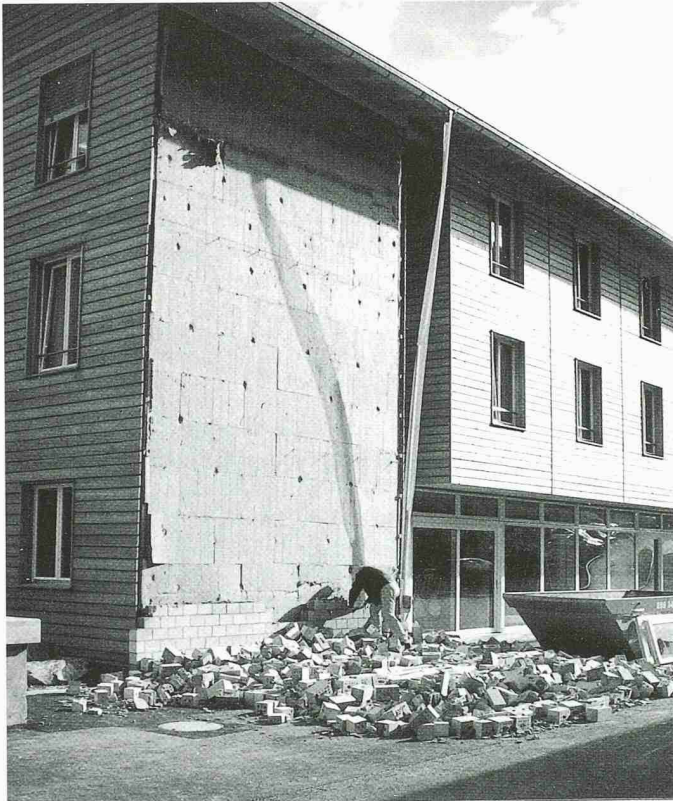
2

Eingestürzte Kalksandsteinwand an der südwestlichen Seite des Gebäudes

Der Vergleich zeigt eindeutig, dass die vorhandene Biegezugfestigkeit der Aussenschale wesentlich kleiner war als die unter Windkräften auftretenden Biegezugspannungen. Versagt haben demnach nicht die vorhandenen Anker, sondern die Wand selber. Die vier fehlenden Spiralanker, deren Lage in Bild 3 angegeben ist, wurden nämlich beim Einsturz der Wand aus dem Beton gerissen. Somit kann folgendes festgehalten werden: Mit der Anordnung von nur einer Ankerreihe pro Geschoss wurden die Spannweiten der einzelnen Wandscheiben und damit auch die entsprechenden Biegezugspannungen zu gross. Diese Feststellung deckt sich auch mit den Konstruktionsrichtlinien der KS-Hersteller, die in ihren Unterlagen «Planung von Wandkonstruktionen aus KS-Mauerwerk» je zwei Ankerreihen pro Geschoss bei einer Stockwerkshöhe von

Für den Wiederaufbau der eingestürzten KS-Wand und die Sicherung der übrigen drei noch stehenden Aussenschalen empfahl die Empa je eine zusätzliche horizontale Ankerreihe in Feldmitte der drei Geschosse. Angesichts der Tatsache, dass die Aussenschalen keine Aussteifungen oder Ecken an den freien Rändern aufweisen (Bild 1), regte die Empa zudem je eine vertikale Ankerreihe an den freien Seitenrändern der KS-Wände an. Für das Aufmauern der neu zu erstellenden Wand sollte im weiteren ein geeigneter, auf die KS-Steine abgestimmter Sichtmauermörtel verwendet werden, der im Empa-Gutachten näher bezeichnet wurde. Mit dem Einsatz dieser Mörtelsorte kann die Biegezugfestigkeit der Aussenschale wesentlich verbessert werden, eine fachkundige Ausführung natürlich vorausgesetzt. Zum Schluss legte die Empa dem Bauherrn nahe, die vorgeschlagenen Sanierungsmassnahmen durch einen ausgewiesenen Bauingenieur projektieren und die Ausführung überwachen zu lassen.

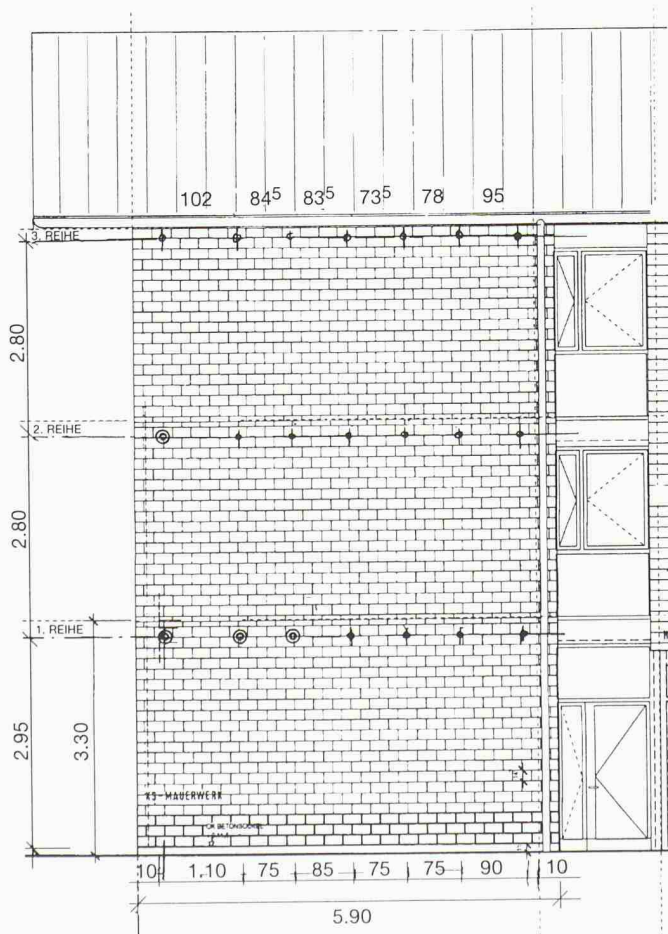
3

Ansicht der Aussenschale aus Kalksandstein mit der Anordnung der Spiralanker. Beim Einsturz der Wand wurden diese vier Anker aus dem Beton gerissen

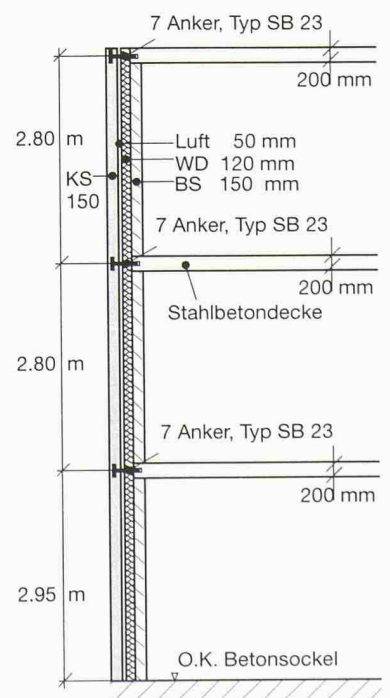
4

Tragwand aus Backstein, der Wärmedämmschicht aus Steinwolle und der Aussenschale aus Kalksandstein. Die Verankerung der Aussenschale an der hinteren Tragkonstruktion geht ebenfalls aus diesen Zeichnungen hervor. Demnach erfolgte die Sicherung der Aussenschale durch drei horizontale Ankerreihen von je 7 Ankern in Geschosshöhe, die jeweils in der hinteren Stahlbetondecke mit Spreizankern (durchschnittlicher Ankerabstand 0,84 m) befestigt waren.

Vertikalschnitt durch das Zweischalenmauerwerk
