Viadukt Wassnerwald: Brückeninstandsetzung durch Teilersatz

Heribert Huber, Peter Kropf und Jakob Willi, Altdorf

Der Lehnenviadukt Wassnerwald im Kanton Uri musste wie viele andere Bauwerke der Sechziger- und Siebzigerjahre erneuert werden. Geringe Betonüberdeckungen, Chloridbelastungen und mangelnde Dichtigkeit bei fehlender Zugänglichkeit machten einen Teilersatz notwendig.

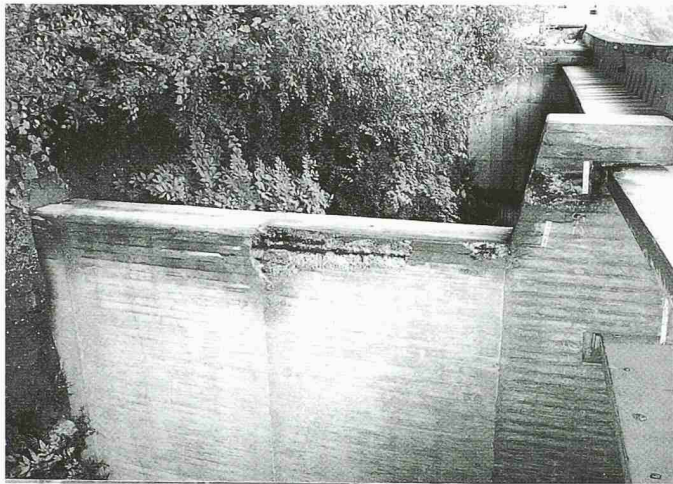
5 Pfeiler der bestehenden Brücke, Korrosionserscheinungen

Die Schadensbilder zeigen, dass als Folge der schadhaften Abdichtung sowie der undichten Einlaufassen und Fahrbahnübergangskonstruktionen chloridhaltiges Oberflächenwasser an die Unterseite der Fahrbahnplatte gelangte. Von dort verteilte sich das Wasser an der Trägerunterseite bis zu den Lagern und über die Pfeiler und Widerlagerwände. Dies führte in den Auflagerzonen der beiden äusseren Längsträger und den darunterlie-

genden Pfeilerbereichen (Bild 5) im Bereich von Vorspannung und Bewehrung zu Chloridwerten von 1 bis 2,5% (bezogen auf die Zementmasse). An der Bewehrung sind aktive Korrosionserscheinungen sichtbar.

- Pfeiler: Ersatz Pfeilerköpfe, lokale Instandsetzung der Pfeilerschäfte (Bild 6 und 7). Abbruch der bestehenden Pfeilerkonsolen oberhalb des Pfeilerschäfts. Aufbetonieren einer neuen Auflagerbank mit zugänglichen, auswechselbaren, neuen Lagern. Betoninstandsetzung der bestehenden Pfeilerschäfte

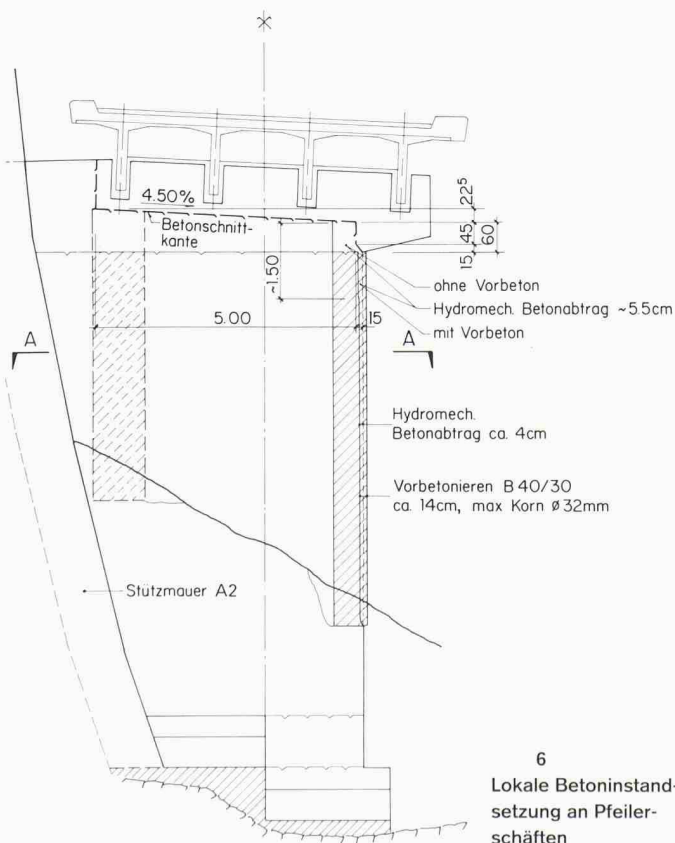
6 Lokale Betoninstandsetzung an Pfeilerschäften

An den Pfeilerschäften wird der chloridhaltige Beton mit Hochdruckwasser (HDW) entfernt und mit einem unbewehrten 14 cm starken Vorbeton ummantelt (Bild 12). Während der Ausführung hat sich gezeigt, dass das Ausmass der Bewehrungskorrosion kleiner war, als aufgrund der Zustandserfassung (Potentialfeldmessungen, Sondierfenster, Chloridmessungen) angenommen. Zudem bestätigen Messungen² an vorbetonierten Galeriestützen der Nationalstrasse A2 im Kanton Uri eine «Wanderung» der Chloride vom bestehenden Beton zum frischen Vorbeton hin. Die nach dem HDW-Abtrag im Beton verbleibende Chloridkonzentration in Bewehrungstiefe und die damit verbundene Korrosionswahrscheinlichkeit der Bewehrung wird dadurch verkleinert. Daher wurden die Abtragstiefen während der Ausführung gegenüber dem Projekt um 10 bis 30% reduziert.

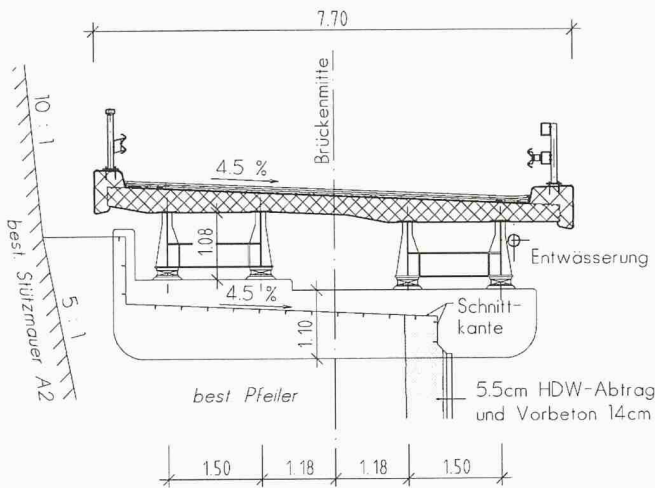
8
Vollersatz Überbau, Stahlverbundquerschnitt

Überbau: Vollersatz (Bild 8 und 9). Ersatz des bestehenden Überbaus durch eine fugenlose Konstruktion, mit Dilationsfugen nur bei den Widerlagern. Fassen und Ableiten des Oberflächenwassers mit einer durchgehenden Längsentwässerung.

- Plattenbalkenbrücke in Ortbeton, vorgespannt
 - vorfabrizierte Betonträger mit aufbetonierter Fahrbahn, vorgespannt
 - Stahlverbundbrücke
- Die Variante der Stahlverbundkonstruktion (Bild 8) überzeugte aufgrund verschiedener Vorteile:

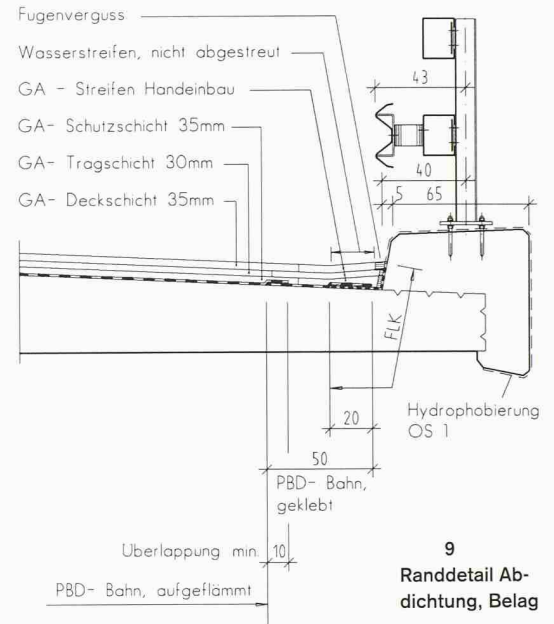
9
Randdetail Abdichtung, Belag

An das Gesamtsystem Abdichtung/ Belag wird die Anforderung gestellt, einer Gebrauchsdauer von 25 Jahren zu genügen, was dem Interventionszyklus von Verschleissteilen entspricht. Dazu ist eine sorgfältig abtalschierte Betonoberfläche der Fahrbahnplatte eine zwingende Voraussetzung. Es empfiehlt sich daher, die Aufwendungen für die Oberflächenbearbeitung im Werkvertrag explizit als Leistungspositionen auszusetzen, damit die Unternehmung bereits in der Submissionsphase auf diese hohen Anforderungen aufmerksam gemacht wird.

Weiter ist darauf hinzuweisen, dass der viskose, heisse Gussasphalt bei grösseren Gefällen dazu neigt ins Fliesen zu geraten. Dies kann in der Gussasphalt-Schutzschicht zu grösseren Unebenheiten und variablen Schichtstärken führen.

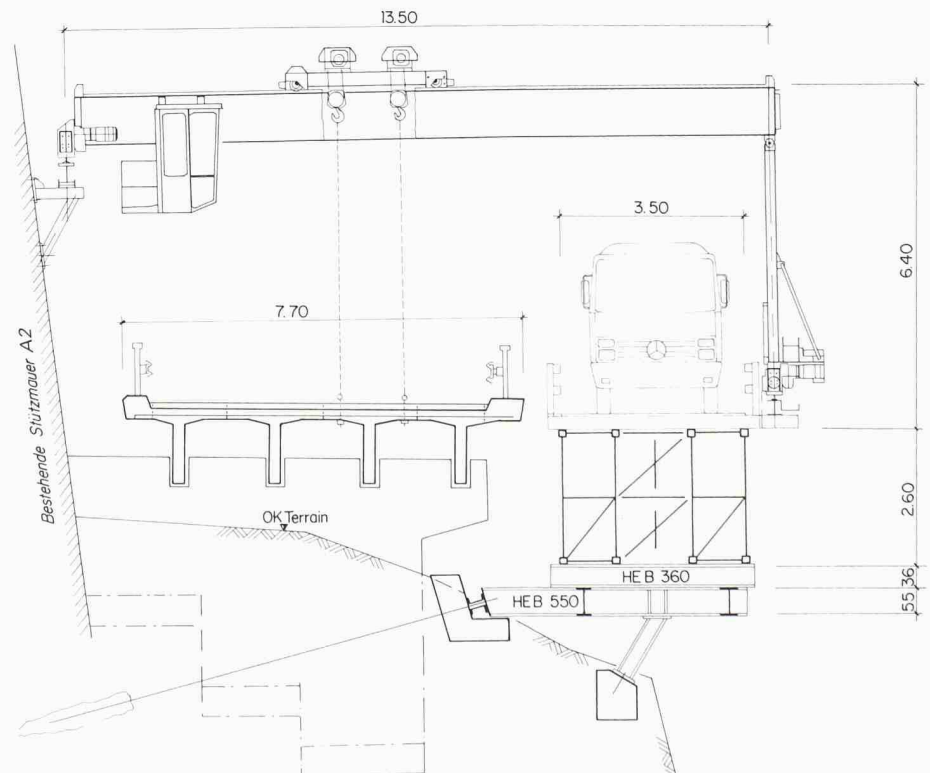
10
Bestehende Brücke mit Hilfsbrücke und Portalkran

Das Herzstück der Baustelleneinrichtung ist die Hilfsbrücke, die talseitig und parallel zum bestehenden Viadukt verläuft. Sie ist flach fundiert. Die Stützen sind als im Fels rückverankerte Stahlkonsolen oder als bis zu 16 m hohe Stahlfachwerke (Trägertürme) ausgebildet (Bild 10). Der Überbau besteht aus 2,6 m hohen Stahlfachwerkbindern. Ihre Spannweite liess

In Kombination mit der Hilfsbrücke werden für die Beschickung der ganzen Baustelle zwei Portalkrane eingesetzt (Bild 10).

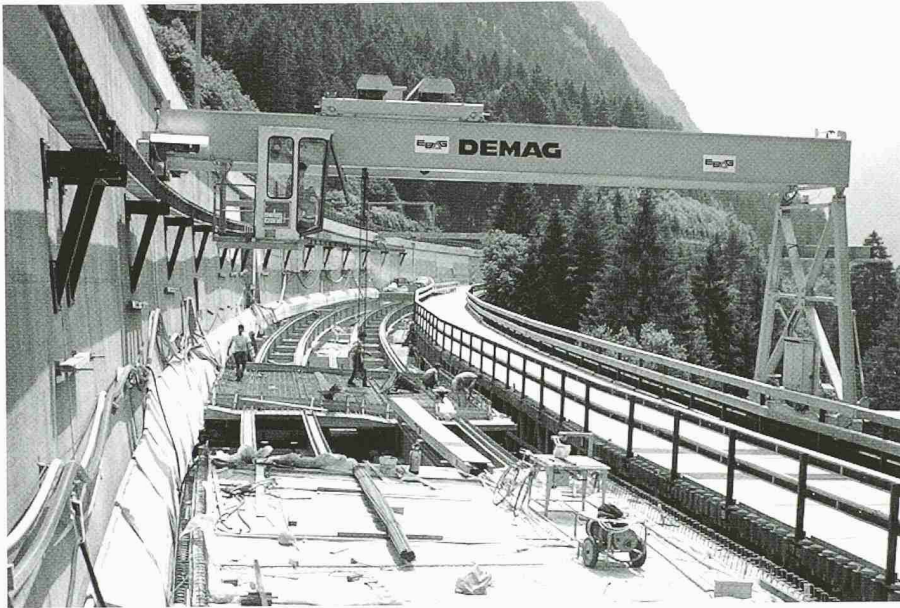
11
Baustellenübersicht (Bild: Batigroup AG, Uri)

Die Stahlträger für den Überbau werden als Zwillingsträger angeliefert, versetzt und die Trägerstösse auf der Baustelle verschweisst. Die Fahrbahnplatte wird mit einem an den Trägerflanschen aufgehängten Schalwagen betoniert (Bild 11).

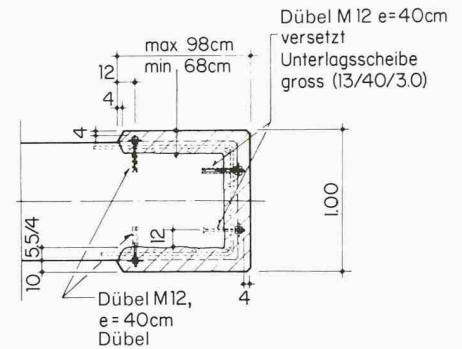
12
Detail Instandsetzung Pfeilerschaft, Grundriss
(Schnitt A-A, Bild 6)
