Artikel: Viadukt Wassnerwald: Brückeninstandsetzung durch Teilersatz

Autor: Huber, Heribert / Kropf, Peter / Willi, Jakob

Viadukt Wassnerwald

Brückeninstandsetzung durch Teilersatz

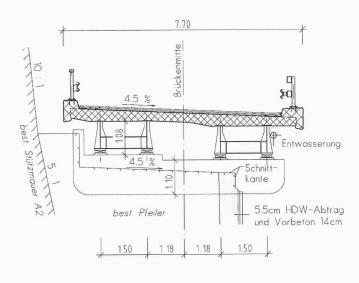
Pfeiler der bestehenden Brücke, Korrosionserscheinungen

genden Pfeilerbereichen (Bild 5) im Bereich von Vorspannung und Bewehrung zu Chloridwerten von 1 bis 2,5% (bezogen auf die Zementmasse). An der Bewehrung aktive Korrosionserscheinungen sind sichtbar.

Neunzig Prozent der Lager unter den äusseren Längsträgern weisen starke Korrosion auf, so dass die Lagerfunktion zum Teil eingeschränkt wird. Sie können konstruktionsbedingt nicht ausgewechselt werden.

Pfeiler: Ersatz Pfeilerköpfe, lokale Instandsetzung der Pfeilerschäfte (Bild 6 und 7). Abbruch der bestehenden Pfeilerkonsolen oberhalb des Pfeilerschafts. Aufbetonieren einer neuen Auflagerbank mit zugänglichen, auswechselbaren, neuen Lagern. Betoninstandsetzung der bestehenden Pfeilerschäfte

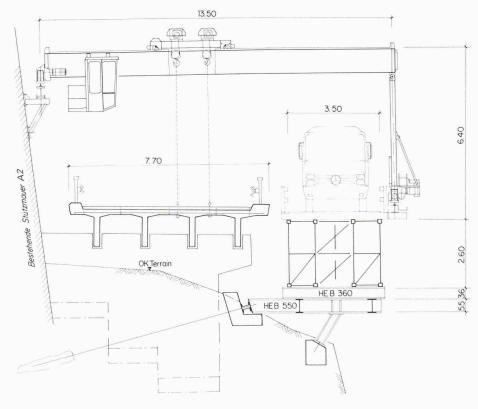
10 Bestehende Brücke mit Hilfsbrücke und Portalkran

Das Herzstück der Baustelleneinrichtung ist die Hilfsbrücke, die talseitig und parallel zum bestehenden Viadukt verläuft. Sie ist flach fundiert. Die Stützen sind als im Fels rückverankerte Stahlkonsolen oder als bis zu 16 m hohe Stahlfachwerke (Trägertürme) ausgebildet (Bild 10). Der Überbau besteht aus 2,6 m hohen Stahlfachwerkbindern. Ihre Spannweite liess

In Kombination mit der Hilfsbrücke werden für die Beschickung der ganzen Baustelle zwei Portalkrane eingesetzt (Bild 10).

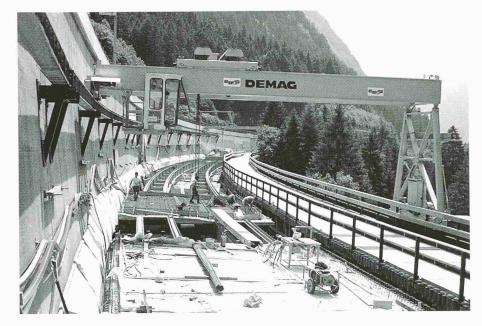
11 Baustellenübersicht (Bild: Batigroup AG, Uri)

Die Stahlträger für den Überbau werden als Zwillingsträger angeliefert, versetzt und die Trägerstösse auf der Baustelle verschweisst. Die Fahrbahnplatte wird mit einem an den Trägerflanschen aufgehängten Schalwagen betoniert (Bild 11).
