Viadukt Wassnerwald

Brückeninstandsetzung durch Teilersatz

Der Lehnenviadukt Wassnerwald im Kanton Uri musste wie viele andere Bauwerke der Sechziger- und Siebzigerjahre erneuert werden. Geringe Betonüberdeckungen, Chloridbelastungen und mangelnde Dichtigkeit bei fehlender Zugänglichkeit machten einen Teilersatz notwendig.

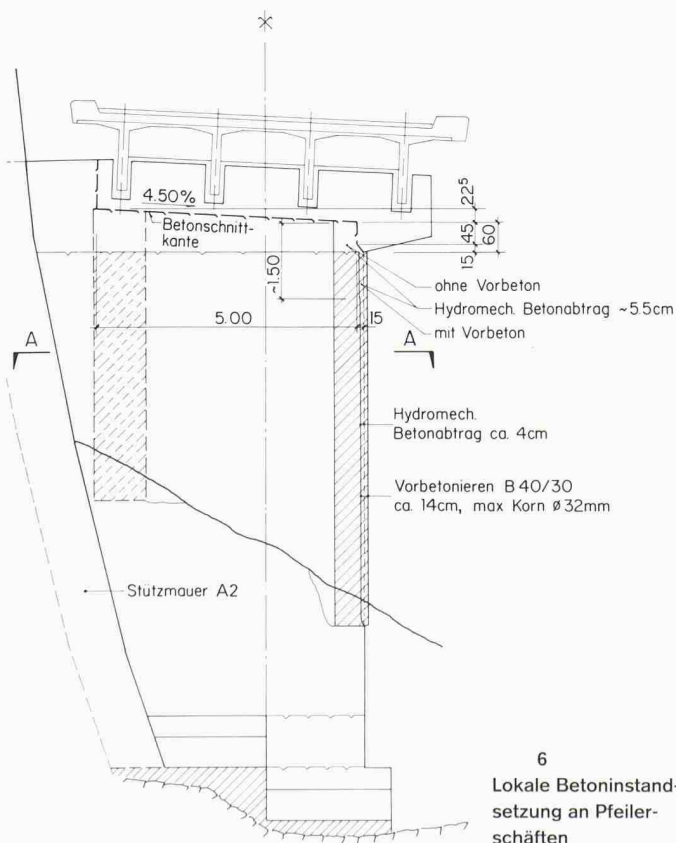
6 Lokale Betoninstandsetzung an Pfeilerschäften

- Pfeiler: Ersatz Pfeilerköpfe, lokale Instandsetzung der Pfeilerschäfte (Bild 6 und 7). Abbruch der bestehenden Pfeilerkonsolen oberhalb des Pfeilerschäfts. Aufbetonieren einer neuen Auflagerbank mit zugänglichen, auswechselbaren, neuen Lagern. Betoninstandsetzung der bestehenden Pfeilerschäfte

An den Pfeilerschäften wird der chloridhaltige Beton mit Hochdruckwasser (HDW) entfernt und mit einem unbewehrten 14 cm starken Vorbeton ummantelt (Bild 12). Während der Ausführung hat sich gezeigt, dass das Ausmass der Bewehrungskorrosion kleiner war, als aufgrund der Zustandserfassung (Potentialfeldmessungen, Sondierfenster, Chloridmessungen) angenommen. Zudem bestätigen Messungen² an vorbetonierten Galeriestützen der Nationalstrasse A2 im Kanton Uri eine «Wanderung» der Chloride vom bestehenden Beton zum frischen Vorbeton hin. Die nach dem HDW-Abtrag im Beton verbleibende Chloridkonzentration in Bewehrungstiefe und die damit verbundene Korrosionswahrscheinlichkeit der Bewehrung wird dadurch verkleinert. Daher wurden die Abtragstiefen während der Ausführung gegenüber dem Projekt um 10 bis 30% reduziert.

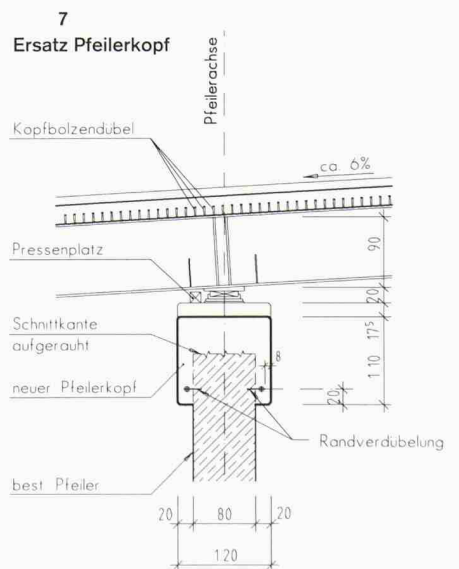
7 Ersatz Pfeilerkopf

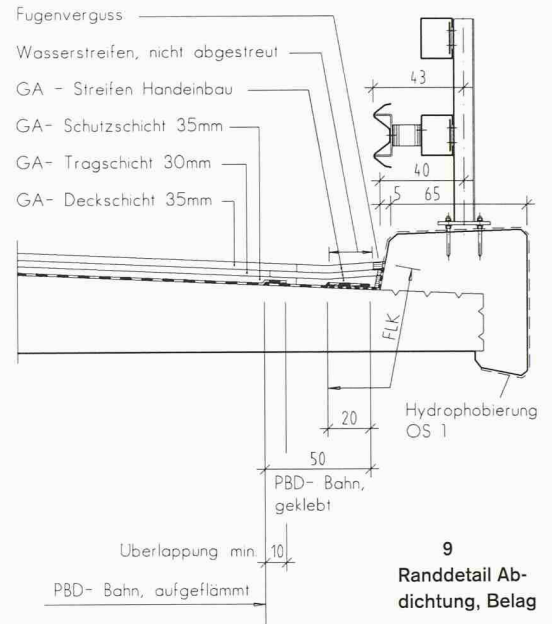
9 Randdetail Abdichtung, Belag

Überbau: Vollersatz (Bild 8 und 9). Ersatz des bestehenden Überbaus durch eine fugenlose Konstruktion, mit Dilationsfugen nur bei den Widerlagern. Fassen und Ableiten des Oberflächenwassers mit einer durchgehenden Längsentwässerung.

An das Gesamtsystem Abdichtung/ Belag wird die Anforderung gestellt, einer Gebrauchsdauer von 25 Jahren zu genügen, was dem Interventionszyklus von Verschleissteilen entspricht. Dazu ist eine sorgfältig abtalschierte Betonoberfläche der Fahrbahnplatte eine zwingende Voraussetzung. Es empfiehlt sich daher, die Aufwendungen für die Oberflächenbearbeitung im Werkvertrag explizit als Leistungspositionen auszusetzen, damit die Unternehmung bereits in der Submissionsphase auf diese hohen Anforderungen aufmerksam gemacht wird.

Weiter ist darauf hinzuweisen, dass der viskose, heisse Gussasphalt bei grösseren Gefällen dazu neigt ins Fliesen zu geraten. Dies kann in der Gussasphalt-Schutzschicht zu grösseren Unebenheiten und variablen Schichtstärken führen.

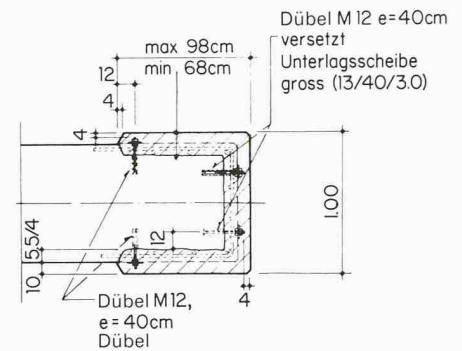
12
Detail Instandsetzung Pfeilerschaft, Grundriss
(Schnitt A-A, Bild 6)
