Artikel: Instandsetzung von Sichtbetonfassaden mit Inhabitoren:
Ingenieurschule Yverdon
Autor: Brühwiler, Eugen / Plancherel, Pierre
DOI: <https://doi.org/10.5169/seals-79758>

Instandsetzung von Sichtbetonfassaden mit Inhibitoren

Ingenieurschule Yverdon

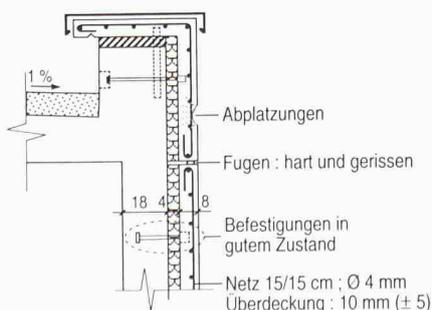
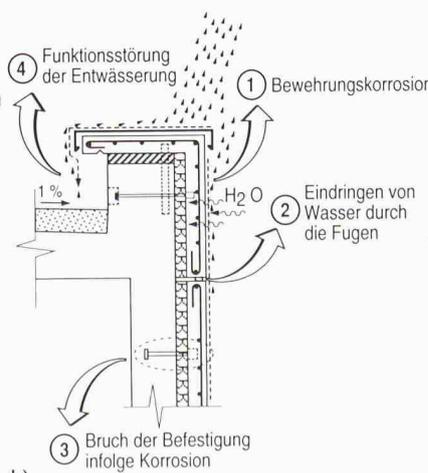
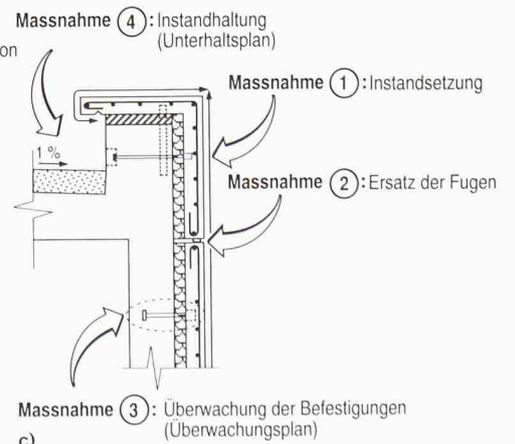
3

Die Sichtbetonfassaden bestehen aus vorgefertigten, 8 cm dicken Elementen mit einer Netzbewehrung (Bild 3a), die als Schalelemente für das in Ortbetonbau-

weise erstellte innere Stahlbetontragwerk dienen. In der Regel betrug die Betonüberdeckung plangemäss 10 mm, an einzelnen Orten jedoch nur etwa 5 mm. Die Karbonatisierungstiefe variierte stark, erreichte aber in der Regel Werte von etwa 15 mm. Einzelne Betonabplatzungen deuteten auf eine fortgeschrittene Bewehrungskorrosion an besonders exponierten Zonen sowie auf eine örtlich mangelhafte Betonqualität hin. Die Sichtbetonfassaden waren den klimatischen Einwirkungen (Temperaturwechsel, Regen, trocken/nass-Wechsel) ausgesetzt.

Die Einwirkungen, welche die Dauerhaftigkeit und Sicherheit des Bauwerks beeinträchtigen könnten, wurden im Sinne von Gefährdungsbildern untersucht. Die vier hauptsächlichen Gefährdungsbilder und die entsprechenden Massnahmen sind in Bild 3b bzw. 3c dargestellt.

Fassadelemente aus Sichtbeton: a) Zustand, b) Gefährdungsbilder, c) Massnahmen

- erhöhte kapillare Porosität
- Wasserleitfähigkeit : 24g/m² h
- Karbonatisierungstiefe : 4...17 mm, im Durchschnitt 12 mm

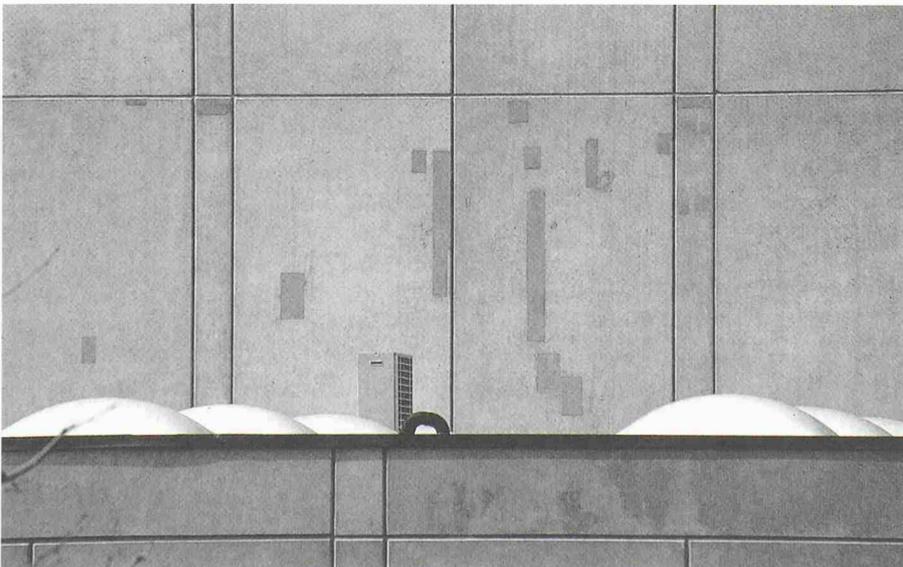
5

verschiedenen Orten leicht vom bestehenden Beton unterscheiden (Bild 5). Es ist zu erwarten, dass sich diese leicht dunkleren Reparaturstellen mit den Jahren aufhellen und dem bestehenden Beton angleichen. Da sich kleine Reparaturflächen optisch stärker vom bestehenden Beton unterscheiden als grosse Reparaturflächen und die Fassadenflächen keinen einheitlichen Grauton aufweisen, war es grundsätzlich schwierig, die Farbe des bestehenden Sichtbetons mit dem gewählten Reparaturmörtel genau zu treffen.

Instandgesetzte Sichtbetonfläche mit gut sichtbaren Reparaturstellen (Bild: E. de Lainsecq, Yvorne)

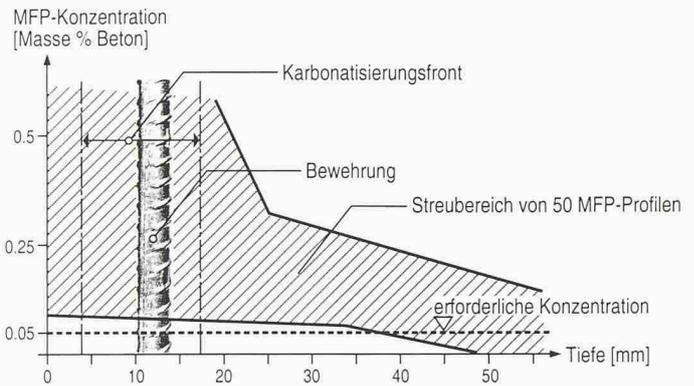
6

MFP-Profile

Eindringtiefe: Der Wirkstoff drang bis in Tiefen von mehr als 40 mm und damit weit über die Bewehrungslage hinaus ein.

Inhibitorkonzentration: Der Lieferant gab die für die Wirkung von MFP notwendige Konzentration bei karbonatisiertem Beton mit 0,05 Massenprozent (bezogen auf den Beton) an, wobei er sich auf Ergebnisse eigener und in Auftrag gegebener Laborversuche stützte [6,7]. Im Bereich der Bewehrung lag die MFP-Konzentration in der Regel deutlich über dieser erforderlichen Konzentration.

Die grosse Bandbreite der MFP-Profile und der Karbonisierungstiefe ist auf die unterschiedliche Betonqualität (Permeabilität) zurückzuführen. Tendenziell enthalten Stellen mit grosser Karbonisierungstiefe auch eine höhere Konzentration an Inhibitoren; kleine MFP-Konzentrationen treten bei vergleichsweise dichtem Beton mit wenig fortgeschrittener Karbonisierung auf. Inhibitoren sind folglich vor allem dort vorhanden, wo es am notwendigsten ist.
