**Artikel:** Instandsetzung und Oberflächenschutz auf mineralischer Basis: Schule Wankdorffeld, Bern  
**Autor:** Diggelmann, Martin / Landert, Stefan  
**DOI:** <https://doi.org/10.5169/seals-79760>

Martin Diggelmann, Bern, Stefan Landert, Zollikofen

# Instandsetzung und Oberflächenschutz auf mineralischer Basis

Schule Wankdorffeld, Bern

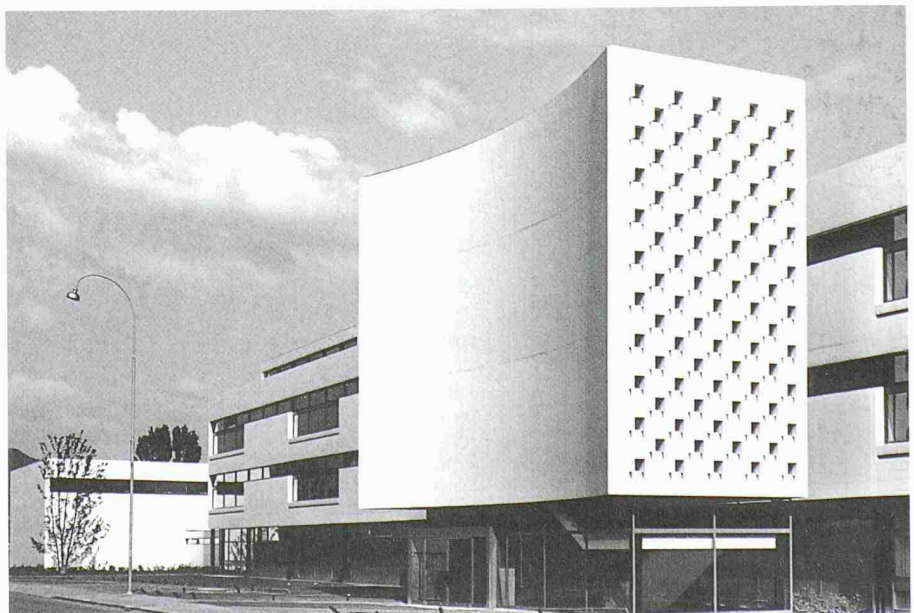
1  
Klassentrakt mit Treppenhaus (Originalaufnahme von 1959)

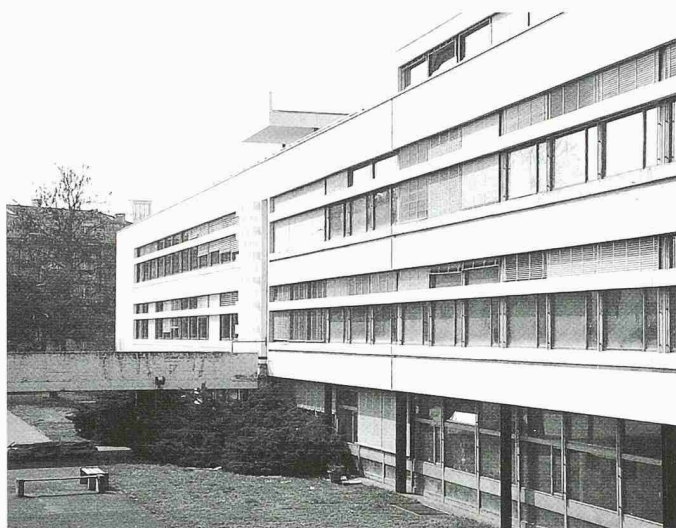
2  
Klassentrakt (vorne  
vor, hinten nach der  
Instandsetzung)

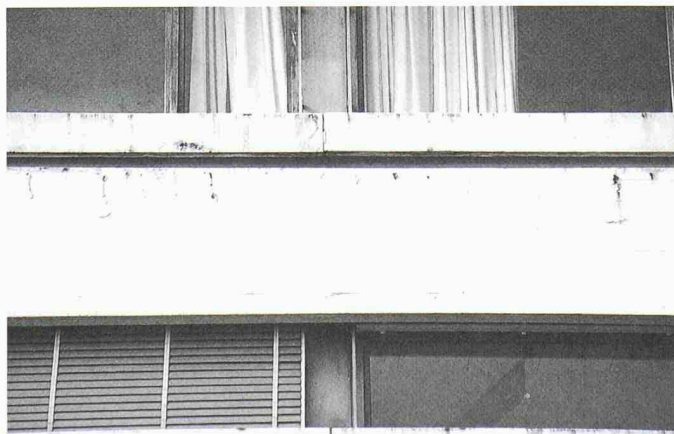
Seit der Erstellung unterlag die Anlage der für diese Art von Bauwerk üblichen Alterung. Abgesehen von einer Nachbeschichtung einzelner Betonfassaden erfolgten keine instandhaltenden Massnahmen. Seit Anfang der Achtzigerjahre zeigten sich zunehmend abgewitterte und gerissene Farbanstriche, vereinzelte Abplatzungen infolge korrodierter Bewehrung sowie Risse bei konstruktiv ungenügenden Details (Bild 3). Der sich zusehends verschlechternde Gesamtzustand sowie die nicht mehr zeitgemässe Innenausstattung veranlassten die Bauherrschaft 1986,

Risseüberbrückendes System (gemäss Oberflächenschutzsystem OS 5): Hydrodynamischer Abtrag der Zementhaut, nachfolgend 2 mm starke, elastische Beschichtung auf mineralischer Basis mit Nachbildung der Brettstruktur sowie mineralischer Anstrich. Einsatz auf schmalen Längsbändern mit horizontalen Schalbrettern (Brüstungen, Dachrand usw.) mit erhöhter Neigung zu Rissebildung (Temperaturdifferenz, geringer Bewehrungsgehalt).

3  
Typisches Schadens-  
bild an den Längsbän-  
dern des Klassentrakts

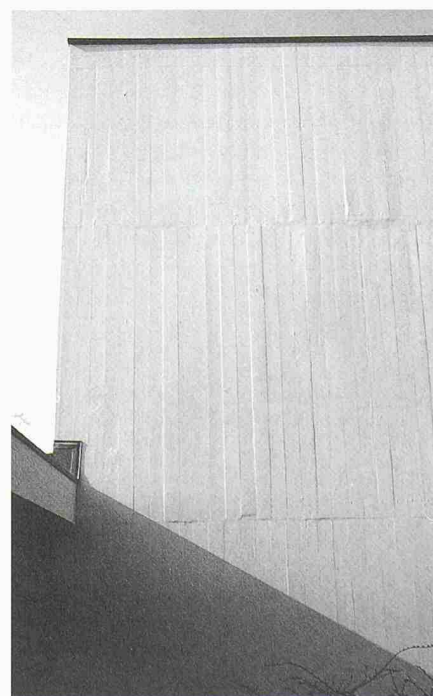
#### 5

Aussenwand nach Instandsetzung (starres System)

Starres System (gemäss Oberflächenschutzsystem OS 2): Sanfter Farbabtrag mit Erhalt der ursprünglichen Brettstruktur, nachfolgend Kratzspachtelung abgezogen auf Null, Hydrophobierung und Versiegelung mit Betonschutzfarbe auf mineralischer Basis. Einsatz auf gedungenen, gebäudehohen Wandscheiben mit vertikalen Schalbrettern mit geringer Neigung zu Rissen.

Die Muster des starren Systems überzeugten insbesondere Denkmalpflege und Architekten; sie wünschten eine entsprechende Behandlung auf allen Betonflächen (Bild 5). Demgegenüber bevorzugten die Bauherrschaft und die Ingenieure ein vollflächig elastisches System, das eine stark verlangsamte Schadensentwicklung gewährleistet. Als Kompromiss wurde vereinbart, das risseüberbrückende System nur am Dachrand und bei der Attika einzusetzen, wo sowohl die Rissneigung wie auch die Bewitterung am grössten sind. Bei den tieferliegenden horizontalen Bändern sowie bei gebäudehohen Wandscheiben ist vorgesehen, das starre System mit der Injektion von Rissen zu ergänzen. Auf einen verbesserten Schutz der Fassaden durch Abdeckbleche auf Kronen und Brüstungen ist aus gestalterischen Gründen zu verzichten; Verunreinigungen der weissen Oberfläche (z.B. Wasserläufe) und eine allenfalls vorzeitige Alterung des Farbanstrichs werden in Kauf genommen. Demgegenüber weist die mineralische Beschichtung, die durch Verkieselung auf dem Untergrund haftet, den ökologisch und ökonomisch grossen Vorteil auf, dass sie problemlos mit Hochdruck gereinigt und später überstrichen werden kann. Eine aktualisierte Kostenschätzung zeigt, dass der finanzielle Rahmen voraussichtlich eingehalten werden kann.
