Hans-Joachim Badzong, Zürich

## Instandsetzen mit elektrochemischer Realkalisierung

Swisscom-Betriebsgebäude, Zürich

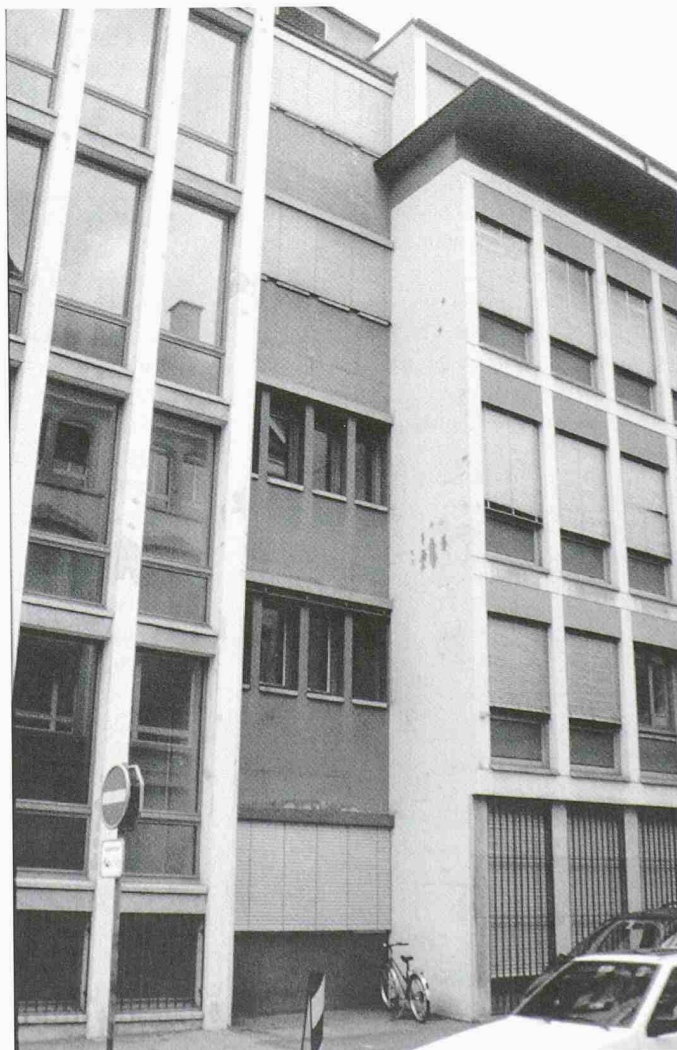
1  
Feingliedrige Bauteile mit Altanstrichen sowie sichtbare Betonabplatzungen und Bewehrungskorrosion

Bei Bauteilen mit Zustandsklasse A wurde der Beton mit neuer Brettstruktur ersetzt bzw. ergänzt. Bei Zustandsklasse B wurden die einbezogenen Bauteile in zwei Gruppen aufgeteilt. Bauteile mit wenig Schäden wurden nach Anzeichen korro-

sionskritischer Bewehrungsstähle mit örtlichem Korrosionsnachweis konventionell instandgesetzt. Bauteile mit häufigeren Schäden wurden zur Erhaltung der Sichtbetonoberfläche nur dort instandgesetzt, wo bereits Abplatzungen vorlagen. Im Übrigen wurden die Betonflächen elektrochemisch realkalisiert; es wurde das Calcium-Hydroxid (CH)-Realkalisierverfahren angewendet. Bauteile in der Zustandsklasse C wurden lediglich örtlich ausgebessert. Die gesamten Betonflächen wurden mit einem neuen Oberflächenschutz OS 2 und bei vermehrt rissigen Flächen (insbesondere bei Pfeilern) mit einer elastischen Beschichtung versehen. Die gegenseitige Abgrenzung wurde unter

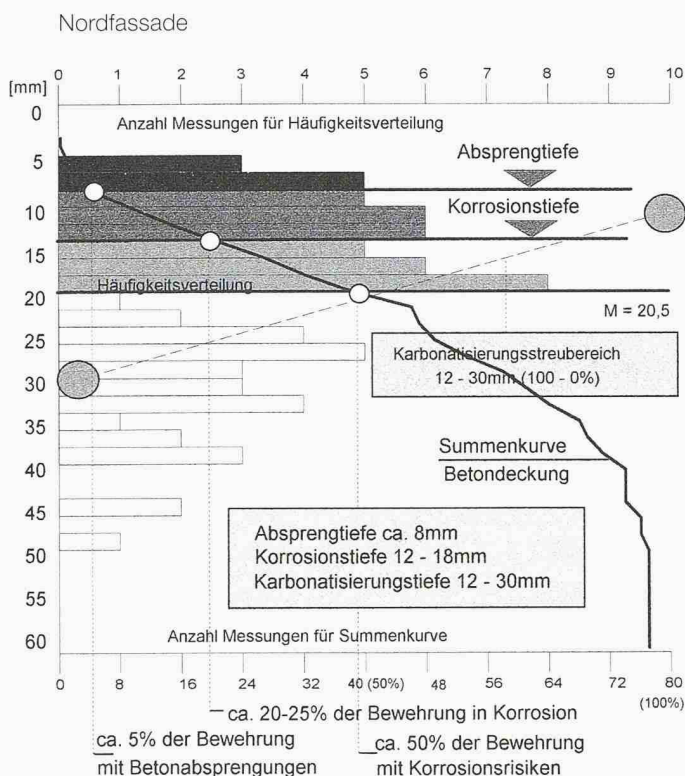
Die vorab durchgeführte Zustandserfassung und -beurteilung führte entsprechend Empfehlung SIA 162/5 [1] zu einer Bewertung im Hinblick auf Tragsicherheit, Gebrauchstauglichkeit und Dauerhaftigkeit mit einer Einteilung nach Klassen A (schlecht/alarmierend), B (schadhaft) und C (gut/annehmbar). Der daraus abgeleiteten Massnahmenempfehlung wurde das Prinzip der Unterbrechung anodischer Teilprozesse im elektrochemischen Korrosionsverhalten der etwa 35 Jahre alten Werkstoffe zugrundegelegt. Die resultierende Wahl geeigneter Massnahmen erfolgte unter den Gesichtspunkten der Sichtbetonerhaltung, einer zeitlich optimalen Abstufung der Arbeitsschritte und einer hohen Witterungsstabilität während der Durchführung der Instandsetzung mit möglichst geringen Fehlzeiten. Es mussten objektspezifisch abgestimmte denkmalpflegerische Anforderungen an die Erhaltung der Schalbrettstruktur der Sichtbetonoberflächen berücksichtigt werden.

2 Statistische Verteilung der Betonabspaltung, Karbonatisierungsstrebereich, Angabe der Tiefen festgestellter Abplatzungen und Bewehrungskorrosion, Bewertung des Korrosionsumfangs [3]

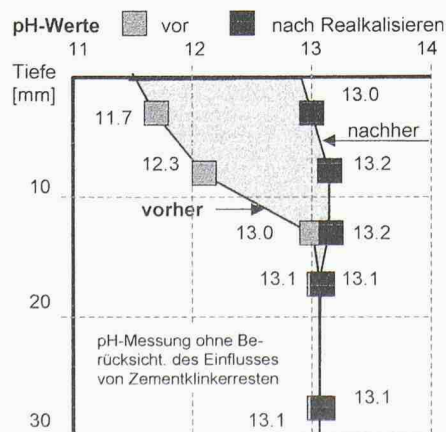
Für alle Instandsetzungsverfahren ist nach [1] das vorgängige Anlegen von Probeflächen unerlässlich. Bei der vorliegenden Instandsetzung wurde die Eignung der Verfahren zu A und C nach bereits ausgeführten Bauwerksinstandsetzungen beurteilt. Bei der elektrochemischen Realkalisierung wurde die Eignung am selben Bauwerk anhand von jeweils zwei Quadratmeter grossen Probeflächen nachgewiesen. Es wurde der pH-Wert des Betons im Tiefenprofil alle 5 mm vor und nach Anwendung von Verfahrensteils festgestellt und dadurch die erwartete Erhöhung des pH-Werts überprüft (Bild 3). Der Wirkungsnachweis erfolgte durch das nachweisliche Erreichen der Alkalitätsforderungen. Das erreichte pH-Profil liegt in der Grössenordnung der Kernbetonalkalität.

3 Erfolgsnachweis an Probefläche mit Feststellen der Alkalitätsanreicherung

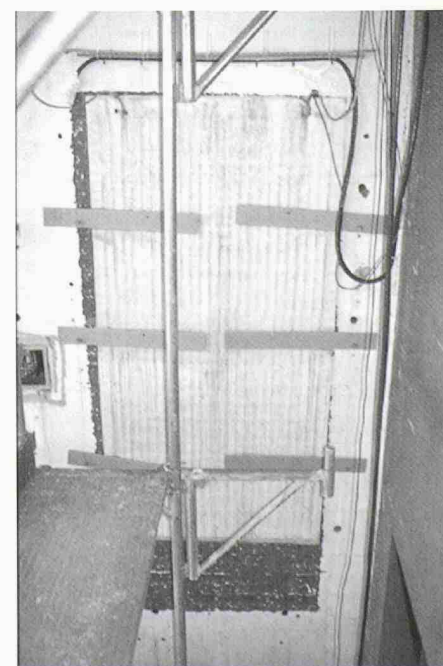
4 Probefläche am Bauwerk mit befestigtem Anodenpanel

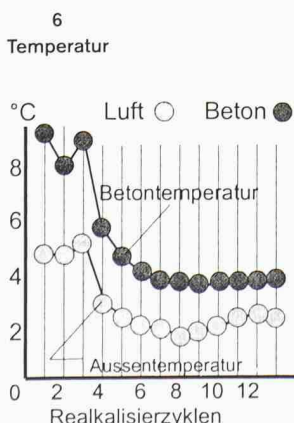
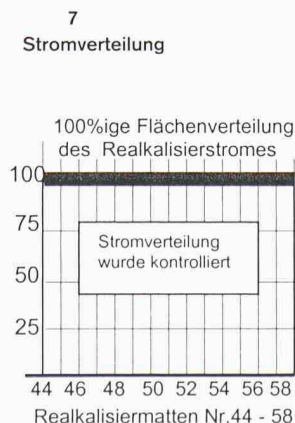
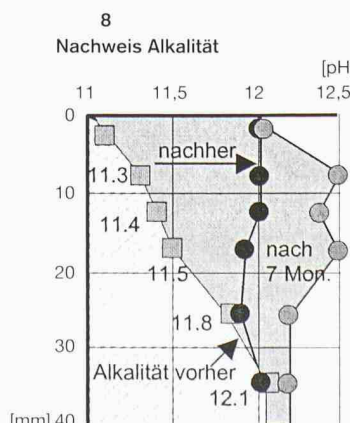
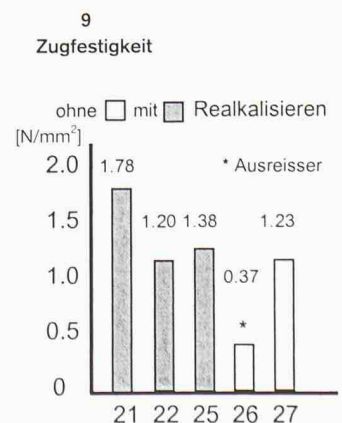
Die Temperaturkontrolle folgte dem Verlauf der Aussentemperatur. Es lagen nur wenige Grad Temperaturerhöhung vor (Bild 6). Die Prüfung der Anodenpanels mit dem Voltmeter zeigte eine gleichmässige Stromverteilung. Anfänglich aufgetretene Abweichungen wurden sofort durch Nachisolieren hochliegender Bewehrungsstähe korrigiert (Bild 7). Der erwähnte Nachweis der Alkalität im Tiefenprofil (Bild 8) lässt ein zunächst eher hohes Ausgangsprofil mit pH-Werten um 11-11,5 erkennen. Erwartet wurden an sich geringere Werte um 9. Die Ursache lag in den mit dem Bohrmehl aufgeschlossenen Zementklinkerresten, die eine Erhöhung mit sich brachten. Dies ist bekannt und sollte akzeptiert werden können, da ja auch bei der darauf folgenden Profilerhebung ein gleichartiger Effekt zu verzeichnen ist. An-
