Artikel: Instandsetzung in kurzer Bauzeit und unter Verkehr: Parkhaus Urania, Zürich
Autor: Kägi, Jürg
DOI: <https://doi.org/10.5169/seals-79762>

Instandsetzung in kurzer Bauzeit und unter Verkehr

Parkhaus Urania, Zürich

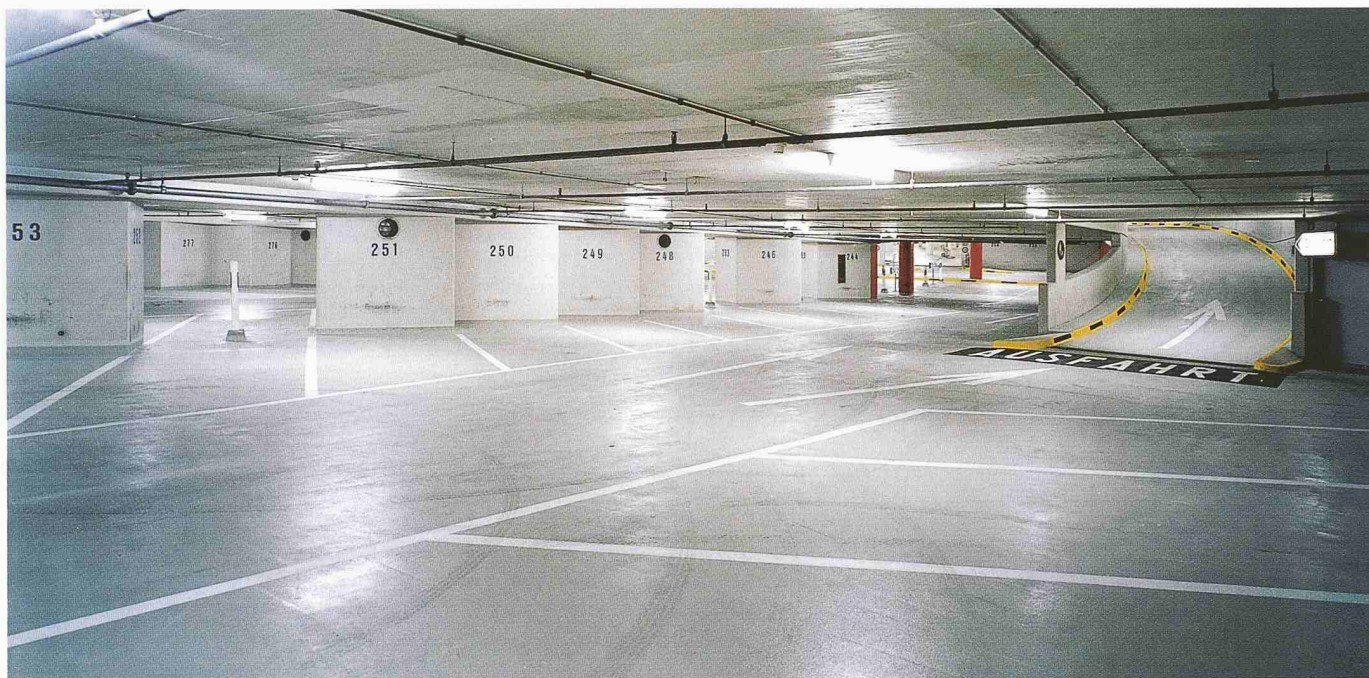
2

Geschoss 2, unmittelbar nach Fertigstellung (Bild: F. Podolak, Wollerau)
