Zeitschrift: Schweizer Ingenieur und Architekt
Herausgeber: Verlags-AG der akademischen technischen Vereine
Band: 117 (1999)
Heft: 37

Aluis Maissen, Rabius

Versagen von Bodenankern wegen Fettrückständen

Als Bodenanker dienende Stahlritzen wurden beim Vorspannen stets unter dem Sollwert der Vorspannkraft herausgerissen. Die Untersuchung an Zement, Zusatzmittel und Ritzen ergab als Grund des Versagens, dass Fettrückstände auf den Stahlritzen deren Haftvermögen enorm vermindert hatten.

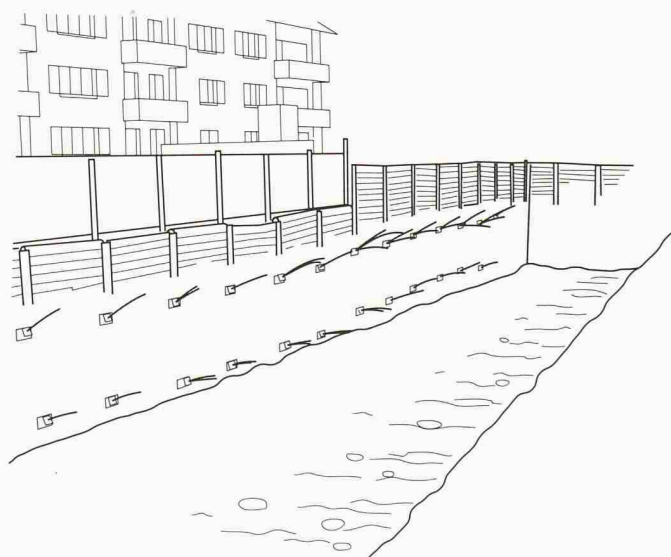
Auf einer Grossbaustelle in der Ostschweiz waren vor einiger Zeit zahlreiche Bodenanker zur Sicherung einer Baugrube zu versetzen. Bilder 1 und 2 zeigen die noch nicht fertig ausgehobene Baugrube. Darauf sind zahlreiche Bodenanker sichtbar, die zur Sicherung der Umfassungswände aus Stahlbeton dienen. Diese Zeitaufnahmen zeigen eine sehr kritische Phase auf der Baustelle, denn während rund vier Wochen wurde hier mit dem Versetzen von Bodenankern experimentiert. Es handelte sich dabei um Litzenanker, die jeweils nach dem Erhärten des Injektionsmörtels vorgespannt werden sollten und dabei jedesmal versagten, indem sie wesentlich unter dem Sollwert der Vorspannkraft herausgerissen wurden. Bis es schliesslich klapperte, wurden insgesamt 63 Litzenanker erfolglos versetzt. Dass das verantwortliche Unternehmen dabei fast verzweifelte, ist nicht erstaunlich. Aufgrund eines Gesuchs beim zuständigen Bezirksgericht wurde die Empa in der Folge von den Untersuchungsbehörden mit einer vorsorglichen Beweiserhebung beauftragt.

1
Skizze der offenen Baugrube mit den Bodenankern zur Sicherung der Stahlbetonwände, Situation gegen Westen

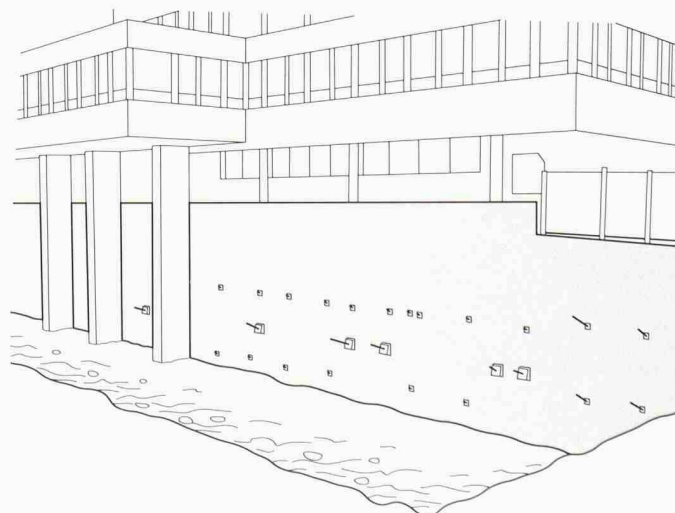
2
Kommentar wie Bild 1, Situation gegen Osten

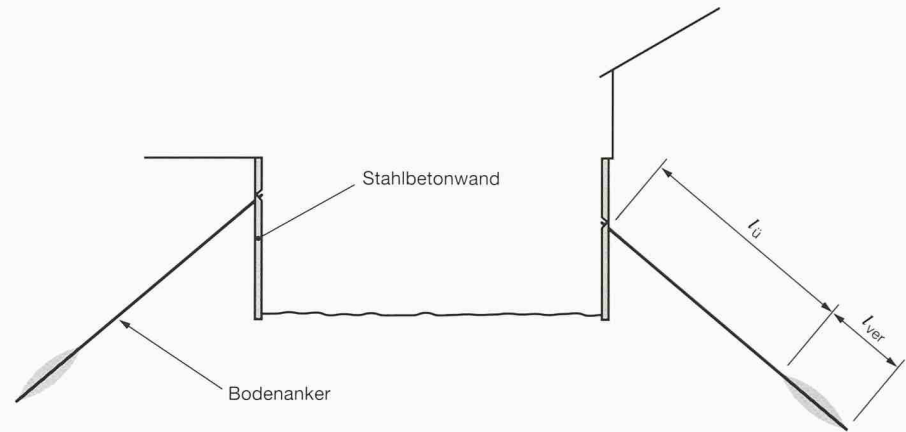
Bild 3 zeigt einen Querschnitt durch die Baugrube mit einer schematischen Darstellung der verwendeten Bodenanker. Es handelt sich hier um vorgespannte Litzenanker, die in einem Bohrloch mit Zementmörtel verankert werden. Das Spannglied ist zweiteilig aufgebaut und besteht aus der freien Länge und der Verankerungslänge. Im vorliegenden Fall betrug die freie Länge 14 m und die Verankerungslänge 4 bzw. 5 m.

3 Querschnitt durch die Baugrube. Schematische Darstellung der verwendeten Bodenanker.
 l_u : Übertragungslänge, freie Länge (14 m)
 l_{ver} : Verankerungslänge (4 bzw. 5 m)

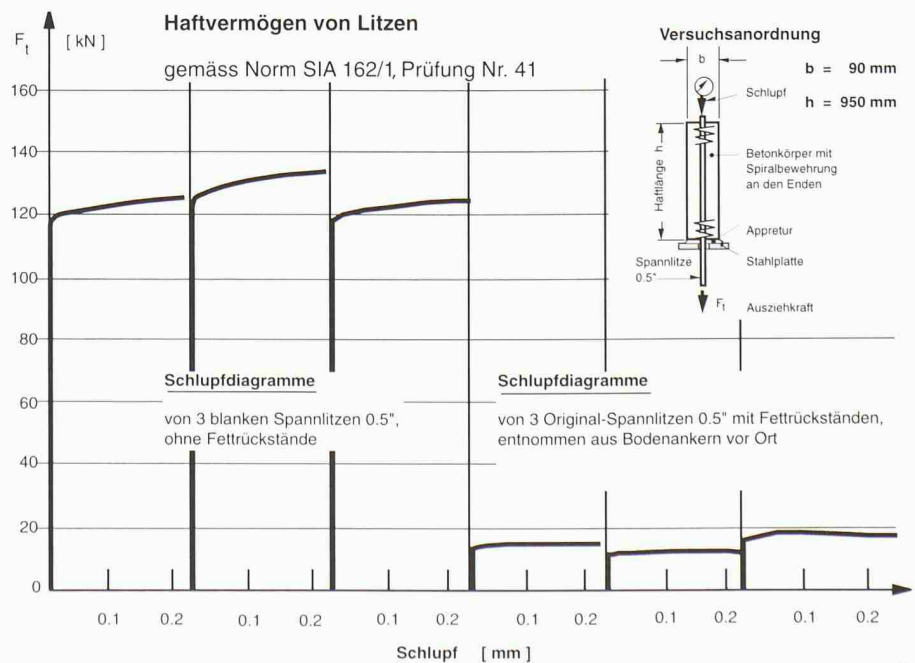
Aufgrund der erfolglosen Versuche beim Versetzen und Vorspannen der Bodenanker kam langsam der Verdacht auf, dass die verwendeten $0,5''$ -Stahllitzen in ihrem Verankerungsbereich leichte Fettrückstände aufweisen könnten. Dieser Verdacht wurde durch gezielte Laboruntersuchungen an der Empa erhärtet. Eine chemische Analyse ergab nämlich, dass neben anorganischen Bestandteilen wie Sand und Rost tatsächlich Fettrückstände vorhanden waren. Daraufhin wurden Haftversuche zur Überprüfung des Haftvermögens der Spannstahllitzen durchgeführt. Diese Prüfungen erfolgten in Anlehnung an die Prüfung 41 der Norm SIA 162/1. Für die Versuche wurden zwei verschiedene Haftlängen festgelegt und für jede Haftlänge jeweils drei Originallitzen mit Fettrückständen geprüft, die aus den verwendeten Bodenankern stammten. Zum Vergleich wurden gleichzeitig je drei blanke und fettfreie Spannlitzen getestet. Es sei hier noch erwähnt, dass die Betonqualität den Vorschriften der erwähnten Norm entspricht und dass die Druckfestigkeit des Betons im Versuch 40 N/mm^2 betrug. Die Versuchsergebnisse sind in den Bildern 4 und 5 als Schlupfdiagramme graphisch dargestellt.

Nachdem die beiden Komponenten des Injektionsmörtels (hochwertiger Portlandzement und Zusatzmittel) als Verursacher für das Versagen der Bodenanker eindeutig ausgeschieden werden konnten, verblieb nur noch das ungenügende Haftvermögen der Stahllitzen als Ursache für das Versagen der Bodenanker. Ein Blick auf die Diagramme zeigt den signifikanten

Abfall auf nur etwa 12% des Haftvermögens der Litzen mit Fettrückständen gegenüber blanken Litzen. Der Abfall des Haftvermögens ist dermassen gross, dass es keinen Zweifel am ungenügenden Haftvermögen der Stahllitzen gab. Auch wenn diese Aussage auf Normversuchen basiert, besteht kein Anlass, daran zu zweifeln. Trotzdem wollte die Empa letzte Zweifel seitens des Ankerlieferanten durch Versuche auf der Baustelle an wirklichkeitstreuen Bodenankern ausräumen, die Durchführung dieser Versuche in situ

4 Schlupfdiagramme für eine Haftlänge von 950 mm

Die in der Experimentierphase gelieferten Stahllitzen für die Herstellung von 63 Bodenankern waren nicht tauglich. Es wurden nämlich Fettrückstände im Bereich der Verankerungslänge festgestellt. Die darauf durchgeführten Haftversuche zeigten ein ungenügendes Haftvermögen der Stahllitzen. In den Schlupfdiagrammen (Bilder 4 und 5) beträgt der entsprechende Abfall des Haftvermögens rund 88%.

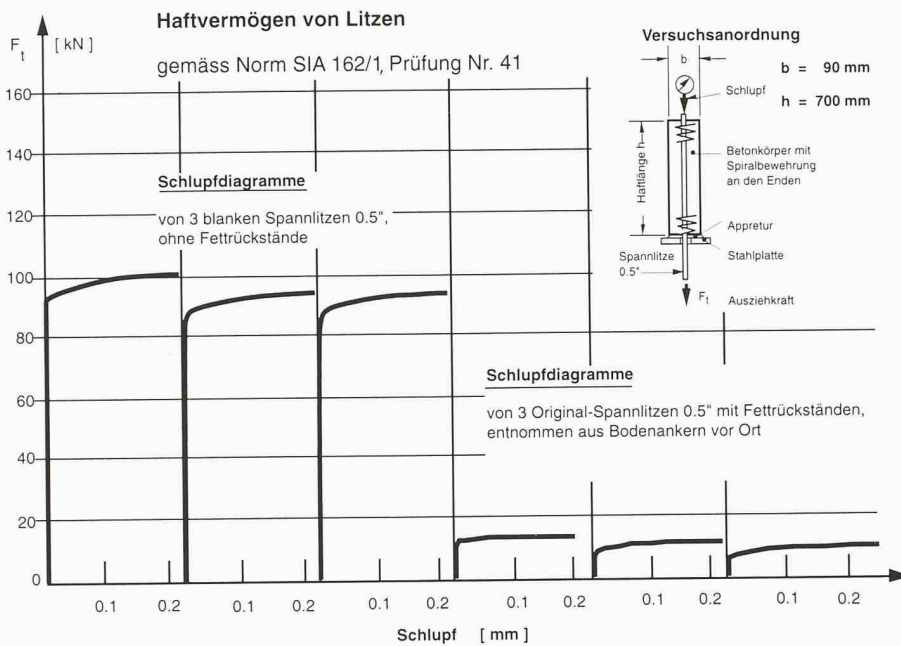
5

Schlupfdiagramme für eine Haftlänge von 700 mm
