Autor: Maissen, Aluis

Versagen von Bodenankern wegen Fettrückständen

Als Bodenanker dienende Stahllitzen wurden beim Vorspannen stets unter dem Sollwert der Vorspannkraft herausgerissen. Die Untersuchung an Zement, Zusatzmittel und Litzen ergab als Grund des Versagens, dass Fettrückstände auf den Stahllitzen deren Haftvermögen enorm vermindert hatten.

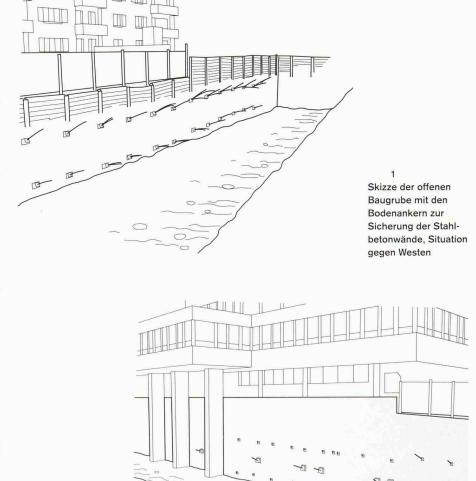
Auf einer Grossbaustelle in der Ostschweiz waren vor einiger Zeit zahlreiche Bodenanker zur Sicherung einer Baugrube zu versetzen. Bilder 1 und 2 zeigen die noch nicht fertig ausgehobene Baugrube. Darauf sind zahlreiche Bodenanker sichtbar, die zur Sicherung der Umfassungswände aus Stahlbeton dienen. Diese Zeitaufnahmen zeigen eine sehr kritische Phase auf der Baustelle, denn während rund vier Wochen wurde hier mit dem Versetzen von Bodenankern experimentiert. Es handelte sich dabei um Litzenanker, die jeweils nach dem Erhärten des Injektionsmörtels vorgespannt werden sollten und dabei jedesmal versagten, indem sie wesentlich unter dem Sollwert der Vorspannkraft herausgerissen wurden. Bis es schliesslich klappte, wurden insgesamt 63 Litzenanker erfolglos versetzt. Dass das verantwortliche Unternehmen dabei fast verzweifelte, ist nicht erstaunlich. Aufgrund eines Gesuchs beim zuständigen Bezirksgericht wurde die Empa in der Folge von den Untersuchungsbehörden mit einer vorsorglichen Beweiserhebung beauftragt.

Kommentar wie Bild 1,

Situation gegen Osten

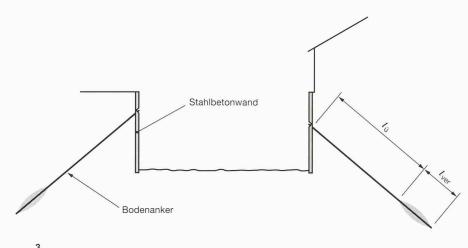
Bild 3 zeigt einen Querschnitt durch die Baugrube mit einer schematischen Darstellung der verwendeten Bodenanker. Es handelt sich hier um vorgespannte Litzenanker, die in einem Bohrloch mit Zementmörtel verankert werden. Das Spannglied ist zweiteilig aufgebaut und besteht aus der freien Länge und der Verankerungslänge. Im vorliegenden Fall betrug die freie Länge 14 m und die Verankerungslänge 4 bzw. 5 m.

Als die ersten Bodenanker auf der Baustelle versetzt wurden und nach 5 bis 7 Tagen vorgespannt werden sollten, versagten diese wesentlich unter ihrer Sollast. In der darauffolgenden Experimentierphase tappte man vorerst bezüglich der Versagensursache noch völlig im Dunkeln. Grundsätzlich mussten alle drei Komponenten der Bodenanker in Frage gestellt werden, nämlich:

Querschnitt durch die Baugrube. Schematische Darstellung der verwendeten Bodenanker. I_u: Übertragungslänge, freie Länge (14 m) I_{ver}: Verankerungslänge (4 bzw. 5 m)

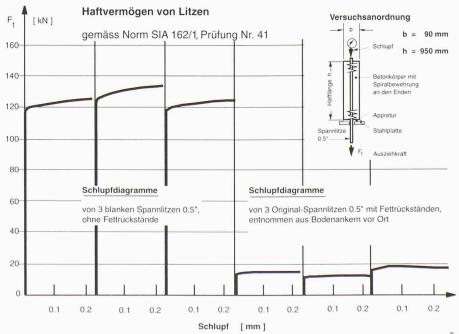
4 Schlupfdiagramme für eine Haftlänge von 950 mm

Aufgrund der erfolglosen Versuche beim Versetzen und Vorspannen der Bodenanker kam langsam der Verdacht auf, dass die verwendeten 0,5"-Stahllitzen in ihrem Verankerungsbereich leichte Fettrückstände aufweisen könnten. Dieser Verdacht wurde durch gezielte Laboruntersuchungen an der Empa erhärtet. Eine chemische Analyse ergab nämlich, dass neben anorganischen Bestandteilen wie Sand und Rost tatsächlich Fettrückstände vorhanden waren. Daraufhin wurden Haftversuche zur Überprüfung des Haftvermögens der Spannstahllitzen durchgeführt. Diese Prüfungen erfolgten in Anlehnung an die Prüfung 41 der Norm SIA 162/1. Für die Versuche wurden zwei verschiedene Haftlängen festgelegt und für jede Haftlänge jeweils drei Originallitzen mit Fettrückständen geprüft, die aus den verwendeten Bodenankern stammten. Zum Vergleich wurden gleichzeitig je drei blanke und fettfreie Spannlitzen getestet. Es sei hier noch erwähnt, dass die Betonqualität den Vorschriften der erwähnten Norm entsprach und dass die Druckfestigkeit des Betons im Versuch 40 N/mm² betrug. Die Versuchsergebnisse sind in den Bildern 4 und 5 als Schlupfdiagramme graphisch dargestellt.

Abfall auf nur etwa 12% des Haftvermögens der Litzen mit Fettrückständen gegenüber blanken Litzen. Der Abfall des Haftvermögens ist dermassen gross, dass es keinen Zweifel am ungenügenden Haftvermögen der Stahllitzen gab. Auch wenn diese Aussage auf Normversuchen basiert, besteht kein Anlass, daran zu zweifeln. Trotzdem wollte die Empa letzte Zweifel seitens des Ankerlieferanten durch Versuche auf der Baustelle an wirklichkeitsgetreuen Bodenankern ausräumen, die Durchführung dieser Versuche in situ

Die in der Experimentierphase gelieferten Stahllitzen für die Herstellung von 63 Bodenankern waren nicht tauglich. Es wurden nämlich Fettrückstände im Bereich der Verankerungslänge festgestellt. Die darauf durchgeführten Haftversuche zeigten ein ungenügendes Haftvermögen der Stahllitzen. In den Schlupfdiagrammen (Bilder 4 und 5) beträgt der entsprechende Abfall des Haftvermögens rund 88%.
