Artikel: Gesamterneuerung Kornhausbrücke: Projekt und Ausführung
Autor: Hager, Hans R. / Schneider, Günter
DOI: <https://doi.org/10.5169/seals-79803>

Hans R. Hager, Günter Schneider, Bern

Gesamterneuerung Kornhausbrücke

Projekt und Ausführung

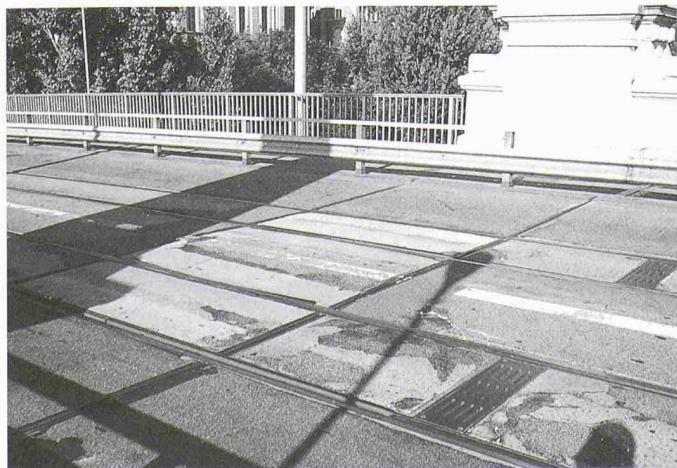
1

▪ **Fahrbahnplatte, Abdichtung, Belag:** Der zementöse Fahrbahnbelag mit der darunterliegenden Abdichtung war stark beschädigt (Bild 1); die Abdichtung haftete nicht mehr einwandfrei an den nicht einbetonierten Schienenköpfen, so dass Was-

Belagsschäden: Flickstelle an Flickstelle, hier im Bereich der doppelten Dilatationsfuge bei grossem Pfeiler

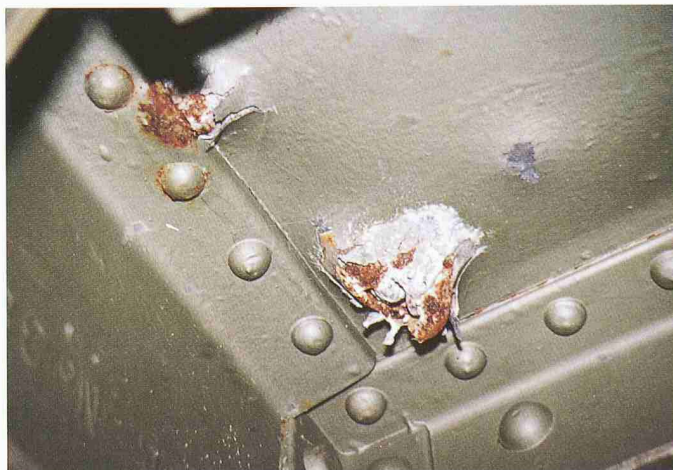
2

ser ungehindert in die Betonplatte eindringen konnte und anschliessend durch die Anschlussstellen Buckelbleche/Trägeroberflansche auf die Stahltragkonstruktion tropfte (Bild 2).

Buckelblechbeschädigung bei Betonabbruch 1970: Jetzt Durchgangsöffnung für in die Betonplatte eingedrungenes Wasser

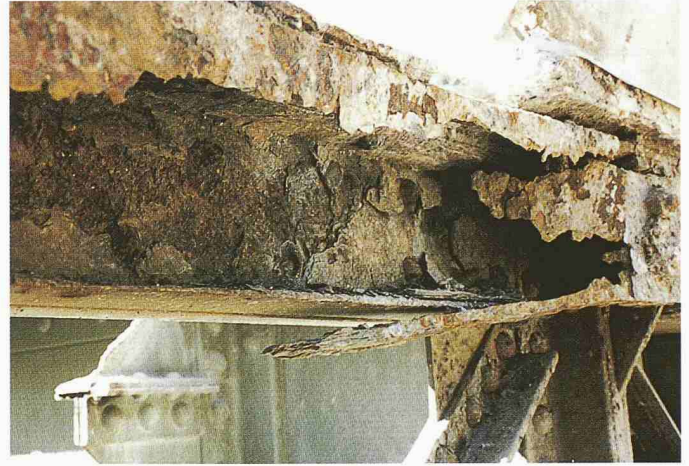
3

▪ **Korrosionsschutz:** Der Korrosionsschutz der Stahlkonstruktionen (ausgeführt 1982-84) war seinem Alter entsprechend in relativ gutem Zustand. An exponierten Stellen, im Bereich der Fahrbahnübergänge über den Pfeilern oder infolge der undichten Fahrbahnplatte bei den Anschlüssen der Buckelbleche an die Längs- und Querträger war er sanierungsbedürftig

(Bild 3). Bei den Bogen gab es zahlreiche Stellen mit Tiefenrost zwischen den Stahllamellen.

Korrosionsschäden an der Stahlkonstruktion

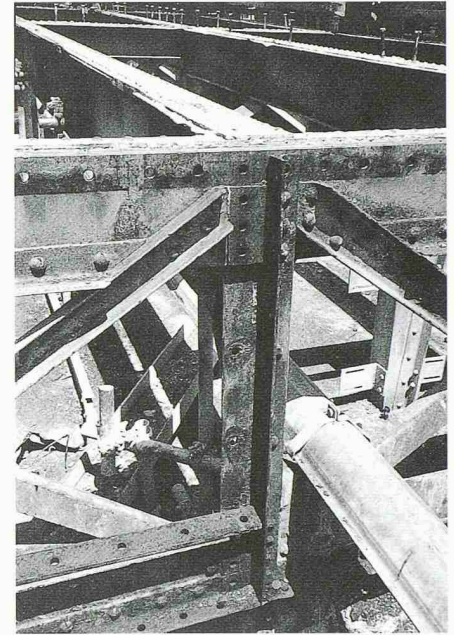
13

▪ **Stahltragkonstruktion:** Einzelne Elemente der Stahltragkonstruktion waren bereits bei der jetzigen Nutzung überbeansprucht. Infolge schlechter Zugänglichkeit für den Unterhalt und undichter Fugenübergänge waren die Endquerträger teilweise durch Rost sehr stark beschädigt (Bild 4).

Endquerträger: Ausgebauter Pfosten (LNP 90) und oberer Gurtwinkel (LNP 90), die infolge der Rostschäden ersetzt werden mussten

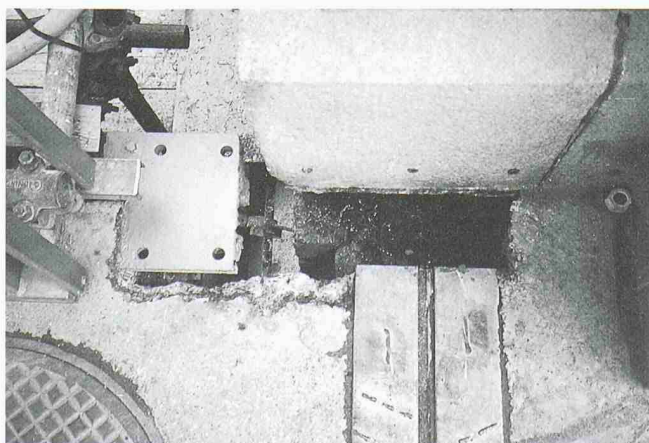
17

Abgetrennter Gehwegrandträger: Dazu musste auch der Geländerpfosten entfernt werden. Unten ist noch der alte Stahlfugenübergang zu sehen

Um die Zwängungen im Bereich der Pfeilerköpfe und Gehwege zu eliminieren, wurden die Lager der Gehwegrandträger ausgebaut und durch auskragende Stahlträger ersetzt, die in der neuen Fahrbahnplatte verankert sind. Da die Gehwegrandträger beinahe millimetergenau und über 30 cm tief in den Lagernischen lagen, mussten sie im Bereich der Bewegungsfug-
