**Zeitschrift:** Schweizer Ingenieur und Architekt  
**Herausgeber:** Verlags-AG der akademischen technischen Vereine  
**Band:** 117 (1999)  
**Heft:** 40

Hans R. Hager, Günter Schneider, Bern

# Gesamterneuerung Kornhausbrücke

## Projekt und Ausführung

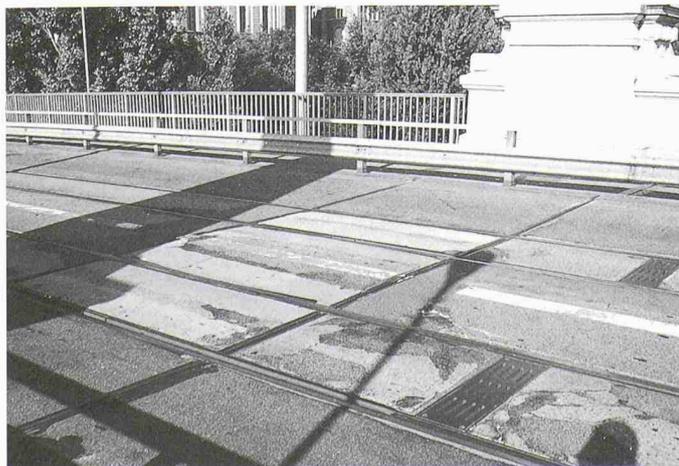
1

▪ **Fahrbahnplatte, Abdichtung, Belag:** Der zementöse Fahrbahnbelag mit der darunterliegenden Abdichtung war stark beschädigt (Bild 1); die Abdichtung haftete nicht mehr einwandfrei an den nicht einbetonierten Schienenköpfen, so dass Was-

Belagsschäden: Flickstelle an Flickstelle, hier im Bereich der doppelten Dilationsfuge bei grossem Pfeiler

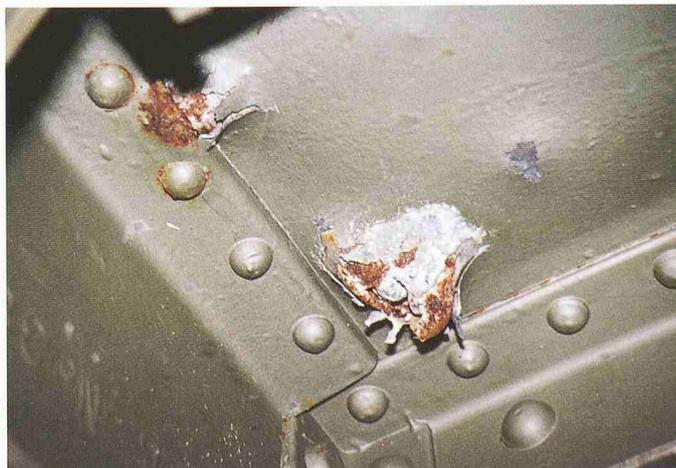
2

ser ungehindert in die Betonplatte eindringen konnte und anschliessend durch die Anschlussstellen Buckelbleche/Trägeroberflansche auf die Stahltragkonstruktion tropfte (Bild 2).

Buckelblechbeschädigung bei Betonabbruch 1970: Jetzt Durchgangsöffnung für in die Betonplatte eingedrungenes Wasser

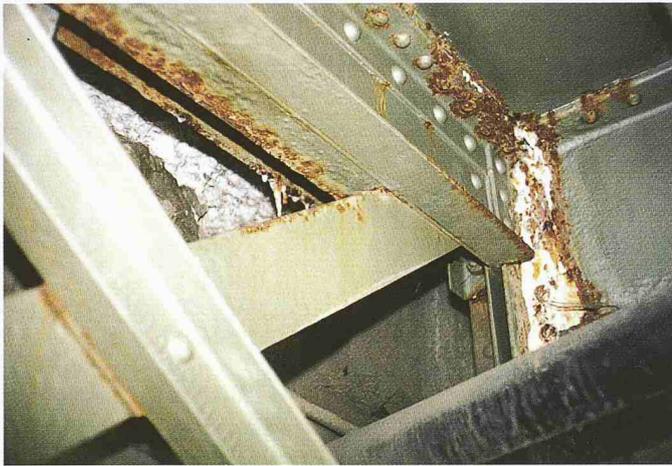
3

▪ **Korrosionsschutz:** Der Korrosionsschutz der Stahlkonstruktionen (ausgeführt 1982-84) war seinem Alter entsprechend in relativ gutem Zustand. An exponierten Stellen, im Bereich der Fahrbahnübergänge über den Pfeilern oder infolge der undichten Fahrbahnplatte bei den Anschlüssen der Buckelbleche an die Längs- und Querträger war er sanierungsbedürftig

(Bild 3). Bei den Bogen gab es zahlreiche Stellen mit Tiefenrost zwischen den Stahllamellen.

Korrosionsschäden an der Stahlkonstruktion

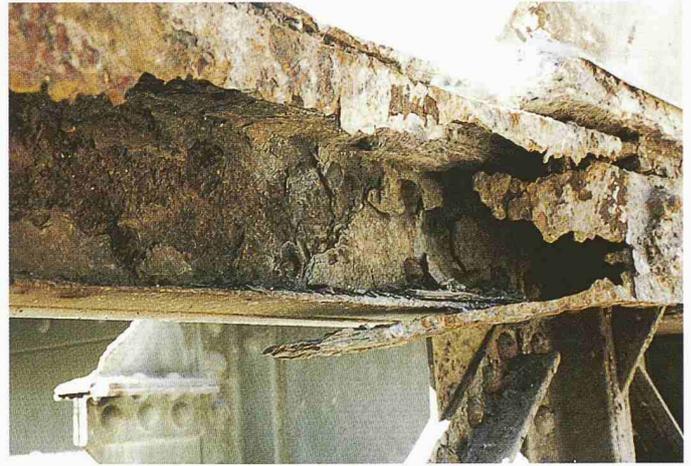
4

▪ **Stahltragkonstruktion:** Einzelne Elemente der Stahltragkonstruktion waren bereits bei der jetzigen Nutzung überbeansprucht. Infolge schlechter Zugänglichkeit für den Unterhalt und undichter Fugenübergänge waren die Endquerträger teilweise durch Rost sehr stark beschädigt (Bild 4).

Endquerträger: Überreste des Obergurts nach 100 Jahren Korrosion

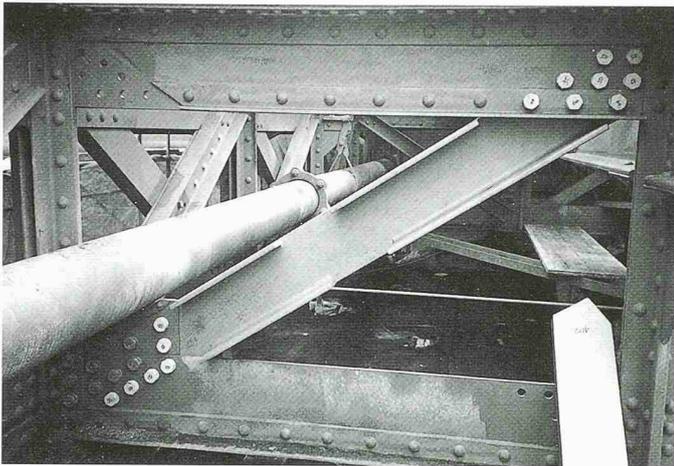
6

Querträger grosser Bogen. Neue Druckdiagonale (HEB 180) mit Auslinkungen. Die neue Zugdiagonale liegt bereit für den Einbau

- Grosser Bogen: Alle Hauptquerträger: Ersatz der äussersten Zugdiagonalen, Ersatz der äussersten Druckdiagonalen, Aufdoppelung einer Lasche bei den zweitäussersten Druckdiagonalen. Hauptlängsträger: Aufdoppelung von Laschen bei den Druckdiagonalen, Ersatz der ersten Zugdiagonalen bei den Pfeilern

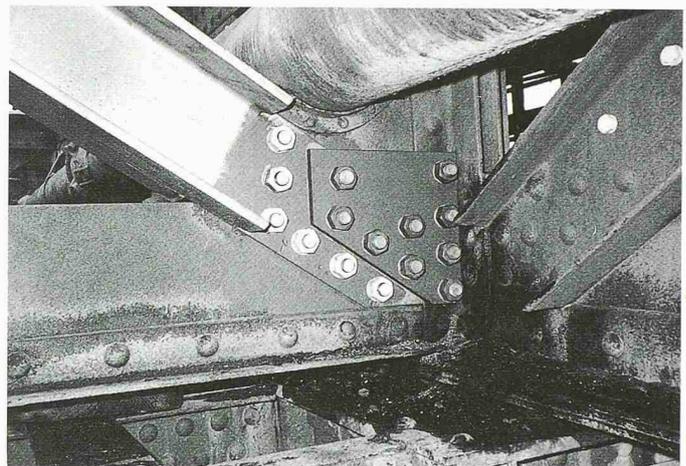
7

Querträger grosser Bogen: Anschlussdetail. Neue Druckdiagonale mit Knotenblech

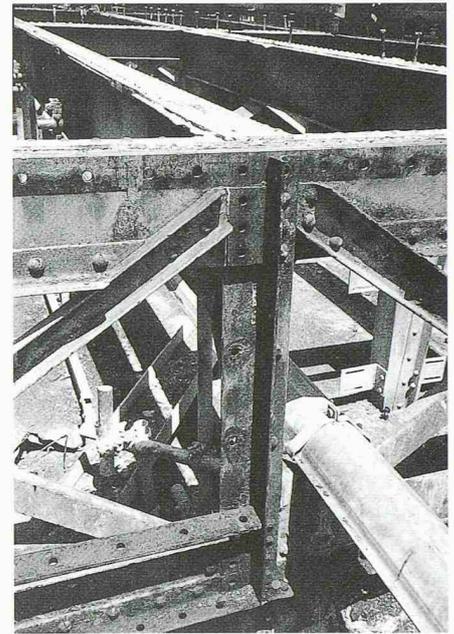
13

Endquerträger: Ausgebauter Pfosten (LNP 90) und oberer Gurtwinkel (LNP 90), die infolge der Rostschäden ersetzt werden mussten

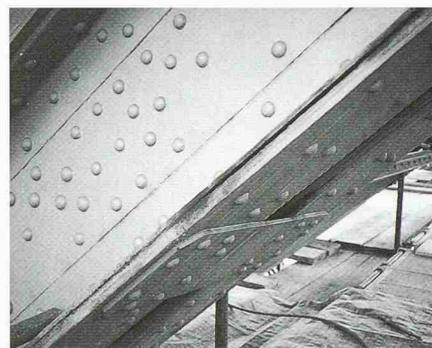
14

Bei diversen Lamellenstössen (Bild 14) sowie bei den Anschlüssen verschiedener Stäbe des Bogenfachwerks des grossen Bogens hatten sich im Laufe der Zeit richtige Rostpakete, sogenannter Tiefenrost, gebildet. Bei den bisherigen Sanierungen war dieser Tiefenrost nur oberflächlich entfernt und mit neuer Farbe überdeckt worden, so dass der Rost sich darunter weiter ausgebreitet hatte. Die Entfernung dieses Tiefenrosts wurde mit mechanisch betriebenen Geräten (Meissel, Nadelhammer, Trennscheibe usw.) ausgeführt, wobei in der Anfangsphase einige Geduld nötig war, um die jeweils erfolgversprechende und richtige Vorgehensweise zu finden. Anschliessend wurden die Stellen mit dem Vaku-Blast-Verfahren sandgestrahlt. Der spezielle Düsenkopf von rund 10 cm Durchmesser enthält neben der Sandstrahldüse auch gleich die entsprechende Saugvorrichtung, um die abgetragene Farbe und den verbrauchten Strahlensand wieder abzusaugen. Die Leistungsfähigkeit dieser Geräte ist allerdings sehr

Aufweitung infolge Tiefenrost bei zusammenge-nieteten Lamellen

Bei Lamellenaufbiegungen wurden die aufgebogenen Stücke bis zum minimal zulässigen Randabstand der Nieten abgetrennt, was die Entrostung wesentlich erleichterte. In der Regel traten solche Aufbiegungen bei zu grossen Nietabständen auf, so dass in die Zwischenräume zusätzliche HV-Schrauben eingesetzt wurden.

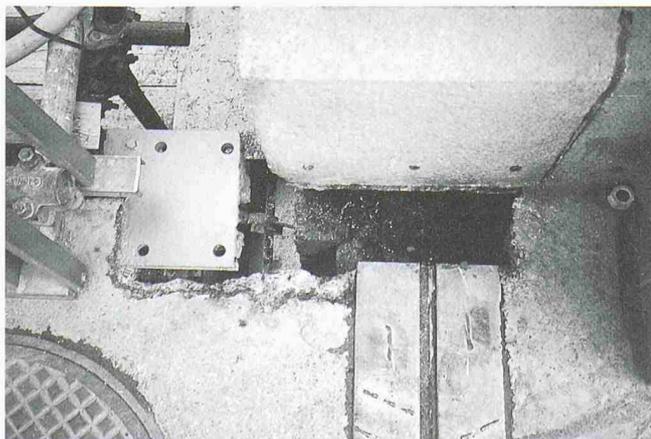
17

Abgetrennter Gehwegrandträger: Dazu musste auch der Geländerpfosten entfernt werden. Unten ist noch der alte Stahlfugenübergang zu sehen

Um die Zwängungen im Bereich der Pfeilerköpfe und Gehwege zu eliminieren, wurden die Lager der Gehwegrandträger ausgebaut und durch auskragende Stahlträger ersetzt, die in der neuen Fahrbahnplatte verankert sind. Da die Gehwegrandträger beinahe millimetergenau und über 30 cm tief in den Lagernischen lagen, mussten sie im Bereich der Bewegungsfug-
