**Zeitschrift:** Schweizer Ingenieur und Architekt  
**Herausgeber:** Verlags-AG der akademischen technischen Vereine  
**Band:** 117 (1999)  
**Heft:** 43

**Artikel:** Erdbeben in der Westtürkei vom 17. August 1999: Erkundungsmission der Schweizer Gesellschaft für Erdbebeningenieurwesen und Baudynamik  
**Autor:** Schweizer Gesellschaft für Erdbebeningenieurwesen und Baudynamik  
**DOI:** <https://doi.org/10.5169/seals-79813>

# Erdbeben in der Westtürkei vom 17. August 1999

**Erkundungsmission der Schweizer Gesellschaft für Erdbebeningenieurwesen und Baudynamik**

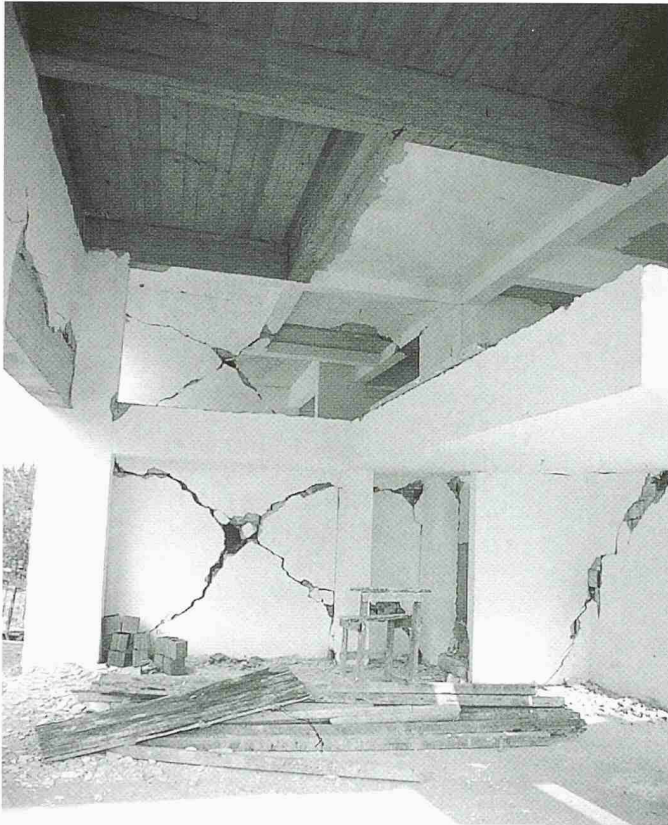
3  
Kreuzrisse in einer  
nichttragenden  
Mauerwerkswand

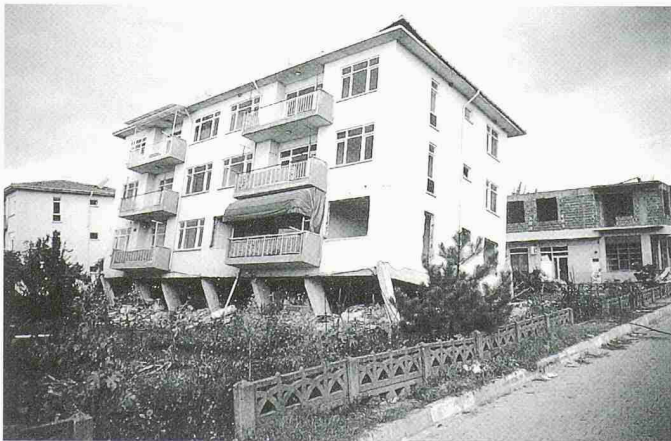
Neben mangelnder Tragfähigkeit des Baugrunds ist die Hauptursache für den grössten Teil der Zerstörungen in der Bauweise zu sehen. Prinzipiell wurden alle mehrstöckigen Gebäude als Stahlbetonskelettbauten mit Mauerwerksaufmachungen gebaut. Diese Bauweise reagiert unter Erdbebeneinwirkung nicht besonders günstig und führt zu typischen Schadenbildern. Dies können z.B. kreuzförmige Risse im Mauerwerk sein (Bild 3). Bei sehr vielen Gebäuden fiel das Mauerwerk heraus. Die Folge ist eine starke Reduzierung der horizontalen Aussteifung der Struktur, was zum Kollaps führen kann. Häufig sichtbares Beispiel ist der «soft storey»-Effekt (Bild 4). Hierbei versagt ein einzelnes Stockwerk, meist das unterste, wegen ungenügender Aussteifung.

4  
Totalschaden infolge  
zu schwach ausge-  
steiften Erdgeschoss-  
ses («soft storey»-  
Schaden)

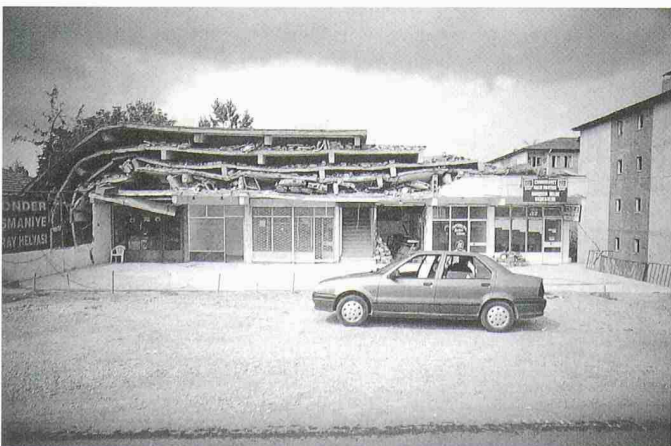
Wird das ganze Gebäude horizontal ungenügend ausgesteift, kann auch das gesamte Gebäude zusammenstürzen, ein typischer und häufig vorgekommener Schaden (Bild 5). Bei Öffnungen im Mauerwerk (z.B. Fenstern) oder ungünstigem Bruchverlauf kann es zu «short column»-Mechanismen kommen, wobei die Stützen dann wegen starker Verdrehung versagen. Im Weiteren ist die konstruktive Durch-

5  
Komplettes Versagen  
eines Gebäudes  
(«pancake»-Schaden)

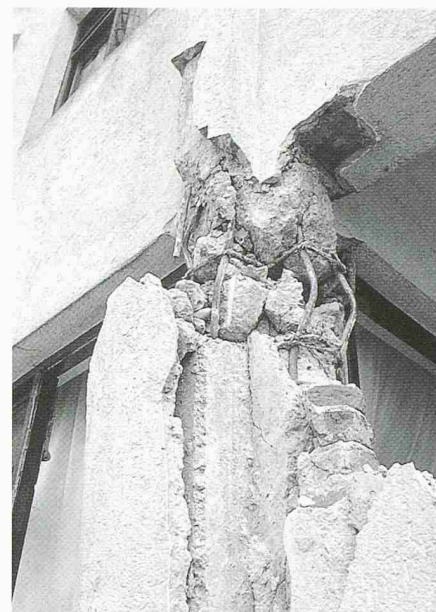
6

bildung in vielen Fällen mangelhaft. Hierbei ist vor allem die nicht genügende Verbügelung in Zonen hohen lokalen Duktilitätsbedarfs zu nennen. Der Abstand zwischen den Bügeln ist zu gross und die Verankerung der Bügel ungenügend (Bild 6).

Konstruktionsdetail: Verbindung Stütze-Balken

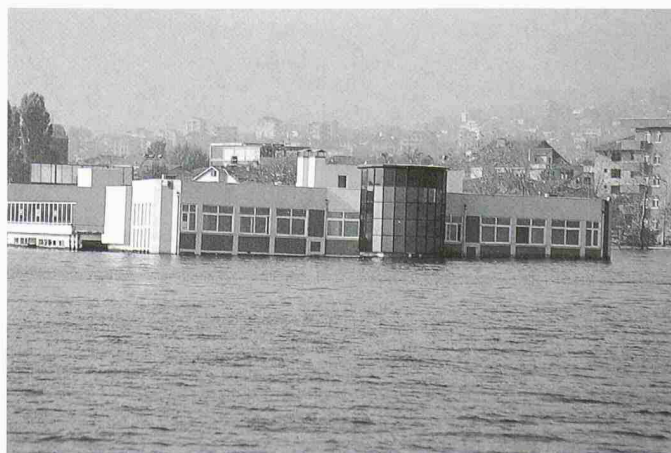
8

Gölcük liegt sehr nahe am Epizentrum, und es gibt wenige Gebäude, die keine Schäden aufweisen. In der Innenstadt sind einzelne Bereiche weitgehend zerstört (Schadengrad 3 bis 5), andere benachbarte Viertel dagegen weisen lediglich geringe Schäden auf (Schadengrad 1 und 2). Die Werte aus Bild 7 sind als Durchschnitt zu sehen. Gölcük liegt an der Küste des Marmarameeres. Direkt an der Küste traten Rutschungen auf, was zu Schäden und Einstürzen führte (Bild 8).

Rutschungen in der Küstenzone bei Gölcük

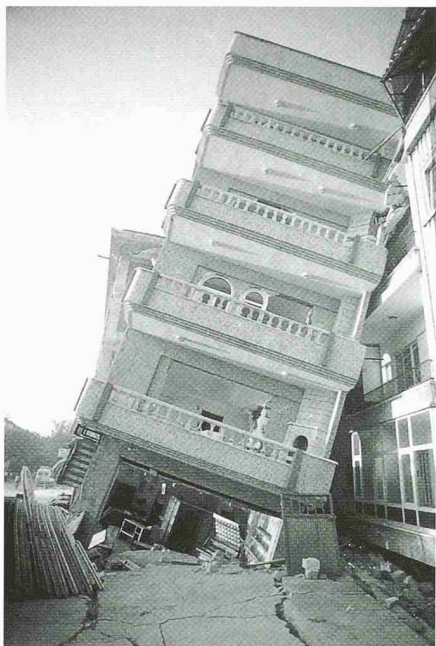
Die Stadt Adapazari wurde auf einem Sumpfgebiet erbaut, der Grundwasserspiegel der Stadt liegt bei einem Meter Tiefe. Bodenverflüssigung führte zu sehr vielen Schäden: Die Gebäude versinken wegen ihrer Masse im nicht mehr tragfähigen Boden, während die leichten Gehwege und Strassen auf der alten Höhe bleiben, infolge Materialumlagerungen sogar eher noch angehoben werden (Bilder 9 und 10).

Adapazari: Fundationsversagen infolge Bodenverflüssigung

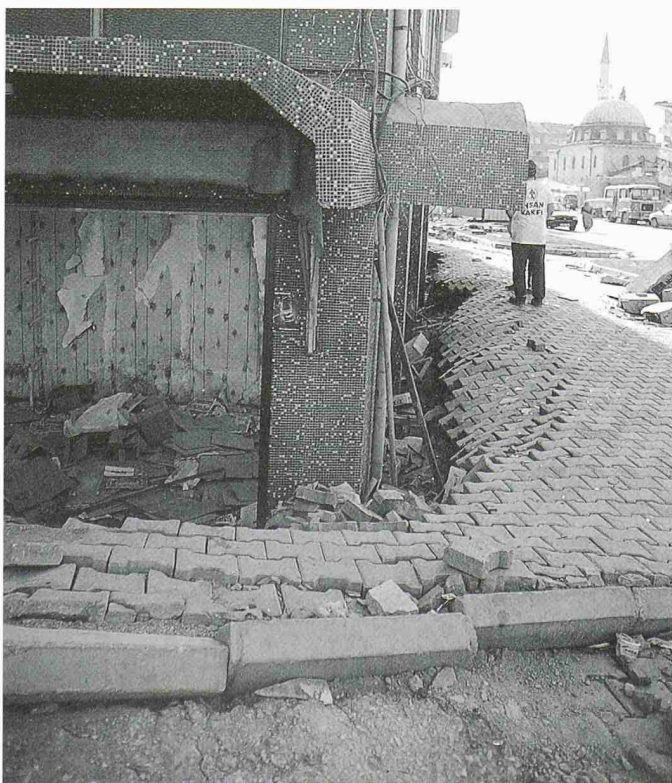
10

Adapazari: Einsinken eines Gebäudes und Aufwölben infolge Materialumlagerungen

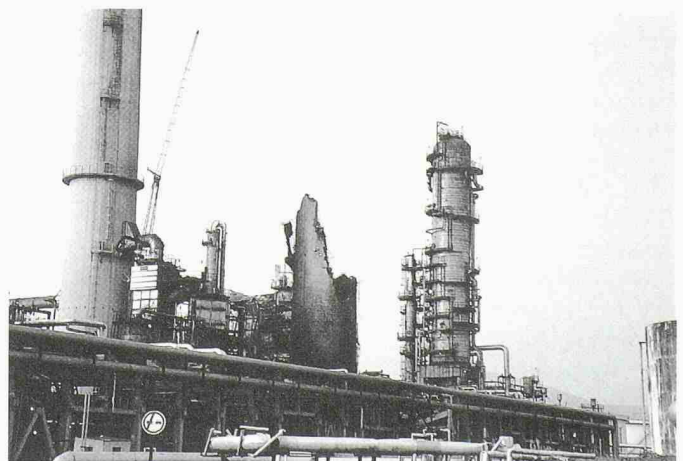
die Küste gebaut, wurden verschiedene Anlageteile Opfer der vorherrschenden schlechten Fundationsbedingungen. Die wichtigste Pieranlage kann infolge grosser Setzungen und Deformationen nicht mehr genutzt werden. Ein 120 m hoher Stahlbetonkamin ist in rund 20 m Höhe auseinan-

dergebrochen. Der nachfolgende Einsturz in eine Produktionseinheit führte zu einem sofortigen Brandausbruch (Bild 12).

12  
In der Mitte ist der  
rund 20 m hohe  
Rumpf des Hochka-  
mins zu erkennen.  
Der 120 m hohe  
Kamin zerbrach in  
zwei Teile, die die um-  
liegende Prozessein-  
heit weitgehend zer-  
störten

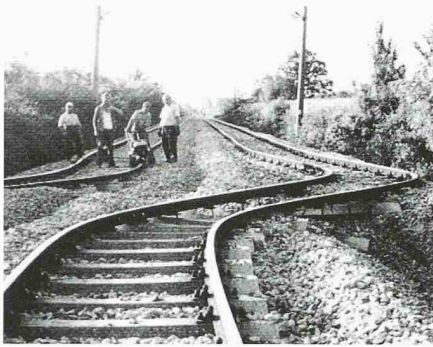
14

Eisenbahn: Aufgrund der grösseren Bodenbewegungen, Setzungen und Rutschungen waren die Eisenbahnschienen an verschiedenen Stellen S-förmig versetzt (Bild 14), so dass die Strecke zwischen Adapazari und Istanbul vorübergehend unterbrochen war. Die Reparaturarbeiten wurden rasch aufgenommen. Nach einigen Tagen konnte die Bahnlinie wieder betrieben werden.

Eisenbahnlinie Nähe Adapazari [3]
