Artikel: Sanieren verputzter Fassaden: ein Bericht aus der Praxis
Autor: Schreier, Thomas
DOI: <https://doi.org/10.5169/seals-79824>

Sanieren verputzter Fassaden

Ein Bericht aus der Praxis

Seefeldstrasse, Zürich

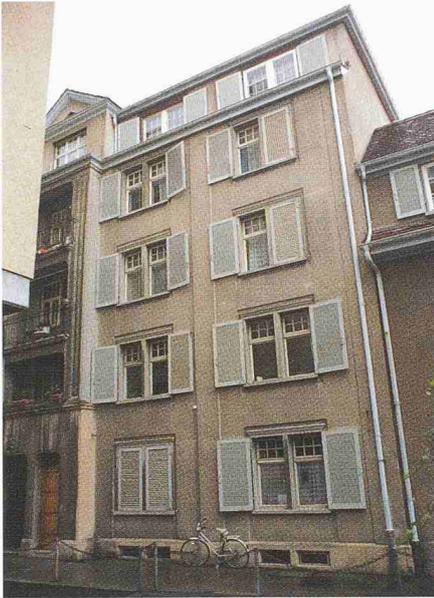
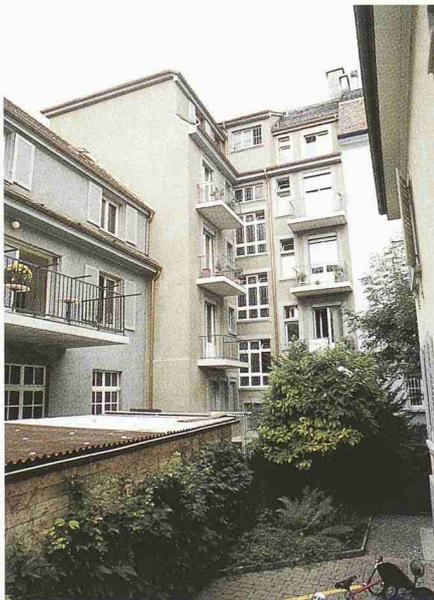
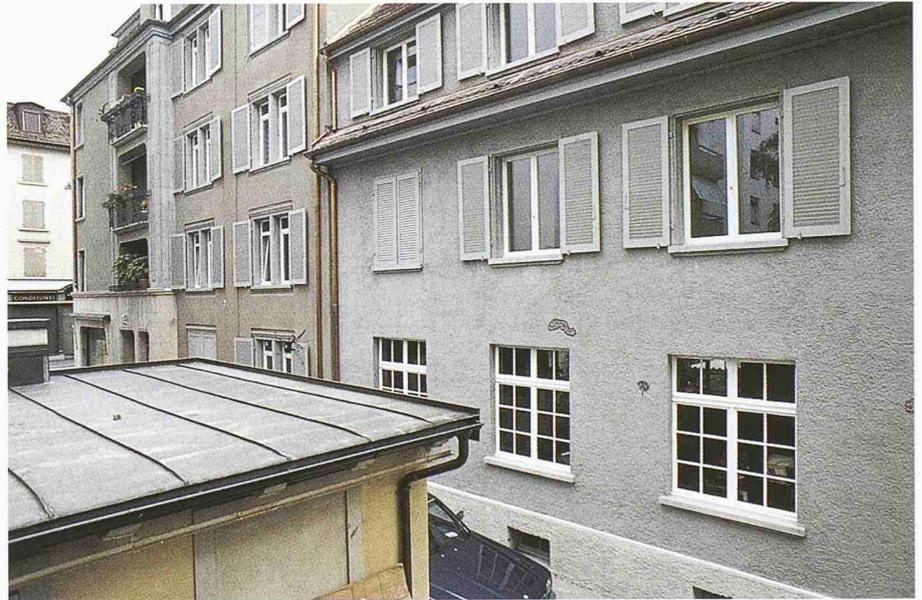
Sanierung Seefeldstrasse 172, Zürich. Alter Zustand links oben, Sanierter Putz unten. Farblich unterschieden sind zudem das Vorder- und das Hinterhaus

nächsten Jahrzehnten keine Schadensbilder verursachen würden, konnten belassen werden. Die Westfassade des Vorderhauses wies durch Setzungen des Gebäudes erhebliche, die ganze Höhe des Baus durchlaufende Vertikalrisse auf. Im Bereich dieser statisch unproblematischen Erscheinung lag das gesamte Putzpaket aus bauphysikalischen Gründen hohl. Dieser Teil der Fassade musste vollständig ersetzt werden.

An der Hoffassade scherte das Putzpaket, verursacht durch Wassereinwirkung, auf über der Hälfte der Fläche ab. Dagegen wies der Kellenwurf des Werk-

- die als kritisch bezeichneten Hohlstellen sollten durch einen identisch rezeptierten Verputz ersetzt werden
- die allenfalls notwendige Einfärbung des Kratzputzes kann erst nach der Reinigung bemustert und gemischt werden
- um allfällige Farbdifferenzen auszugleichen, die trotz aller Sorgfalt der Rezeptierung entstehen können, ist nach den Flickarbeiten eine silikatisch gebundene Lasur vorzusehen. Dieser rein mineralische Anstrich garantiert

- das Putzpaket muss bis auf das Mauerwerk abgeschlagen werden
- die Fassade wurde mit einem diffusionsoffenen, porenreichen, mit günstigem Biegezug-/Druckfestigkeitsprofil versehenen Putzsystem beschichtet, um so der Wirkung der Schadsalze vorzubeugen
- überstreichen mit einer Mineralfarbe

- der Verputz kann, mit Ausnahme einiger Stellen, belassen werden. Nach der Reinigung kann, je nach Vorstellung des Endzustandes,
- entweder mit Mineralfarbe gestrichen oder eine Kalkschlämme aufgebracht werden
