# Abbatiale de Bellelay

Bericht zur Fassadenrestaurierung

**Arbeitsbeschrieb des Architekten zu den unterschiedlichen Restaurierungsmassnahmen angesichts des jeweils vorgefundenen Fassadenzustands.**

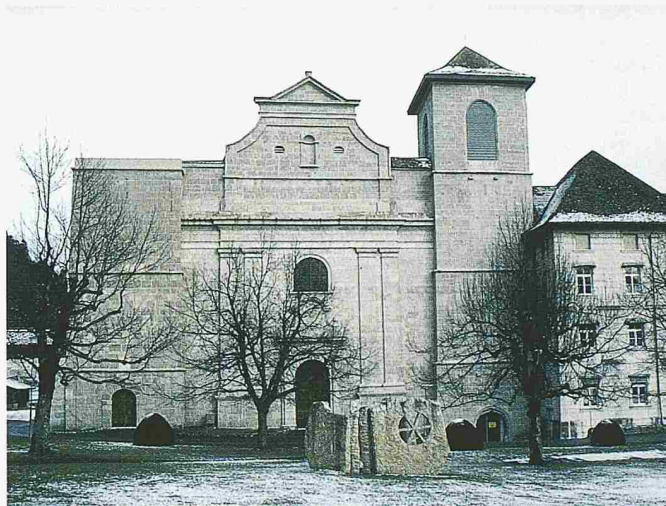
Die Hauptfassade der Kirche der Abbatiale de Bellelay BE (siehe Kasten «Geschichtlicher Abriss») von 1709/14 liegt im Gesamtwerk Franz Beers zeitlich zwischen Rheinau und St. Urban, zwei weiteren Monumentalschöpfungen jenes Architekten. Die im Jahre 1920 mit stark zementhaltigem Mörtel breit verschmierten Steinfugen störten die architektonische Gliederung der kühl anmutenden Fassade durch eine deutliche Horizontalstruktur. Undichte Stellen liessen Wasser eindringen, dieses konnte durch den dichten Fugenverschluss aber nicht mehr aus dem Mauerwerk austreten und führte zu zunehmender Durchnässung und Instabilität des Mauerkörpers. Nach dem Entfernen der Zementfugen trat wochenlang sichtbar Feuchtigkeit aus. Es galt also, die schädigenden Ausfugungen zu entfernen und durch diffusionsfähige Kalkmörtelfugen zu ersetzen. Die Steinoberflächen wurden mit dem Jos-Niederdruck-Wirbelstromverfahren und Glas-Strahlgut gereinigt. Statisch gefährdete Quader wurden mit Epoxid-Fliessharz verklebt, feine Risse mit Kalkschlämme oder Acryl-Fliessharz vergossen, kleinere Steinschäden aufmodelliert. Total zerstörte Quader wurden durch Laufener Kalkstein ersetzt. Das originale Steinmaterial stammte aus lokalen, heute aufgegebenen Abbaustellen. Bezüglich der

Kirchenfassade vor der Restaurierung und nachher

Wasserführung an der Fassade wurden die originalen Ablauf-Einkerbungen auf den Gesimsen sorgfältig wiederhergestellt. Auf Blechabdeckungen wurde verzichtet. Der originalen Steinbearbeitung galt ein besonderes Augenmerk. Die mittels Spitzeisen hergerichteten Flächen wurden mit dem Stockhammer unterschiedlich fein überarbeitet. Kalkungen, Schlämmungen oder Fassungen waren keine zu beobachten; die Fassade zeigte sich also immer steinsichtig. Die Oberflächenbearbeitung des Steinersatzmörtels passte man dem jeweiligen Original an. Die Frage der Ergänzung der Turmreste wurde intensiv diskutiert. Nicht nur aus finanziellen Gründen wurde entschieden, den geschichtlich gewachsenen Zustand zu konservieren. Die teilweise zugemauerten Schallöffnungen des Südturms wurden aber in ihre ursprüngliche Form gebracht. In diesem Zusammenhang konnte das stark schadhafte, bis anhin nicht zugängliche Innere des Turms saniert werden. Damit wurde eine erhebliche Gefährdung von Passanten im Tordurchgang eliminiert. Eine gerüstartige Treppe erschliesst jetzt das Turminnere zu Kontrollzwecken.

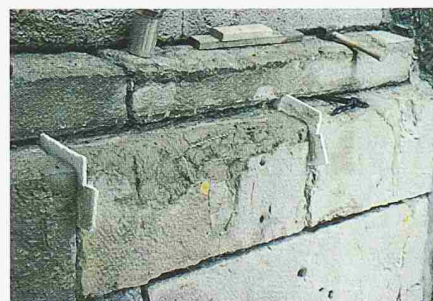
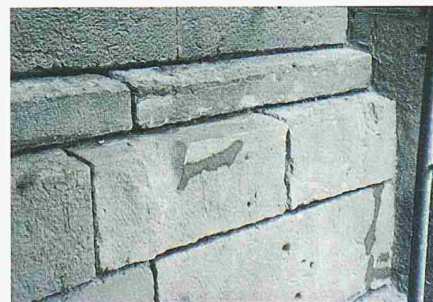
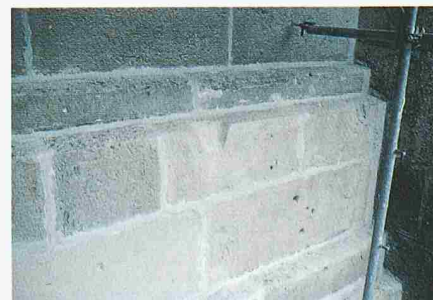
Aufmodellierung während (oben und Mitte) und nach Beendigung (unten) der Arbeiten beim kirchlichen Gesimsbereich

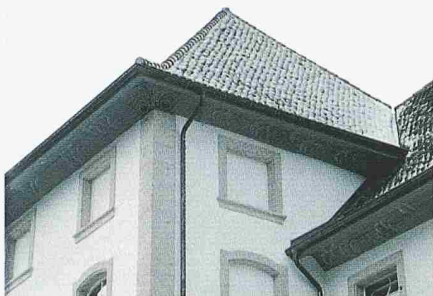
Dachuntersicht beim renovierten Konvent an der Südfassade

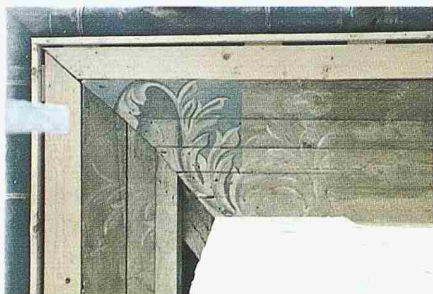
Dachuntersicht mit retuschierten Originalpartien

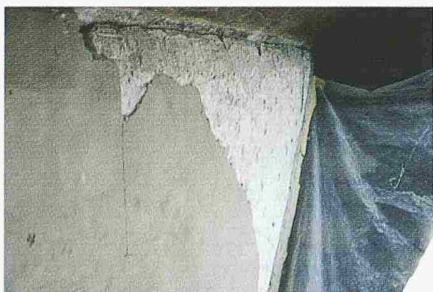
Auch hier liessen sich keine Fassungsreste feststellen. Die im 19. Jahrhundert angebrachten Blechvordächer bei den Fenstern wurden nach einer einjährigen Beobachtungsphase ersatzlos entfernt. Die Fassaden enden nun ohne Abschluss unmittelbar an der Vordachverschalung, die mit der leichten Tonnenform eine Art Kranzgesimse bildet. Die Untersuchung bewies, dass die Bretter des 18. Jahrhunderts mehrheitlich vorhanden waren. Zudem kam unter einer braunen Übermalung eine «heitere» Dekoration zum Vorschein: tiefbauer Grund (Pigment Smalte), kräftige Akanthusranken über den Ecklisenen und dazwischen helle Wölklein. Die verputzte Südfassade, bis 1894 ohne Zugang (heutiger Haupteingang), zeigte unter einem jüngeren Putz von 1894–98 den originalen, mit der Bürste gebneten Kalk-Naturputz von 1733. Nach verschiedenen Abklärungen entschied das

Original-Kalknaturputz des 18. Jahrhunderts unter Putzschicht von 1894

Projektteam diesen freizulegen und zu konservieren und, wo nötig, zu ergänzen und schliesslich mit einer angleichenden Kalkschlämme zu überziehen. Die Ostfassade wurde 1950–60 neu verputzt. Mittels geeigneter Technik wurden Oberflächenstruktur und Farbigkeit der Südfassade angeglichen und die Vordachbemalungen erneuert. Das gleiche Vorgehen wurde im Innenhof angewandt.

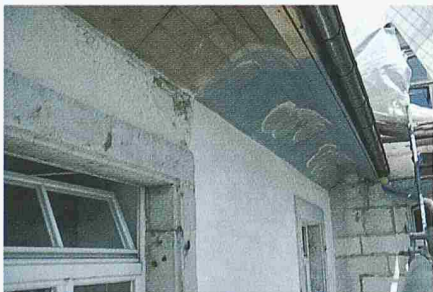
Bemusterung Ausführungsvariante Südfassade Konvent

Nach umfassender Abwägung wurde zugunsten des Kalkanstrichs entschieden.
