Artikel: Hauptinspektion der Kunstbauten an der Axenstrasse
Autor: Schmid, Manuel / Bechtiger, Roland / Zwysig, Gabi
DOI: <https://doi.org/10.5169/seals-80128>

Hauptinspektion der Kunstbauten an der Axenstrasse

Im Frühling 2000 wurde an der A4 im Abschnitt Sisikon-Flüelen die erste Hauptinspektion an den Kunstbauten durchgeführt. Aus Sicht des Bauwerkseigentümers sind systematische Kontrollen wertvoll, um den Zustand der Bauwerke und deren Entwicklung festzuhalten und von Fachleuten beurteilen zu lassen.

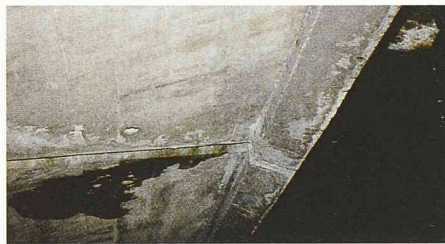
3

Die Dachentwässerung einer Galerie weist einen konstruktiven Mangel auf, so dass aufgestautes Wasser durch die Dilatationsfugen an die Untersicht gelangt

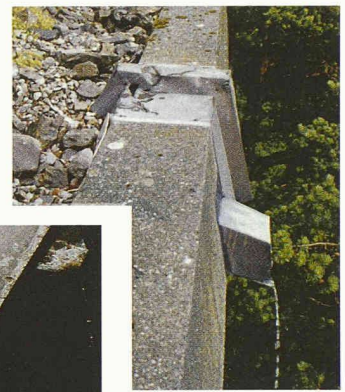
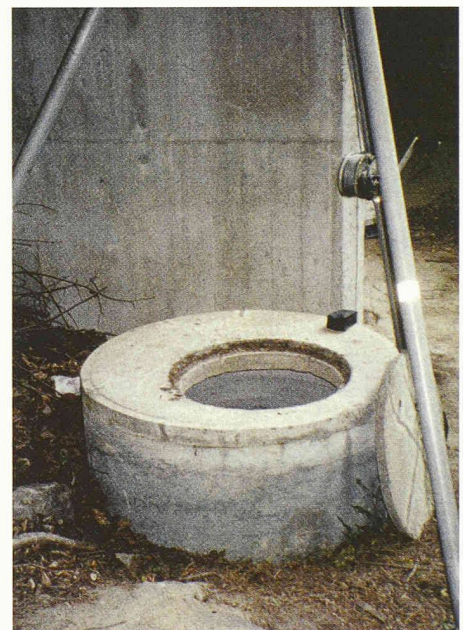
4

Die Pfeilerschächte der Brücken wurden visuell inspiziert. Die Deckel werden durch abschliessbare ersetzt
