**Artikel:** Zustandserfassung von Brücken bei deren Abbruch: erste Ergebnisse eines Forschungsprojektes an der ETH Zürich  
**Autor:** Vogel, Thomas  
**DOI:** <https://doi.org/10.5169/seals-80170>

# Zustandserfassung von Brücken bei deren Abbruch

Erste Ergebnisse eines Forschungsprojektes an der ETH Zürich

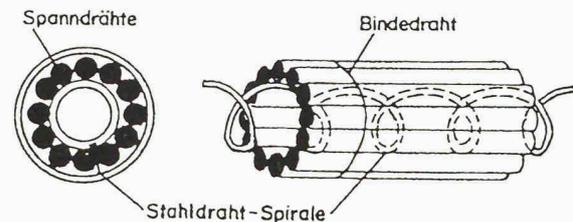
6

Die Spannglieder von Freyssinet bestanden aus einem glatten Stahlhüllrohr mit Längsfalz und je 12 Spanndrähten mit einem Durchmesser von je 7 mm, die um eine Führungsspirale aus Stahl angeordnet waren (Bild 6). Nach dem Abtrag des Belags erfolgte im Herbst 1998 der Abbruch des Überbaus unter Verkehr durch Zersägen in zwölf parallelförmige Teile, die in einer Kiesgrube bis Ende 1998 zwischengelagert werden konnten.

Spannglieder Freyssinet Typ P 50

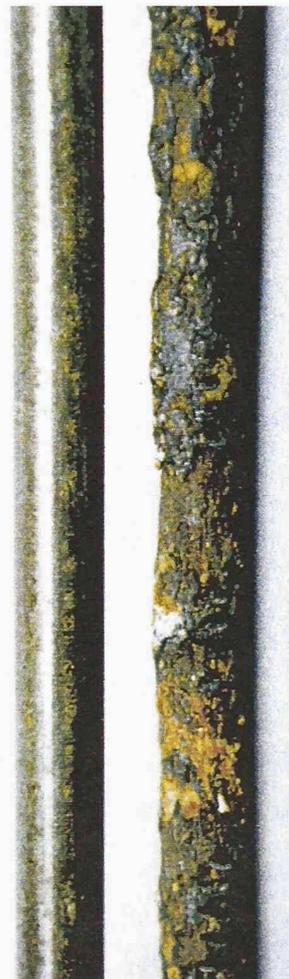
7

Intakter und stark korrodierter Spannstahl

– Am nördlichen Gehwegrand, das heisst auf der Kurveninnenseite, gelangte Wasser durch die undichten Fugen in den Gehwegen unter den Belag und konnte nur langsam abfließen. Begünstigt durch die unvollständige Verfüllung der Hüllrohre konnten diese von innen und aussen korrodieren. Anschliessend korrodierte der Spannstahl. An den schlimmsten Stellen ist bei vier Spannmitgliedern das Hüllrohr vollständig wegkorrodiert und der Spannstahlquerschnitt erheblich vermindert (Bild 7).

– Das für heutige Verhältnisse ungewöhnliche Vorspannsystem führte zu Verpressfehlern, insbesondere im durch die Spiralen gebildeten Innenbereich. Die Spanndrähte und Hüllrohre sind jedoch nur dort korrodiert, wo auch Chloride eindringen konnten.
