# Sanierung eines Turmes

Neue Erkenntnisse und ihre Umsetzung an der reformierten Kirche Enge in Zürich

**Die gut 100 Jahre alte Kirche in Zürich Enge weist bautechnische Besonderheiten auf, die hohe Anforderungen an den Unterhalt stellen. Bei der aktuellen Sanierung des Turmes wurde versucht, minimal, aber gezielt in die Bausubstanz einzugreifen, wo kritische Schwachstellen zu grossen Verwitterungsschäden geführt hatten.**

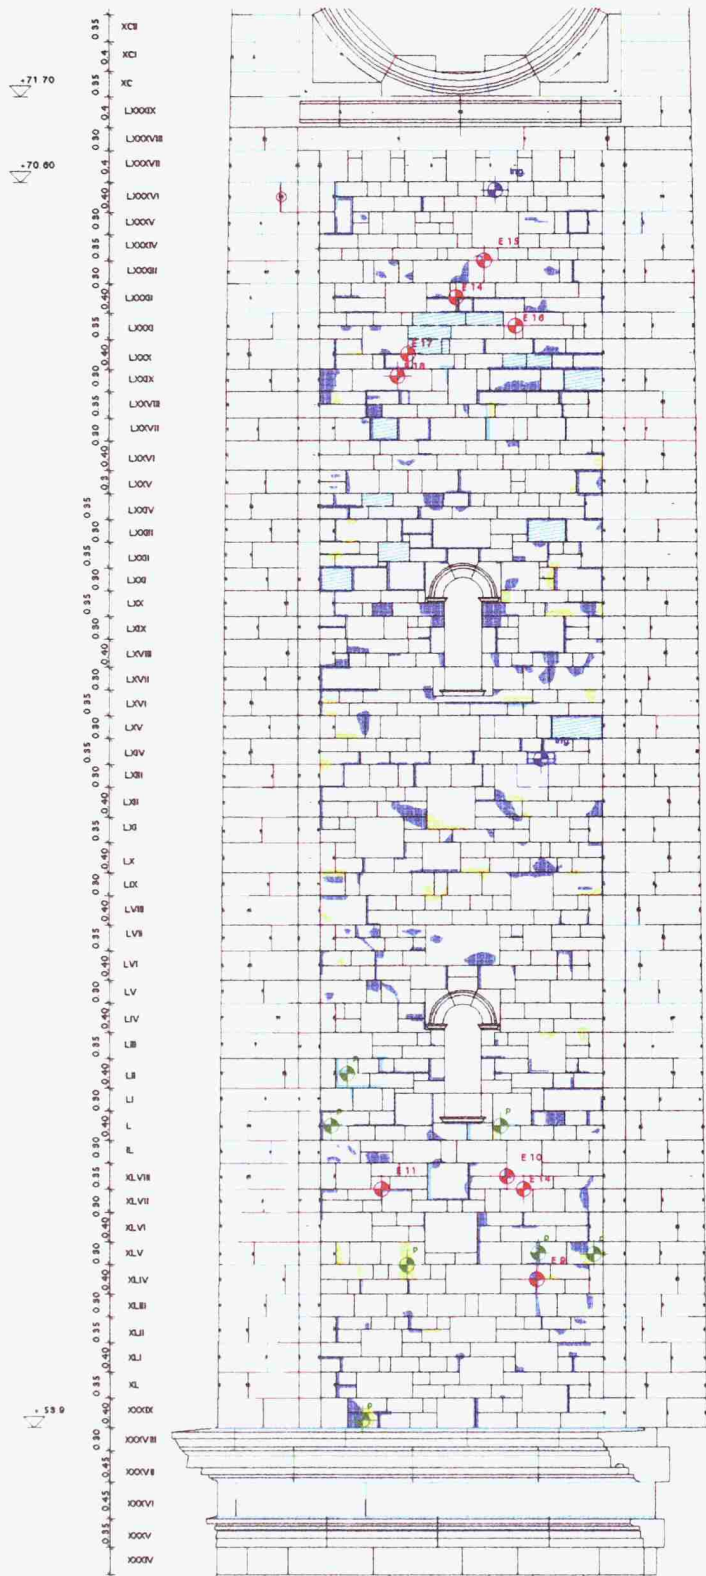
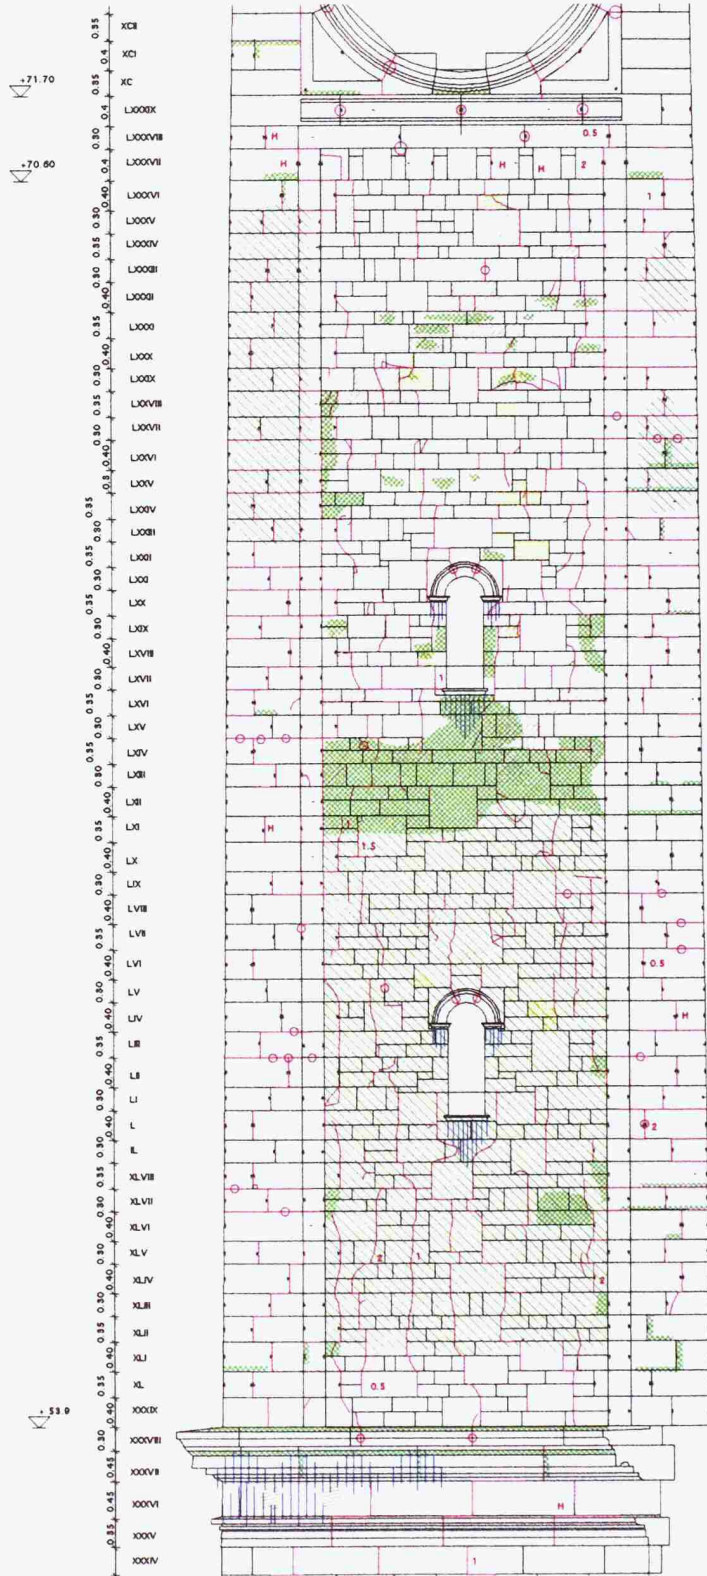
3

- a) Materialkartierung Turm, Beispiel Westfassade, mittlerer Teil. Zeichenerklärung siehe Legende (Planzeichnung Rolf A. Lüscher)
- b) Zustandskartierung Turm, Beispiel Westfassade, mittlerer Teil. Zeichenerklärung siehe Legende (Planzeichnung Rolf A. Lüscher)
- c) Legende zur Material-, Zustands- und Massnahmenkartierung (Planzeichnung Rolf A. Lüscher)

Die Zustandsaufnahme am Turm erbrachte folgendes Schadensbild (Bild 3):

*Risse:* Entlang der Mörtelfugen gibt es sehr viele Risse. Besonders im Gneismauerwerk verlaufen sie in aller

Regel den Mörtelfugen entlang. Im oberen und mittleren Turmteil sind gerade noch 30% der Fugen intakt. Aufgrund ihres Verlaufes und ihrer Verteilung hängen die Risse mit statischen und dynamischen Spannungen im Mauerwerksverband zusammen. Vermutete Ursachen sind in erster Linie die Schwingungen des verhältnismässig schlanken Turmes bei Glockengeläut und bei Winddruck. Das Problem wurde schon früher erkannt und untersucht (s. Bemerkungen im Kasten «Bau und Restaurierungsgeschichte»). Nebst diesen dynamischen Belastungen wirken irreversible Verformungen und Setzungen des Turmes mit. Im Laufe der aktuellen Sanierungsarbeiten wurden bis 60 cm tiefe, bei der Demontage der Baugerüste nicht oder nur mangelhaft verfüllte Gerüstellöcher entdeckt, die als erhebliche konstruktive Schwachstellen wirken! Im Tuffsteinmauerwerk verlaufen die Risse teils entlang der Mörtelfugen, teils durch die Steine hindurch. Die Spannungsrisse verlagern sich hier tendenziell vom Kontakt zwischen harter Zementmörtelfuge und weichem Stein in den Stein hinein (Bild 5).

**Hohlstellen:** Im Tuffsteinmauerwerk bildeten sich an stark wetterexponierten Flächen der Westfassade grössere Hohlstellen. Wie sich bei einer Sondieröffnung zeigte, sind in 5–8 cm Tiefe oberflächenparallele Risse oft über mehrere Quader vorhanden. In den gleichen Zonen gibt es zahlreiche oberflächliche Ausbrüche des Tuffsteins und älterer Mörtelflicke im Tuffstein. Unsere Beobachtungen bei und nach Regenperioden machten klar, dass diese Bereiche stark durchnässt werden und danach lange nass bleiben. Folglich sind die Hohlstellen und Ausbrüche als Frostschäden zu sehen.

Ein Hauptanliegen der heutigen Sanierung besteht darin, Risse an Mörtelfugen und damit eine chronische Durchnässung des Mauerwerkes inskünftig zu vermei-

den. Dies ist besonders wichtig an wetterexponierten Fassadenteilen, d.h. an der West-Fassade und den angrenzenden Ecklisenen. An wetterabgewandten Seiten stellen sie jedoch keine Gefährdung dar und könnten grundsätzlich belassen werden. Weil sich alle bisher verwendeten Zementmörtelmischungen als zu hart erwiesen, wäre ein Kalkmörtel angezeigt. Reiner Kalkmörtel ist hier aus technischen Gründen jedoch nicht anwendbar. Deshalb wurde ein möglichst mager gemischter, schwach hydraulischer Kalkmörtel gewählt. Wichtige Kriterien bei der Verarbeitung von hydraulischem Kalkmörtel sind die Fugentiefe, die Haftbrücken, die Fugenrezeptur, die Verarbeitung und die Nachbehandlung: Die *Fugentiefe* sollte in jedem Fall tiefer als die Breite der Fuge sein. Als *Haftbrücke* wurde ein Voranstrich mit Trassschlämme (hydraulischer Kalkmilch) aufgetragen. Die Flanken sollten für eine optimale Haftung des neuen Mörtels nicht angefräst, sondern von Hand nachbearbeitet werden. Wichtig bei der *Fugenrezeptur* sind neben Anteil und Art der hydraulischen Zusätze auch Zusammensetzung, Anteil und Kornverteilung des Zuschlags (hier 3,5:1), dessen Härtegrad und Verhalten gegen Benetzung. Der Mörtel soll möglichst salzfrei sein, um Folgeschäden durch kristallisierende Salze zu vermeiden. Schliesslich sind das Erscheinungsbild und die Farbe wichtig.

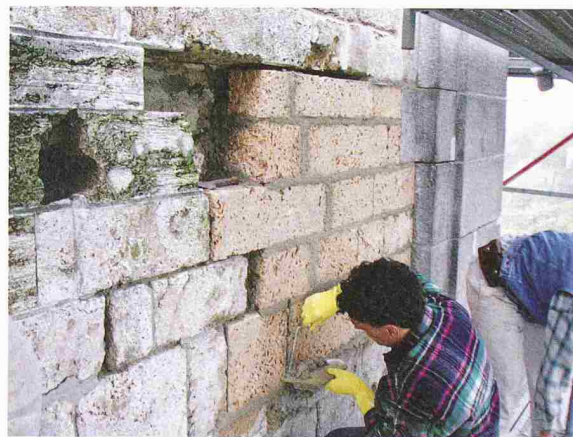
4

**Partieller Tuffstein-Ersatz während aktueller Sanierung in einem Bereich mit Hohlstellen an der Turm-Westfassade. Hinter der entfernten Tuffstein-Blendmauer kommt das Füllmauerwerk mit vorwiegend Sandstein-Bruchstücken und Mörtel zum Vorschein (Bild: Rolf A. Lüscher, 2001)**

Bewölkung und Sonnenstand entscheidend. Die Verfügarbeiten sollten, um eine zu schnelle Austrocknung des eingebrachten Materials zu verhindern, bei windstillen und bewölkter Wetterlage erfolgen. Die verantwortliche Unternehmung führt dazu ein detailliertes Baujournal. Als *Nachbehandlung* müssen die fertigen Flächen mit feuchten Jutebahnen abgedeckt und vor allfälliger Sonnen- und Windeinwirkung geschützt werden. Die Tuffsteine sind dort zu flicken und partiell zu ersetzen, wo der Verband durch Hohlstellen geschwächt und absturzgefährdet ist (Bild 4).

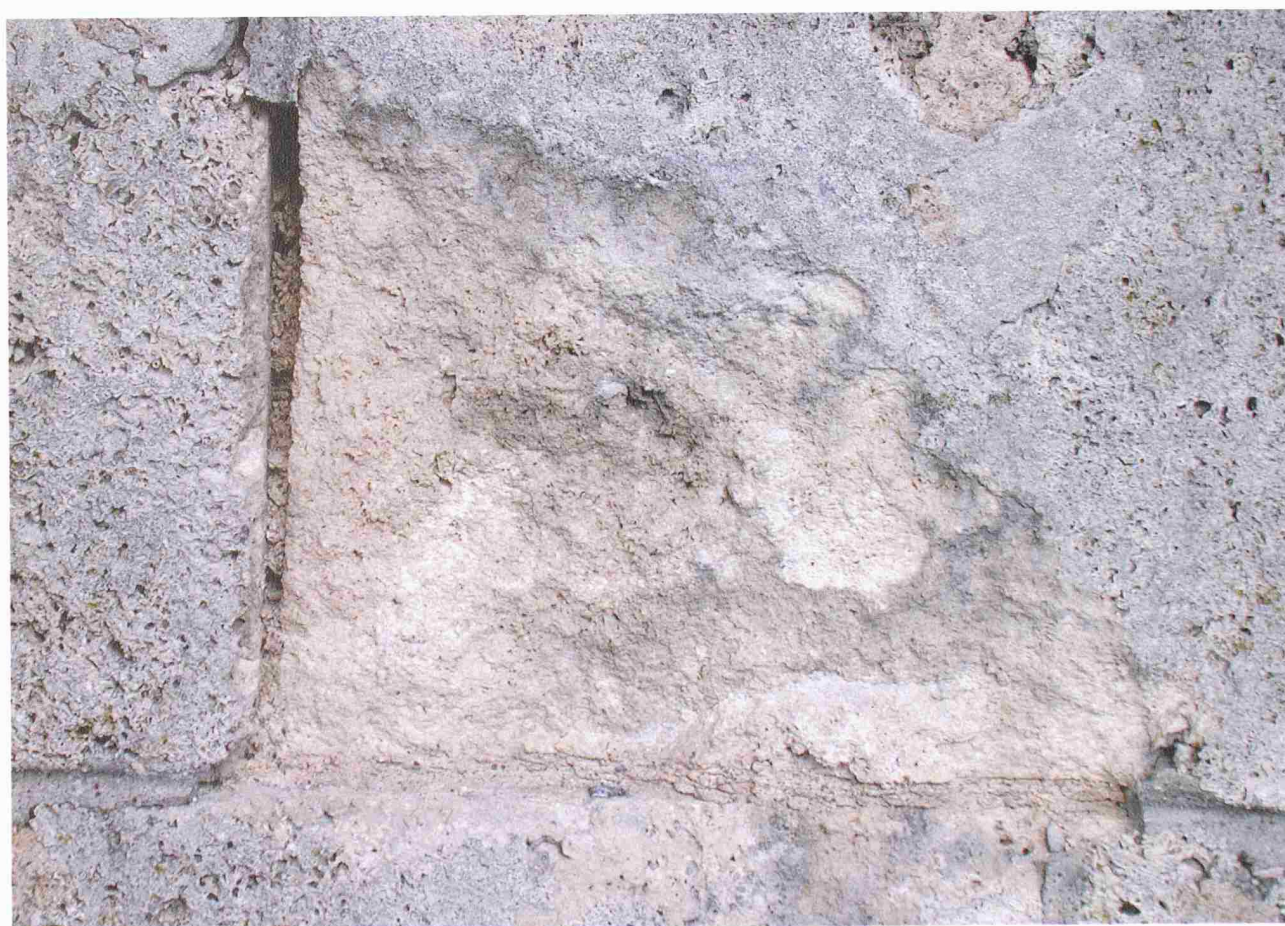
5

**Abplatzungen am Kalktuff entlang Zementmörtelfugen. Detail von der Turm-Westfassade (Bild: Rolf A. Lüscher, 1999)**
