**Artikel:** Einsturz einer Ruine: Druckversuche an 700 Jahre alten Mauern der Ruine Neu-Thierstein in Büsserach  
**Autor:** Buser, Richard / Jauslin, Conrad  
**DOI:** <https://doi.org/10.5169/seals-80463>

## Einsturz einer Ruine

Druckversuche an 700 Jahre alten Mauern der Ruine Neu-Thierstein in Büsserach

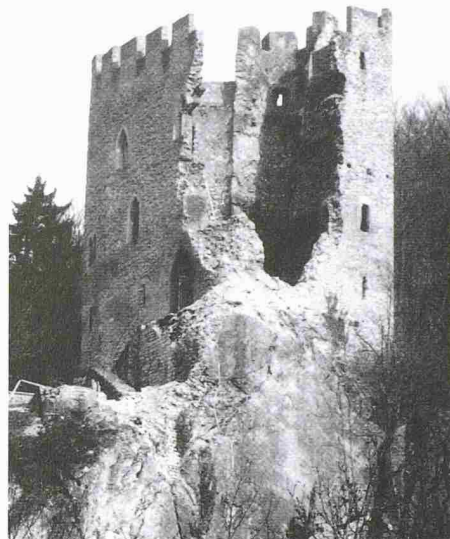
1

700 Jahre nach dem Bau gibt die Südwest-Ecke des Turmes von Schloss Neu-Thierstein nach und stürzt ein

Ausgiebige Regenfälle im Jahr 1996, überdurchschnittlich viele Frosttage im Winter danach und die Tauperiode im Frühjahr 1997 setzen den Mauern des «Wahrzeichens von Büsserach» stark zu. Das mit unförmigen Steinen und viel Mörtel erstellte Gemäuer hält nach 700 Jahren der Witterung nicht mehr stand und stürzt im Frühling 1997 teilweise ein (Bild 1). Der Abbruch erfolgt entlang zweier Risslinien an der West- und Südseite der Ruine, die bereits seit den 1930er-Jahren sichtbar waren und bei den letzten Ausfugungsarbeiten geschlossen worden sind. Die durch den Teileinsturz entstandene Lücke soll durch zwei Ortbetonwände geschlossen werden und so auch künftig sichtbar bleiben.

Bei einer ersten Untersuchung der noch stehen gebliebenen Bausubstanz mit Wanddicken von 1,6 bis 1,9 m zeigt sich, dass der alte Mörtel nur eine geringe Festigkeit aufweist und teilweise sogar zu Sand zerfallen ist. Zudem stellt man fest, dass das Mauerwerk ungewöhnlich viel Feuchtigkeit enthält und dadurch stark frostgefährdet ist. Wie weit in den Kernbereich hinein das

Um die beim Einsturz entstandene Lücke zu schliessen, sieht das Sanierungsprojekt eine innere und eine äussere Betonwand vor. Diese werden in einer ersten Etappe bis auf eine Höhe von 5,80 m erstellt. Damit dienen sie einerseits der Sicherung der Mauerstirne im unteren Bereich, andererseits als Auflager für den Versuchsaufbau. Ein Stahlfachwerkträger liegt mit einem Ende über einem Querträger auf den Betonwänden auf. Das andere Ende wird mittels Spannpressen auf Felsankern nach unten gedrückt und belastet damit den Mauerwerkskörper (Bild 2).

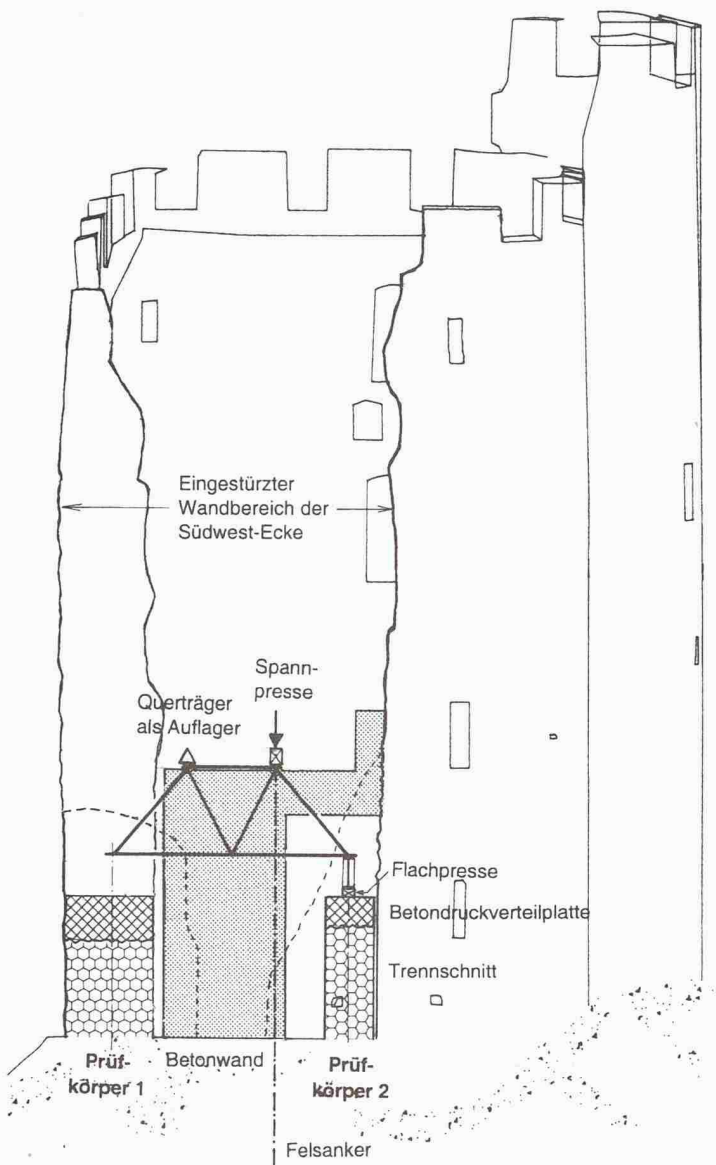
2

Installation für die Druckversuche am stehen gebliebenen Mauerwerk

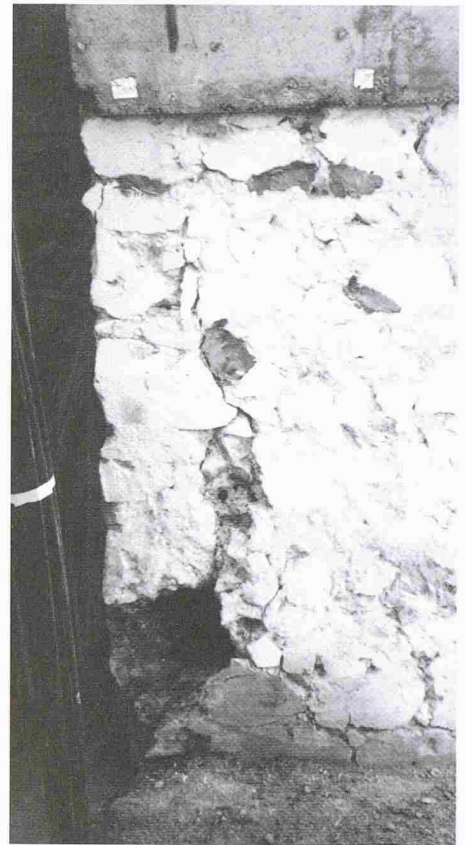
3

Stirnseite des rechten Prüfkörpers nach dem Druckversuch mit einer Maximallast von 1570 kN, dies entspricht einer Druckspannung von  $0,9 \text{ N/mm}^2$

Bei den weiteren Belastungsstufen zeigt sich, dass ab einer Last von 1170 kN die Verformungen bei konstanter Last zunehmen, was auf die beginnende Zerstörung des Mauerwerkgefüges zurückzuführen ist (Bild 3). Die Maximal-Last beträgt 1570 kN, die Spannung im Prüfkörper dabei  $0,9 \text{ N/mm}^2$ .

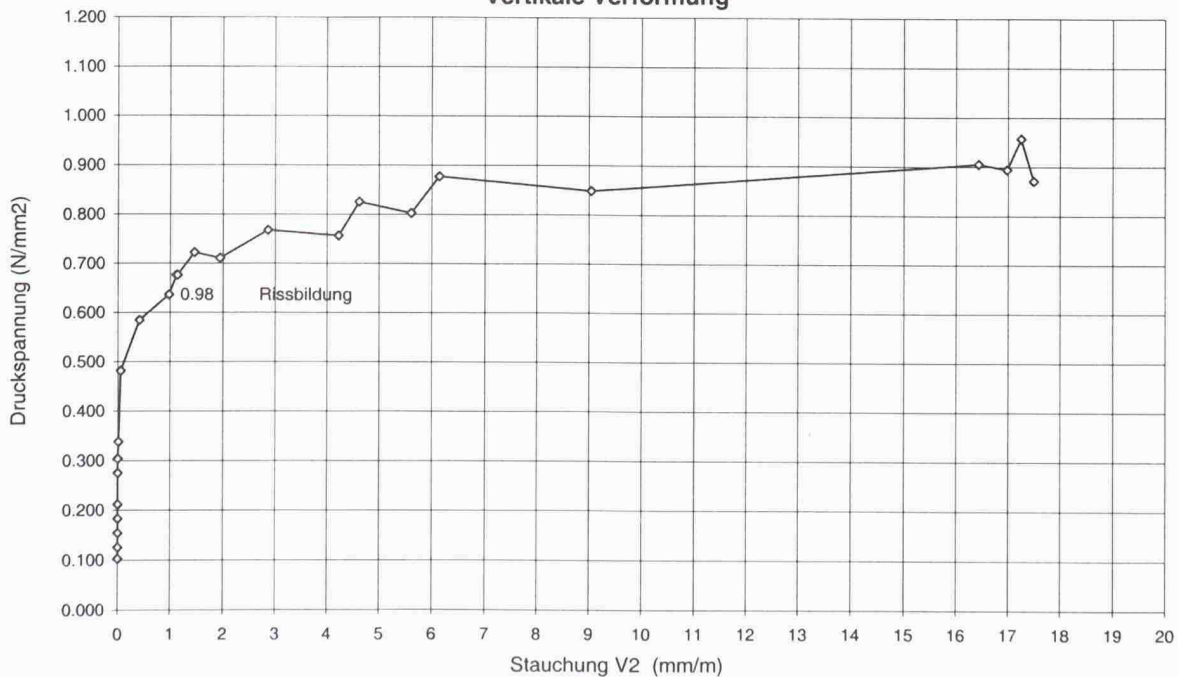
4

Spannungs-Stauchungs-Diagramm des rechten Prüfkörpers (Aussenseite, vertikale Verformung). Bei einer Last von 1021 kN (entspricht einer Druckspannung von  $0,64 \text{ N/mm}^2$ ) entstehen erste vertikale Risse

Das Spannungs-Stauchungs-Diagramm des rechten Prüfkörpers zeigt die Messwerte der Aussenseite (Bild 4). Die ersten Risse mit vertikalem Verlauf werden bei einer Last von 1021 kN (102,1 t) beobachtet, was in der halben Höhe des Prüfkörpers einer Druckspannung von  $0,64 \text{ N/mm}^2$  entspricht. Die Stauchung beträgt dabei ca. 1,0‰.

Die Auswertung der Druckversuche beider Prüfkörper zeigt, dass das vorhandene Mauerwerk eine Bruchspannung von  $0,8 \text{ N/mm}^2$  aufweist. Da die effektive Höchstspannung im Mauerwerk  $0,4 \text{ N/mm}^2$  beträgt, ergibt sich ein Sicherheitsfaktor von 2. Damit wird die Tragfähigkeit der historischen Mauern als genügend beurteilt und auf Verstärkungsmassnahmen verzichtet. Solche Massnahmen hätten starke Eingriffe in das Mauerwerkgefüge zur Folge und sind ausserdem in ihrer statischen Wirksamkeit nicht immer über alle Zweifel erhaben.

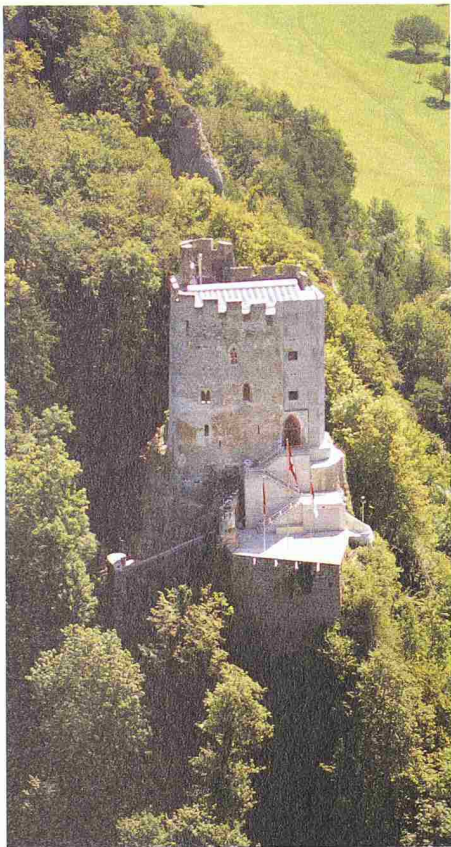
Die Ruine Neu-Thierstein nach der Sanierung. Erkennbar sind die in Beton ausgeführte «Füllung» der eingestürzten Ecke sowie das neu eingezogene Dach

Bild 5 zeigt eine Flugaufnahme des restaurierten Bauwerks. Die Folgen des Einsturzes bleiben durch die neuen Betonwände sichtbar. Oben ist das eingesenkte, von aussen nicht sichtbare neue Dach zu erkennen, das das Burginnere vor Wettereinflüssen schützt.
