Heft 47: **San Bernardino**

Neue innere Werte im vierzigjährigen Tunnel

Die Bausubstanz des 1967 eröffneten Strassentunnels durch den San Bernardino muss dringend erneuert werden. Tausalze, Abgase, die harten klimatischen Bedingungen auf 1600 m ü. M. sowie die stark gestiegene Verkehrsbelastung haben dem Tunnel so zugesetzt, dass ein sicherer Betrieb längerfristig nicht mehr gewährleistet werden kann. Die schrittweise erfolgenden Arbeiten haben 1991 begonnen und können im Jahr 2006 abgeschlossen werden. Gegenwärtig tritt die arbeitsintensive Phase der Fahrbahnerneuerung in die zweite Halbzeit.

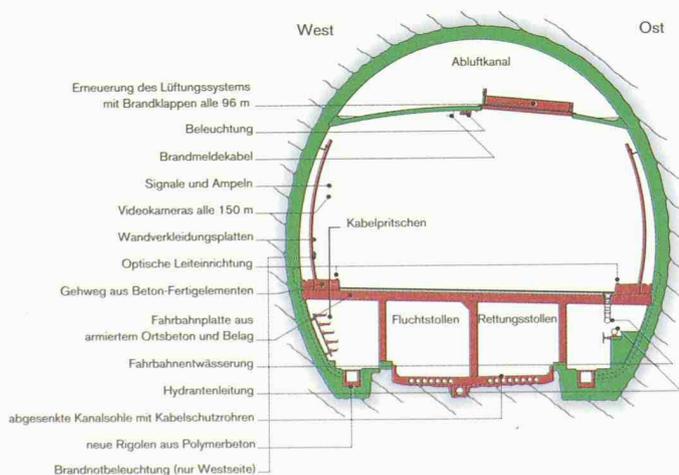
2

Sanierungs- und Umbauarbeiten (rot hervorgehoben) im Normalprofil

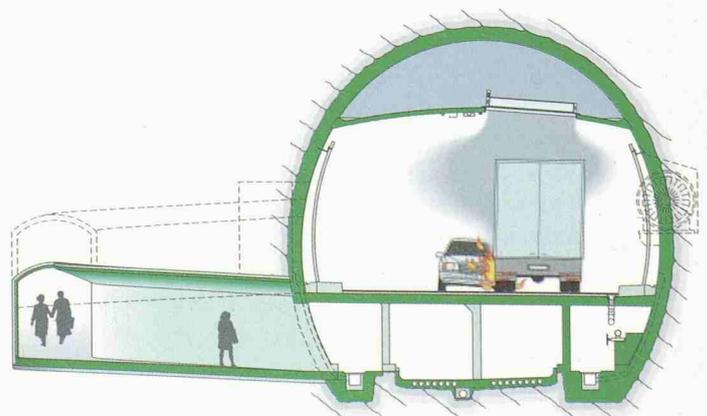
3

Bauliche Massnahmen für die Erhöhung der Sicherheit: links Flucht- und Rettungstollen (alle 350 bis 375 m), oben Brandklappen von 4.8 m² Querschnitt alle 96 m, rechts Gruppen von 6 Strahlventilatoren bei den Drittelpunkten
